Tilstandsrapport

Fritidsbolig

Bittermarkvegen 1040, 2420 TRYSIL

Befaringsdato: 20.08.2024

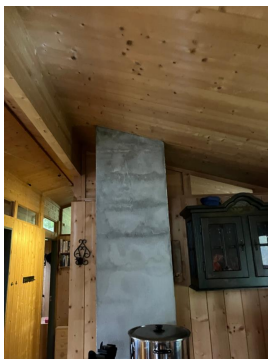
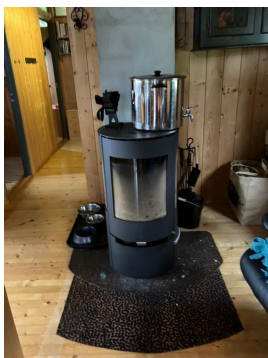
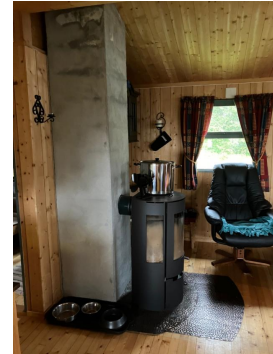
Sotluke plassert nærmere enn 30 cm fra brennbart materiale.
Fuktmerker på panel og saltutslag på pipestokk.

Utbedring av avvik som beskrevet ovenfor. Sotlukestein anbefales montert. Funksjon og tilstand piper og ildsteder må vurderes av fagmann. Ingen fremlagte opplysninger om påbud etter feiertilsyn. Kostnadsestimat for utbedringer samt kontroll av ildsteders og skorsteinens tilstand samt brannsikkerhet tilknyttet ildsteder og skorsteinen, ytterligere kostnader er ikke vurdert da det avhenger av løsningsvalg.

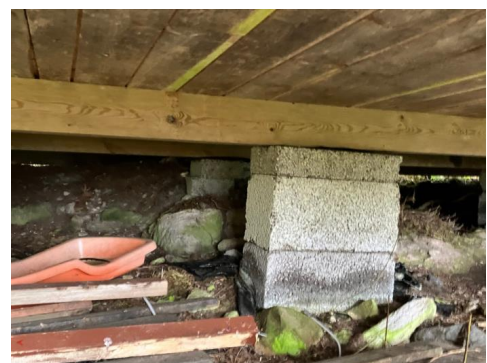
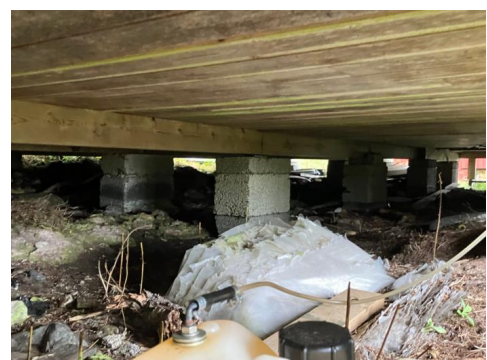
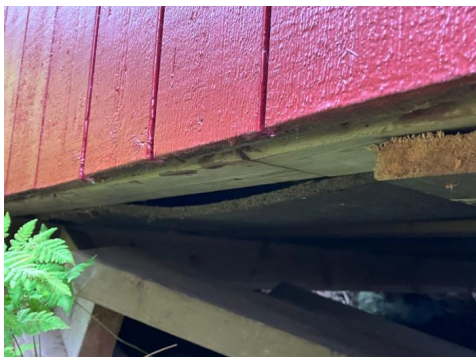
TG 2 Kryp Kjeller

Krypkjeller under hele boligen fra 1979 og 1988. Tilkomst krypkjeller fra åpninger ved veggliv. Krypkjeller med varierende krypehøyde. Fundamentering med trevanger og pilarpunkter, pilarer som midtbæring under bjelkelaget. Åpne rørføringer med PVC og PP-rør. Begrenset besiktigelse fra veggliv. Krypkjellere vurderes på generelt grunnlag med risiko for fukt- og råteskader forbundet med rom under terreng, viktig med jevnlig tilsyn.

Utbedringer med tetting av åpninger ved stubbeloftsplater anbefales. Kostnadsestimat for ytterligere undersøkelser, fortrinnsvis med bistand fra fagmann.

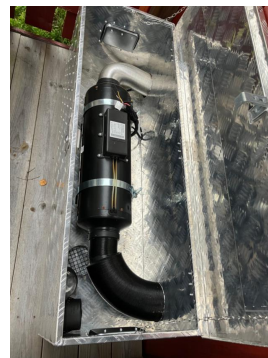
Montert Webasto hyttevarmer i utvendig uisolert kasse. Opplyst med strømforsyning fra solcelle og med startfunksjon via mobilapp. Varmluftstilførsel ført inn i stue. Eksosavkast fremstår som ført ut i friluft. Funksjon og tilstand må vurderes av fagmann.
