NAF Bruktbiltest

Testdato
26.03.2025

Bilmerke	Audi	Motorstørrelse	3993 cm ³
Modell	S8	Motoreffekt	382 kW
Type	4H	Aksler i drift	2
Registreringsnr.	BT99209	Drivstofftype	Bensin
Understellsnr.	WAUZZZ4H2GN013327	Kjøretøygruppe	101
Km.stand.	91828	Bruktimportert	Ja
Farge	Grå	Registreringsår	2015
Karosseritype	Sedan	Registrert første gang	17.12.2015
		Frist for neste EU kontroll	16.09.2026

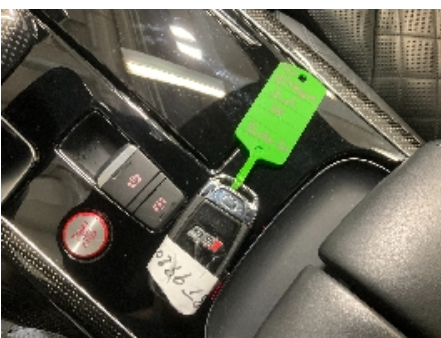
22. Nøkler / Utstyr

Ref.Id	Repareres	Resultat	Beskrivelse
3.5	Nøkler / Utstyr	Nøkkel/er mangler	
30.2	Kjølevæske	Lavt væsknivå	
66.8	Felg	Vesentlig ripe / hakk inn til grunnmaterialet:	Høyre foran

Ref.Id	Opplysning	Resultat	Beskrivelse
3.18	Nøkler / Utstyr	* Bilen sier 3 nøkler, vi hadde en ved test.	
4.15	Service/ Dokum.	* Servicehefte lagt ved.	
6.16	Bremsekiver	Overflaterust eller mindre enn 25% av overflaten rustet

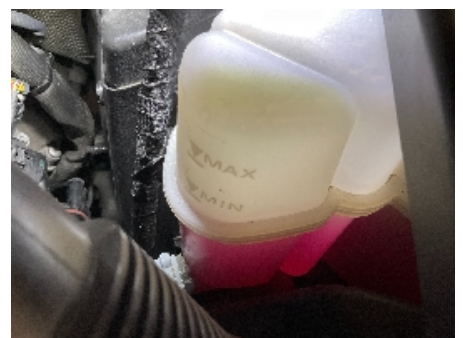
24. Kjølevæske

32.15	Kjølesystem	* Finner ingen lekkasje, lukter varm kjølevæske på venstre side, kan være søl, men væsknivå er under minimum.	
60.7	Tilleggsvarmer / parkeringsvarmer	Ikke funksjonsprøvd

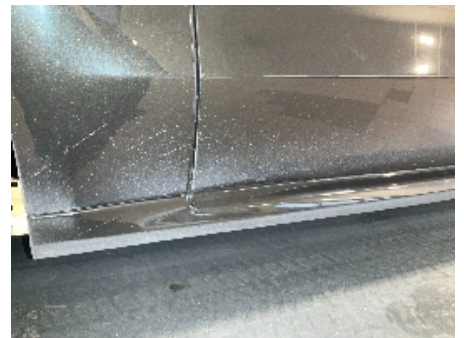
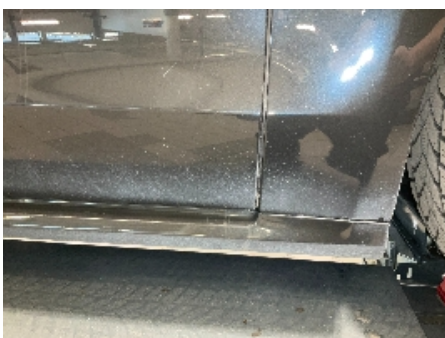
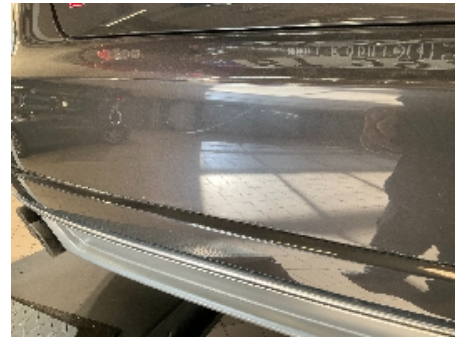
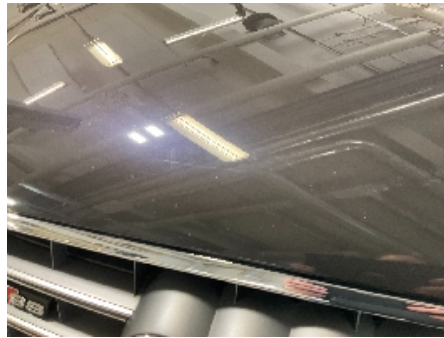
86.16	Lakk / karosseri utvendig	Lakkriper:	Støtfanger bak, Panser
86.20		Steinsprut:	Støtfanger foran, Panser
86.22		Matt lakk:	Venstre forskjerm, Høyre forskjerm, Venstre fordør, Høyre fordør, Venstre sidekanal, Høyre sidekanal

Punkt	Merknad
Lakk / karosseri utvendig	Sandblåst effekt da bilen ikke har skvettlapper.
