# Tilstandsrapport

Enebolig

Gamlevegen 19, 2900 FAGERNES

Befaringsdato: 03.06.2025

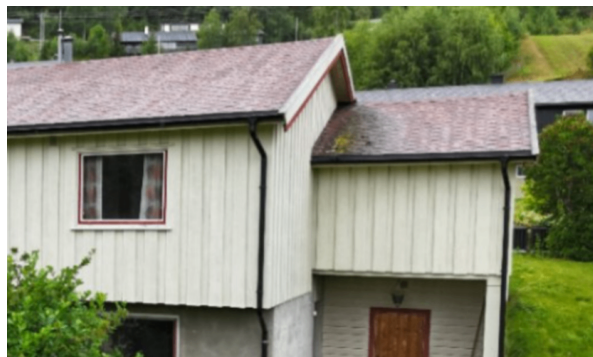
**Vurdering av avvik:**  
• Mer enn halvparten av forventet brukstid er passert på taktekingen.  
• Det er påvist andre avvik:

Påvist mosevekst i tekkingen på leside (Bakre taksider på garasjedel).

Mosevekst i tekkingen på leside av garasjetak.

**Konsekvens/tiltak**  
• Overvåk tilstanden jevnlig. For å få tilstandsgrad 0 eller 1 må tekkingen  
skiftes ut, men tidspunktet for når dette er nødvendig er vanskelig å si  
noe om.  
• Andre tiltak:

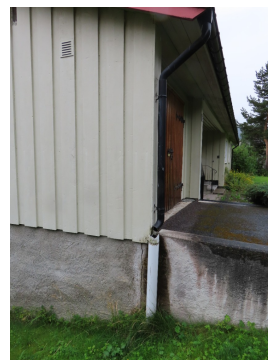
**Vurdering av avvik:**  
• Vurdering basert på alder. Tilstandsgrad 2 gis med bakgrunn i at mer  
enn halvparten av forventet brukstid på renner/nedløp/bslag er  
passert.  
Merk også at det er påvist frostskaider på enkelte nedløpsrør.

Takrennen nedløp fra garasjetak med frostskaider i nedløpsrøret samt at  
det delvis vil renne vann til terrenget, da det ikke er sikret overgang  
mellom rørene.

**Konsekvens/tiltak**  
• Det er ikke behov for utbedringstiltak i nær fremtid.

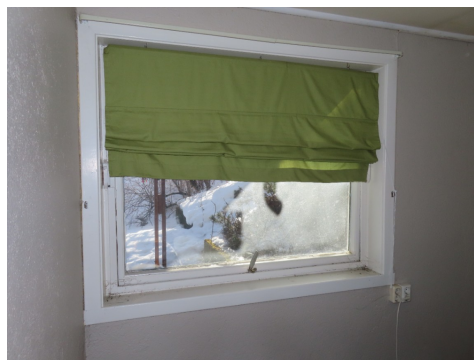
- Det er påvist noen glassruter som er punktert eller sprukne.
- Det er påvist andre avvik:

Punkttert vindu.

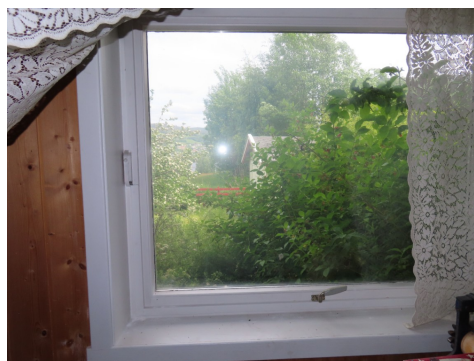
Punkttert vindu.

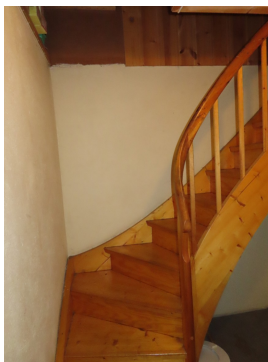
Det mangler sikringsfunksjoner vurdert opp mot dagens forskriftskrav.  
- Håndløper på vegg.  
- For stor avstand mellom spiker i rekkverk (Større enn 100 mm).

- Håndløper bør monteres, men det var ikke krav på byggetidspunktet.
- Det er ikke krav om utbedring av åpninger opp til dagens krav.

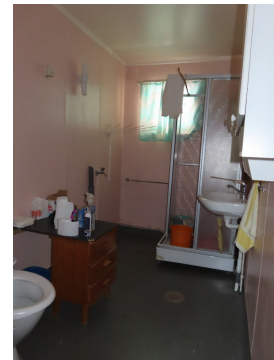
- Våtrommet må oppgraderes for å tåle normal bruk etter dagens krav.
- Rommet fremstår og ses å ivareta sine funksjoner, men er ihht alder og byggemetode ansett og definert som forbi lengste teoretiske levetid jfr. levetidstabeller og vil da være ett naturlig renoveringsobjekt. Byggeårets metodevalg på de forskjellige konstruksjoner anses som usikre jfr. de krav der det forventes fuktsikre gulv og veggarealer i våte soner mm.

Bad i 1.etg fra byggeår - fremstår som ett rent renoveringsobjekt.

- Våtrommet må totalrenoveres. Alle forhold med tettesjikt, våtsone, sluk m.m. må dokumenteres.
- Våtrommet har behov for omfattende oppgraderinger. For å sikre en løsning som oppfyller gjeldende krav, bør tettesjikt, sluk og røropplegg oppgraderes og dokumenteres.
- Manglende oppgradering av våtrommet medfører høy risiko for at konstruksjonene ikke vil tåle vanlig bruk av vann eller lekkasjer. Selv om det er dusjkabinett, er det fortsatt en betydelig risiko for at våtrommets konstruksjoner ikke tåler lekkasjer. Dette kan føre til fuktskader på tilstøtende konstruksjoner.

En må forvente generell oppgradering av våtrommets tettesjikt/membran for at våtrommet skal tåle en normal bruk etter dagens krav (tett våtsone). En samlet TG 3 for rommet er satt med bakgrunn i alder og manglende tetthet i våtsonen på rommet. Det er ikke behov for å gjennomføre en detaljert tilstandsanalyse, etter standardens krav.

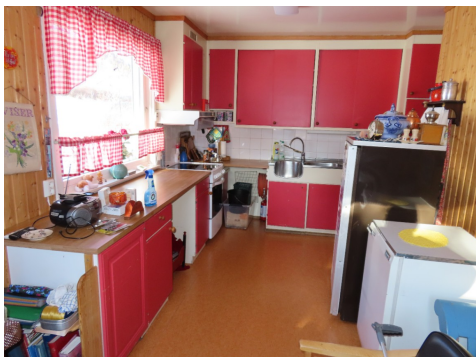
Kjøkken i åpen løsning til spisesplassen.  
Innredningen fremstår med naturlige renoveringsbehov jfr. alder.

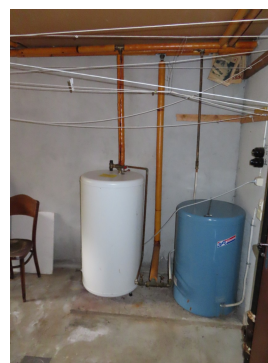
Kobberstrekk på trykksatte rørføringer.

- Tidspunkt for utskiftning av vannledninger nærmer seg.
- Det er ikke behov for utbedringstiltak siden anlegget fungerer i dag, men ut ifra alder kan skader plutselig oppstå på eldre anlegg.

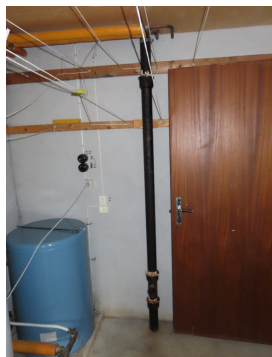
Støpejernsrør som avløpsrør.  
Merk alder og naturlige utskiftingbehov.

- Det er ikke behov for utbedringstiltak siden anlegget fungerer i dag, men ut ifra alder kan skader plutselig oppstå på eldre anlegg.
- Tidspunkt for utskiftning av avløpsrør nærmer seg.

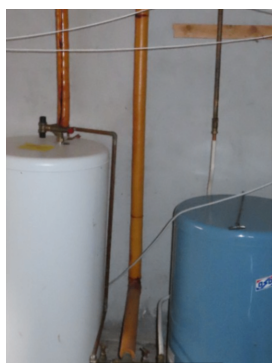
2 stk eldre beredere - forbi lengste teoretiske levetid.

- Det er ikke behov for utbedringstiltak siden tanken fungerer i dag, men ut ifra alder kan skader plutselig oppstå på eldre tanker.

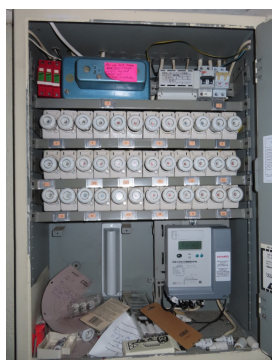
Eldre skrusikringer.
