## DS11461 -

Km.stand	47 166	Bruktimportert	Nei	Reg.reim skiftet, dato	
Ant. nøkler	2	Antirustgaranti	Ja	Reg.reim skiftet, km	0
Drivstoff	Heftelser		Nei	Siste service, dato	23.01.2025
Farge	Koll.puter utkoblet		Nei	Siste service, km	47 165
Egenvekt	Medfølger sommerdekk		Nei	PKK utført	
Effekt	Medfølger vinterdekk		Ja	Servicehefte/servicer fulgt	Ja
Chassisnr.	Tilhengerfeste		Nei	Vognmappe m/instruksjonsbok	Ja
Første reg.	Er prøvekjørt		Nei	Utskrift dato	21.02.2025

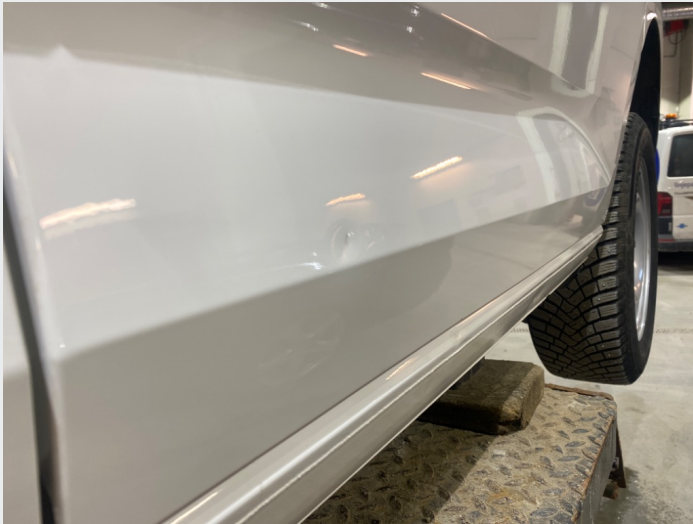
2.5 Liten bulk venstre skyvedør
