**FORD KUGA 190 HK AUTOMAT 4X4**
**TESTDATO: 15.04.2025**
**KODE: 1692131**

**ZH59011**

NBF Tilstandsrapport er utarbeidet av Norges Bilbransjeforbund og Forbrukerrådet.

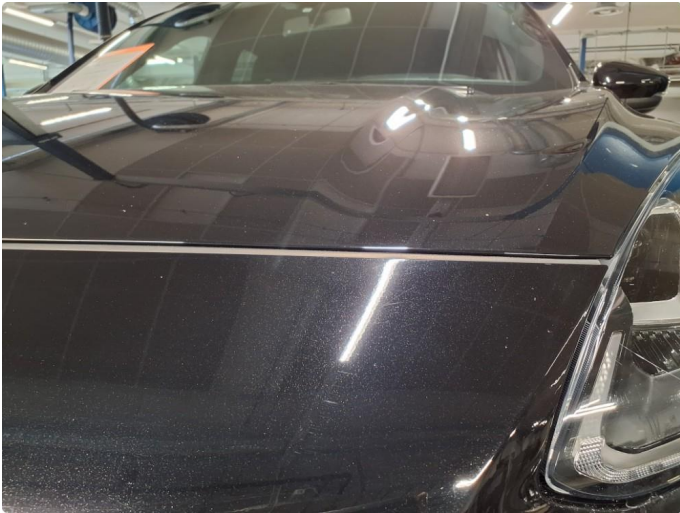
| Punkt | Beskrivelse | Plassering |
|---|---|---|
| 1.1 Panser | steinsprut | |

1.1 Steinsprut

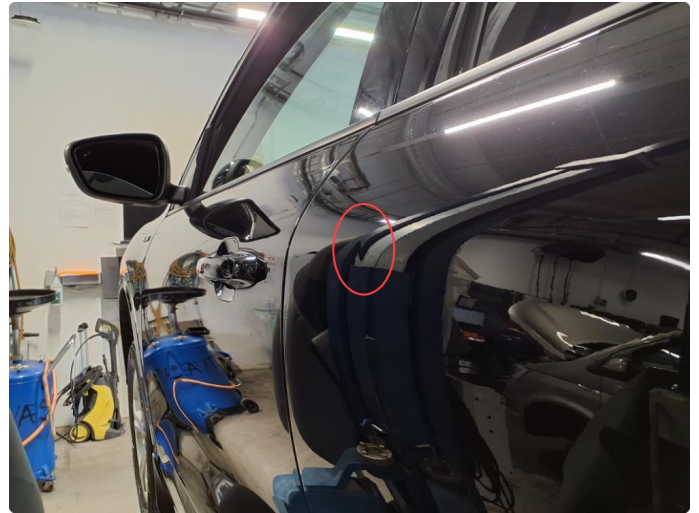
| Punkt | Beskrivelse | Plassering |
|---|---|---|
| 1.2 Dører | p-bulk | venstre bak |

1.2 P-bulk

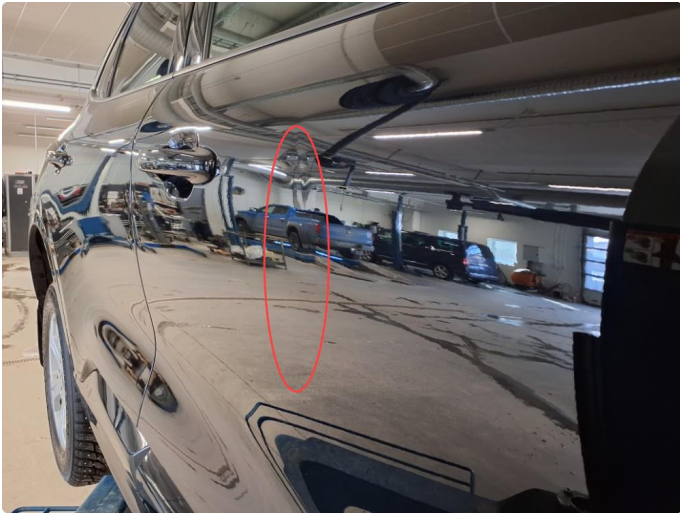
| Punkt | Beskrivelse | Plassering |
|---|---|---|
| 1.3 Dører | bulk | høyre foran |

1.3 Bulk

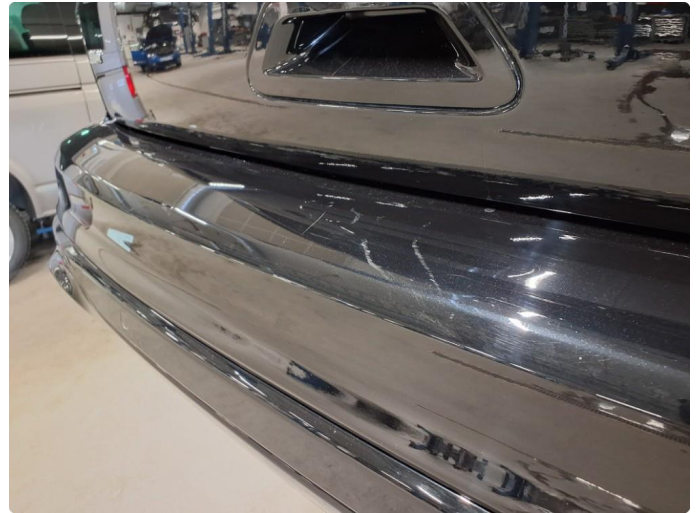
| Punkt | Beskrivelse | Plassering |
|---|---|---|
| 1.4 Støtfanger | ripe(r) | bak |

1.4 Ripe(r)

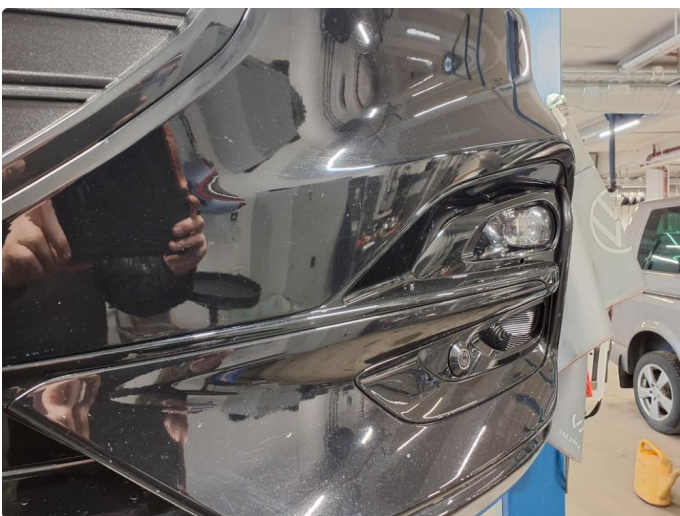
| Punkt | Beskrivelse | Plassering |
|---|---|---|
| 1.5 Støtfanger | steinsprut | foran |

1.5 Steinsprut
