MAZDA 3 4X4

TESTDATO: 02.07.2025

YT76299

NBF Tilstandsrapport er utarbeidet av Norges Bilbransjeforbund og Forbrukerrådet.

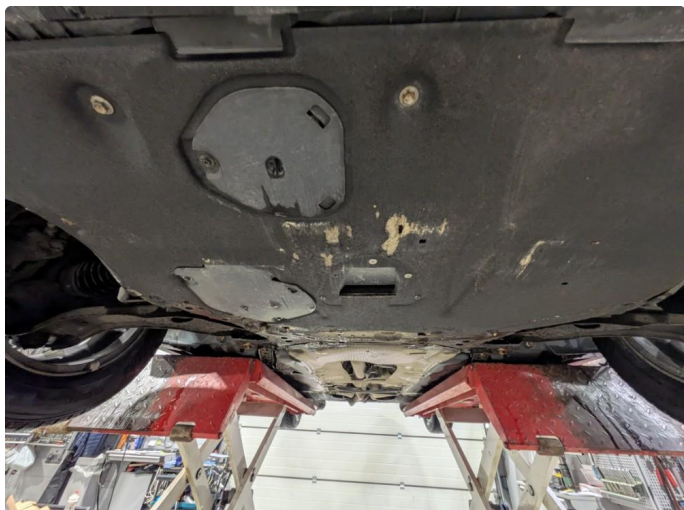
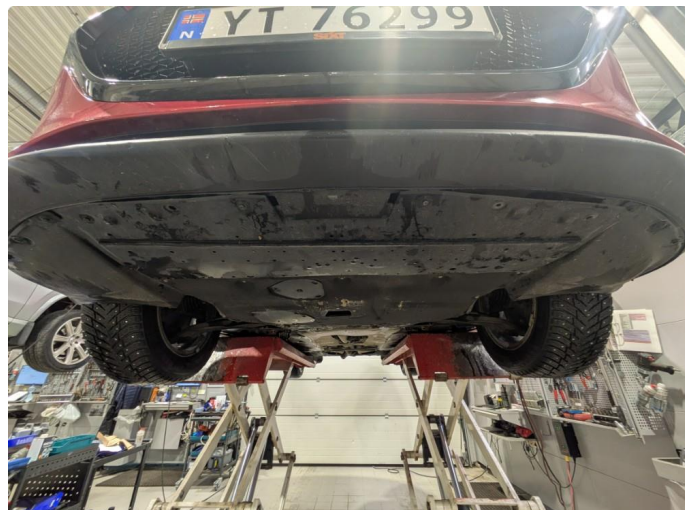
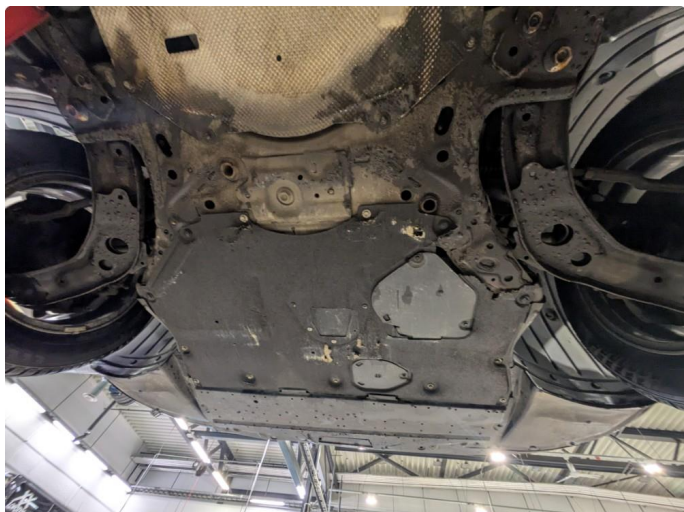
| Punkt | Beskrivelse | Plassering |
|---|---|---|
| 1.2 Under bil | beskyttelsesplate skadet/mangler | foran |

1.2 Beskyttelsesplate skadet/mangler

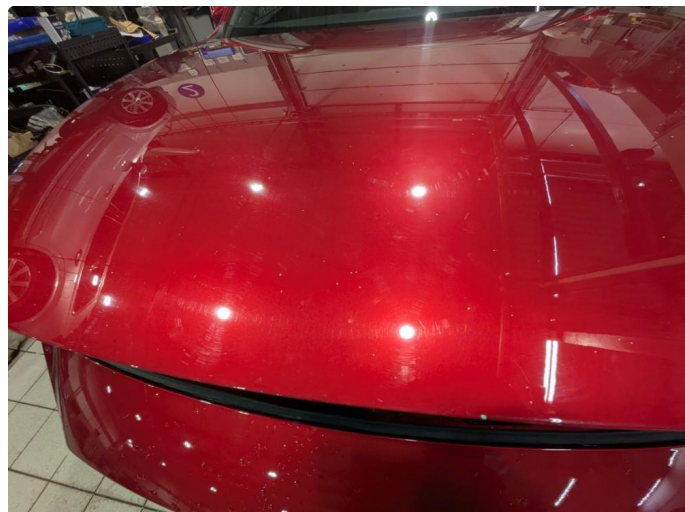
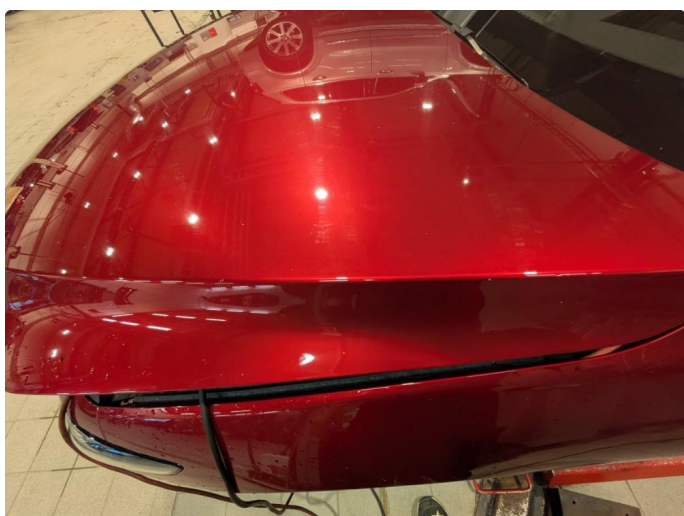
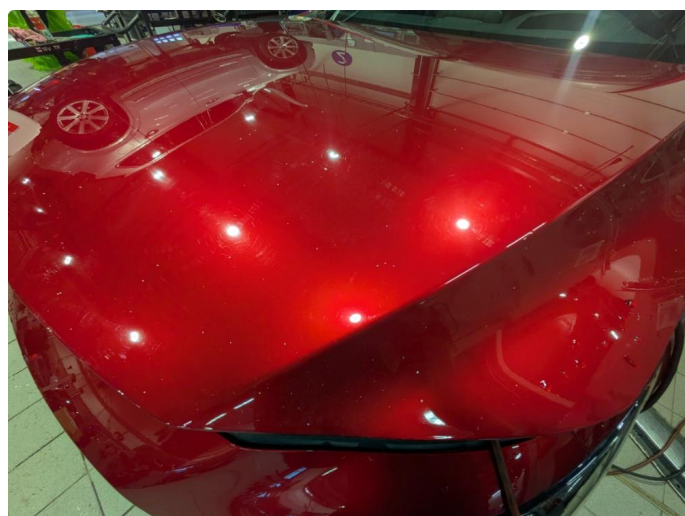
| Punkt | Beskrivelse | Plassering |
|---|---|---|
| 1.3 Panser | mye stensprut | foran |

1.3 Mye stensprut

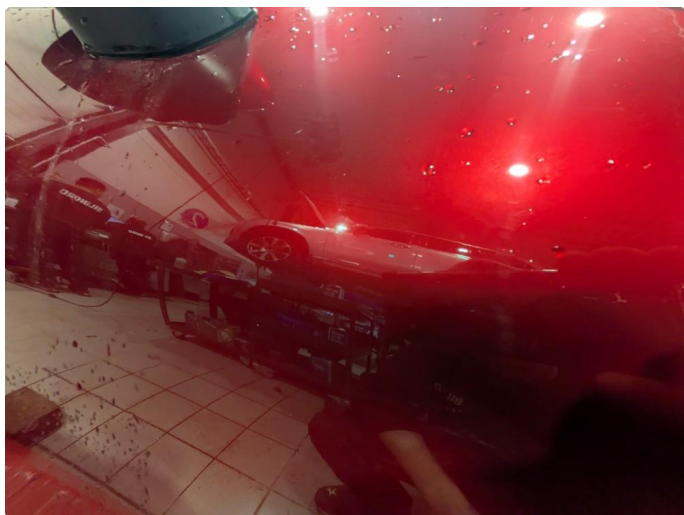
| Punkt | Beskrivelse | Plassering |
|---|---|---|
| 1.4 Dører | riper | høyre - foran |

1.4 Riper

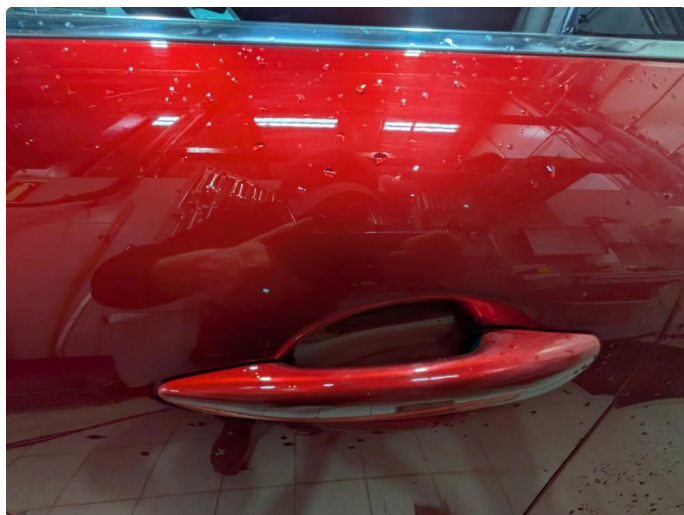
| Punkt | Beskrivelse | Plassering |
|---|---|---|
| 1.5 Dører | riper | venstre - foran |

1.5 Riper

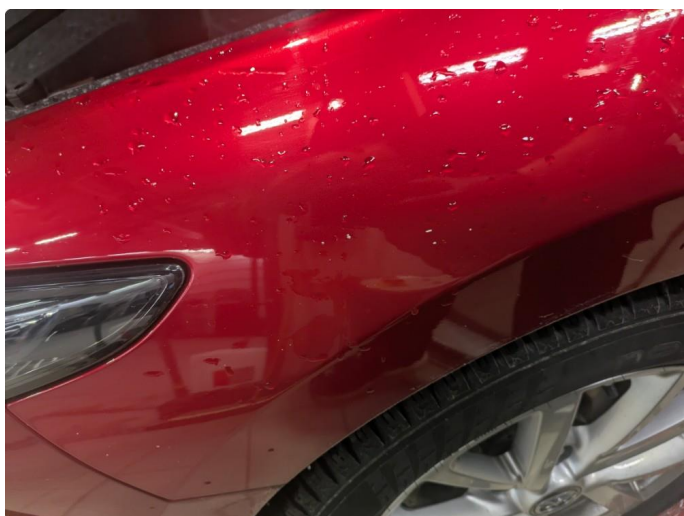
| Punkt | Beskrivelse | Plassering |
|---|---|---|
| 1.6 Skjermer | noe steinsprut | venstre - foran |

1.6 Noe steinsprut

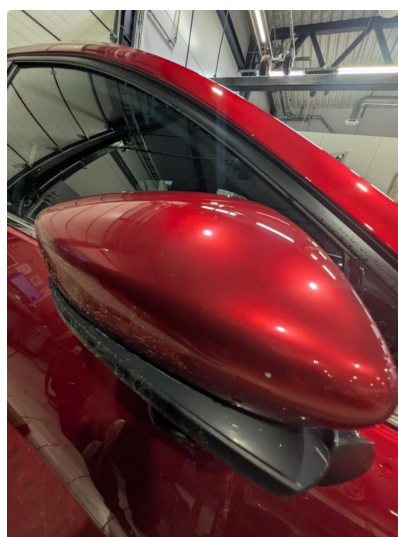
| Punkt | Beskrivelse | Plassering |
|---|---|---|
| 1.7 Speil | øvrige feil | høyre - foran |

1.7 Øvrige feil

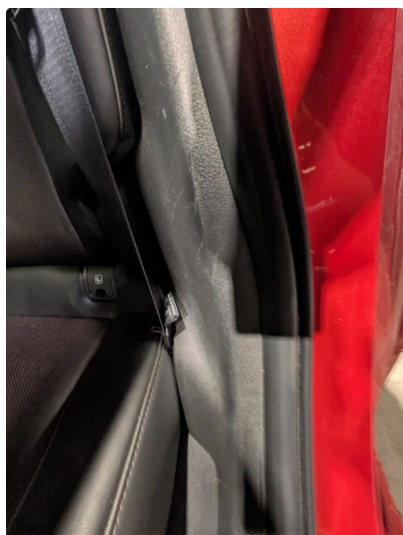
| Punkt | Beskrivelse | Plassering |
|---|---|---|
| 1.9 Døråpning | slitt innsteg | venstre - bak |

1.9 Slitt innsteg

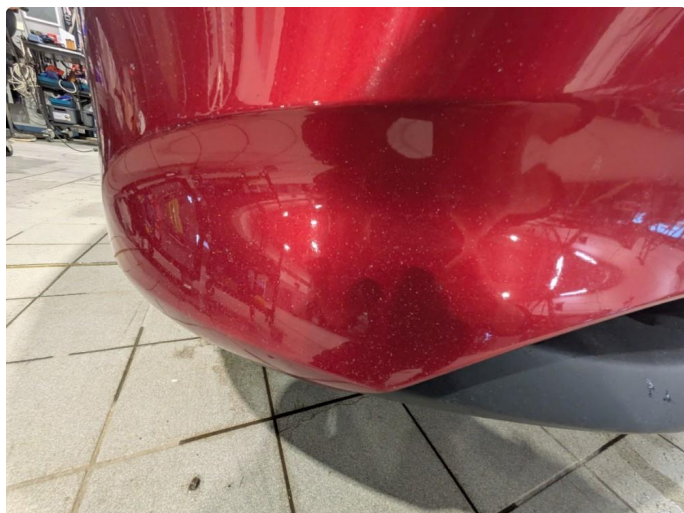
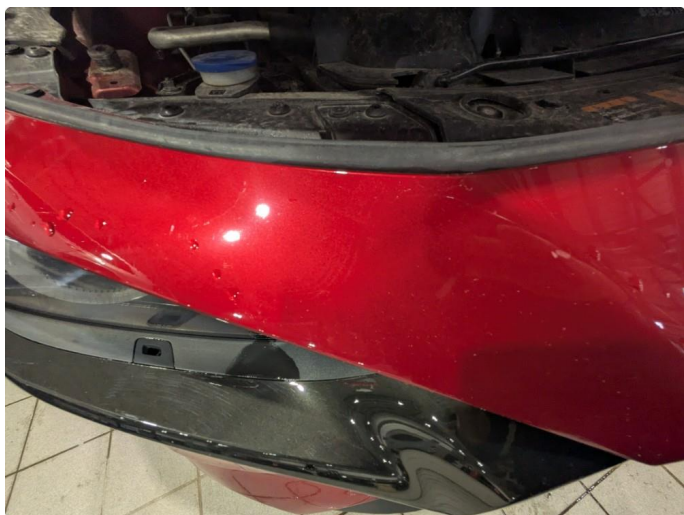
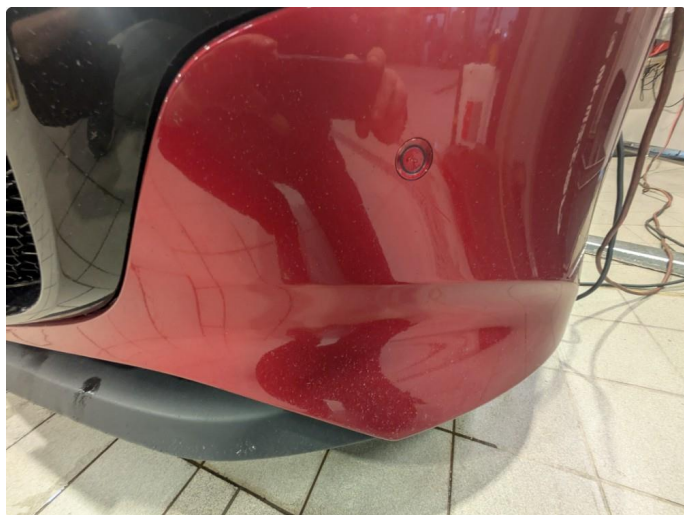
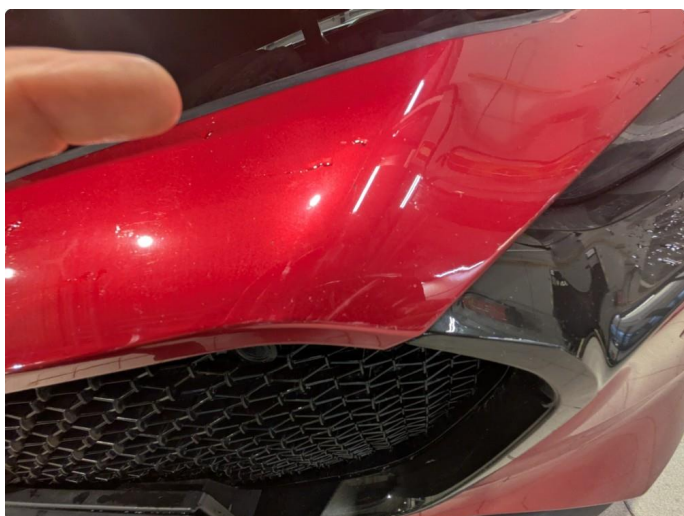
| Punkt | Beskrivelse | Plassering |
|---|---|---|
| 1.10 Støtfanger | plastrep og hellakkering | foran |

1.10 Plastrep og hellakkering

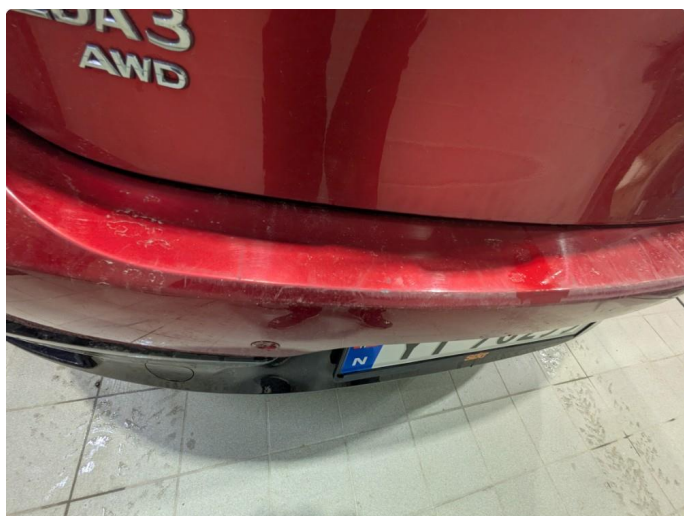
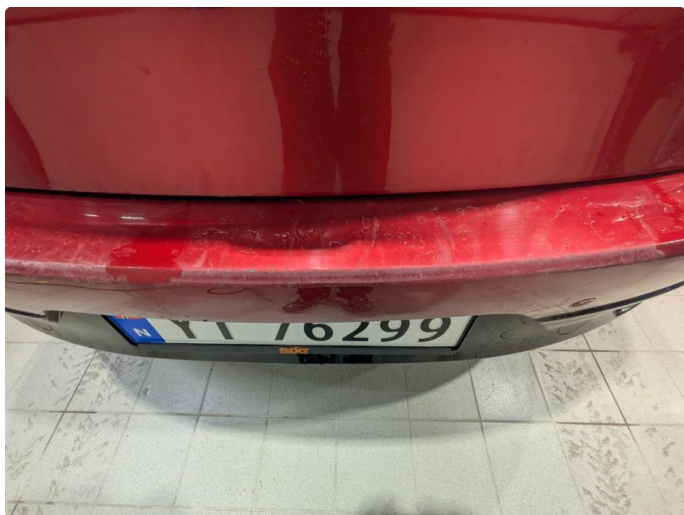
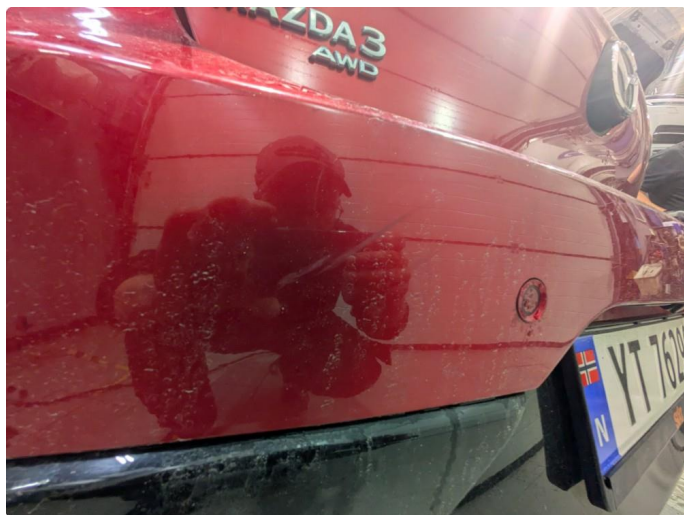
| Punkt | Beskrivelse | Plassering |
|---|---|---|
| 1.11 Støtfanger | plastrep og hellakkering | bak |

1.11 Plastrep og hellakkering

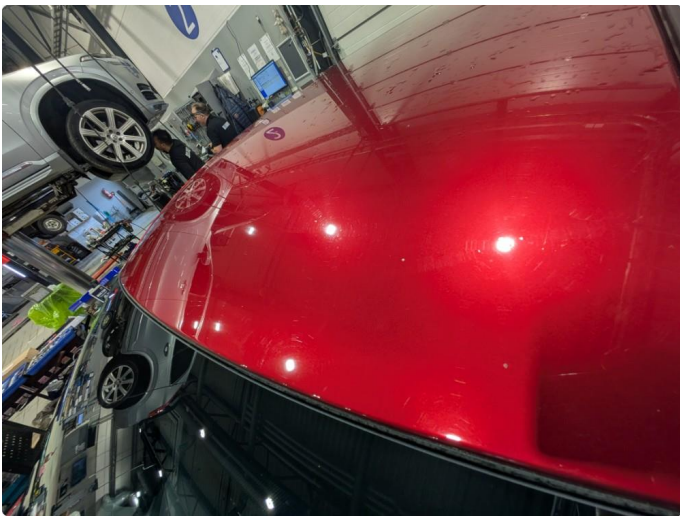
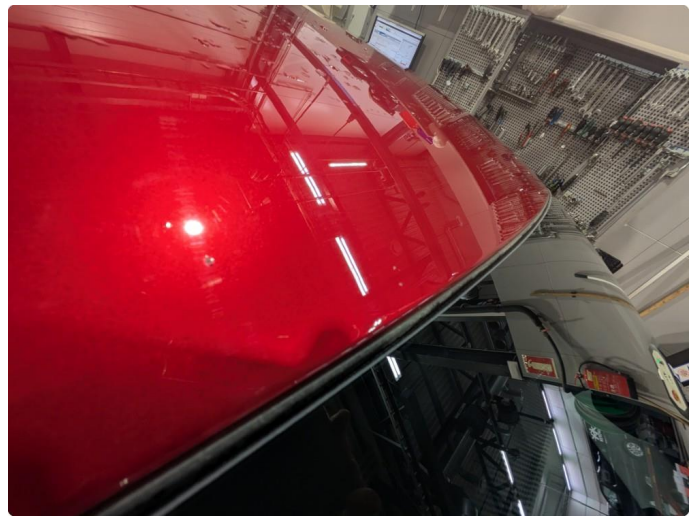
| Punkt | Beskrivelse | Plassering |
|---|---|---|
| 1.12 Tak | steinsprut med rust | foran |

1.12 Steinsprut med rust

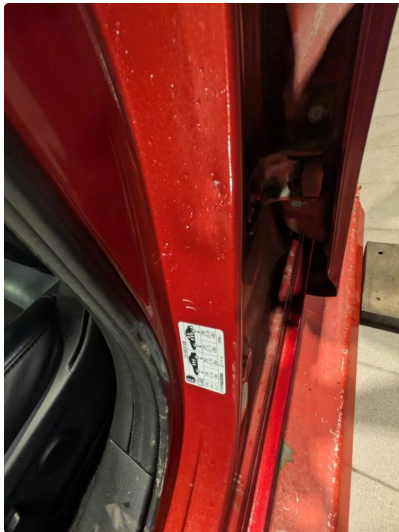
| Punkt | Beskrivelse | Plassering |
|---|---|---|
| 1.13 Stolpe | bulk med lakkskade | venstre - foran |

1.13 Bulk med lakkskade

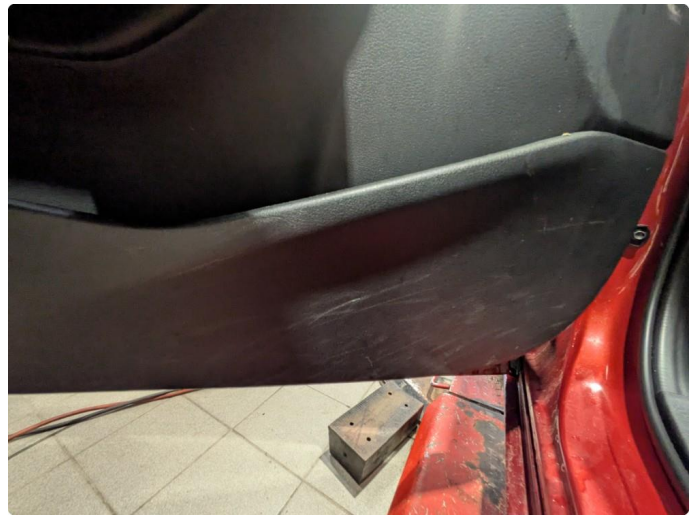
| Punkt | Beskrivelse | Plassering |
|---|---|---|
| 3.1 Dørtrekk | slitt/ripe(r) | venstre - foran |

3.1 Slitt/ripe(r)
