# Tilstandsrapport

Enebolig

Sis-Måsske 17, 8274 MUSKEN

Befaringsdato: 21.05.2025

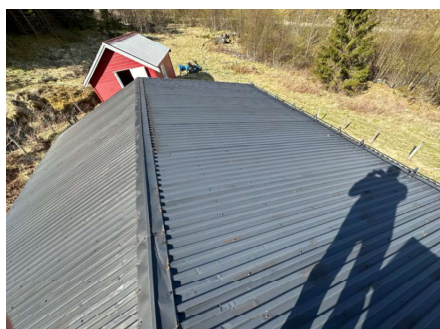
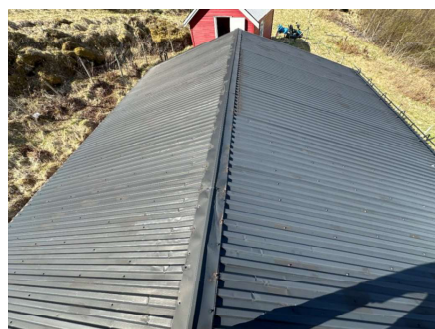
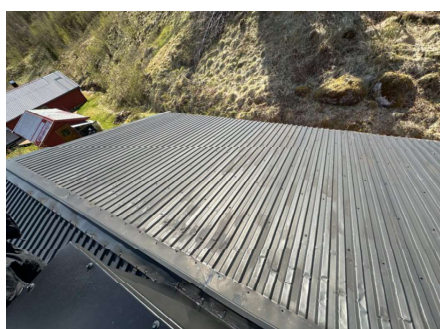
Taket er tekket med stålplater og har undertak av armert presenning. Ukjent når taktekket og undertaket var nytt. Takplatene har en del bulker, slitasje og mindre områder med rust. Undertak er ikke tett i område rundt pipe. Se bilde.

- Mer enn halvparten av forventet brukstid er passert på taktekkingen.
- Mer enn halvparten av forventet brukstid er passert på undertak.
- Det er avvik:

Takplatene har en del bulker, slitasje og mindre områder med rust. Undertak er ikke tett i område rundt pipe.

- Tiltak:
  - Overvåk tilstanden jevnlig. For å få tilstandsgrad 0 eller 1 må tekkingen skiftes ut, men tidspunktet for når dette er nødvendig er vanskelig å si noe om.
- Undertak i område rundt pipe må endres/tettes slik at vann på undertaket blir ledet ut fra konstruksjonen og ikke kan renne inn i takonstruksjonen.

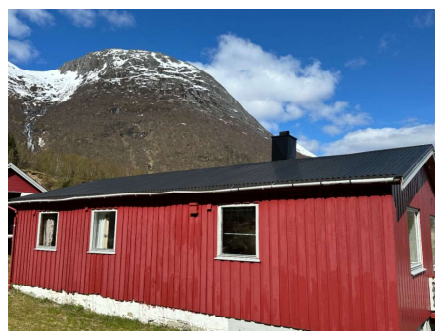
## TG 3 Nedløp og beslag

Takrenner i plast med nedløp til terreng. Rennene på sørsiden av taket har skader, skjevheter og nedløp er glidd fra hverandre. Heldekkende pipehatt. Snøfangere på nordsiden av taket. Takstige mangler.

Snøfangere må monteres på taket med tanke på bruk av uteområdet (liv og helse).

**Kostnadsestimat: 50 000 - 100 000**

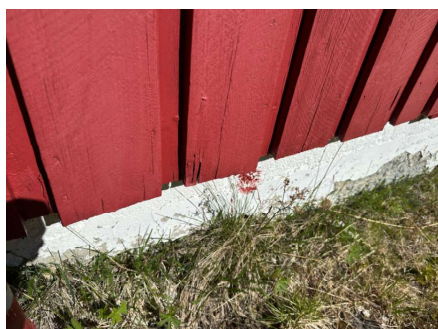
## TG 2 Veggkonstruksjon

Ytterveggene er i bindingsverk i konstruksjoner fra byggeåret. Konstruksjonene er kledd inn og ble ikke nærmere undersøkt på befaringen. Utvendig er veggene kledd med stående tømmermannskledning. Deler av kledningen har slitasje, er opprullet og har noen mindre råteskader.

- Det er påvist spredte råteskader i bordkledningen.
- Det er ingen musesperre i nedre kant av konstruksjon.
- Det er værslitt/oppsprukket trevirke/trepaneler.

- Råteskader i bordkledningen kan fortsette å utvikle seg både i tilliggende bordkledning og til bakenforliggende veggkonstruksjon, dersom en ikke foretar tiltak.
- Musesperre må etableres.
- Lokal utbedring/utskiftning bør utføres.

Kledning med råteskader må byttes og slitte overflater bør overflatebehandles.

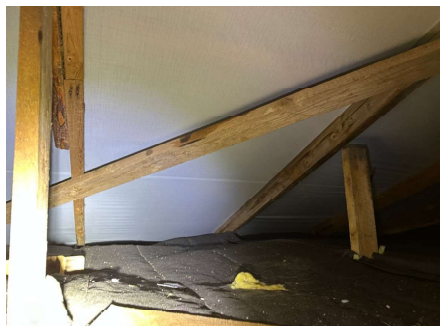
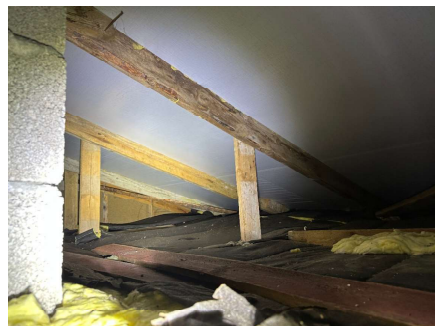
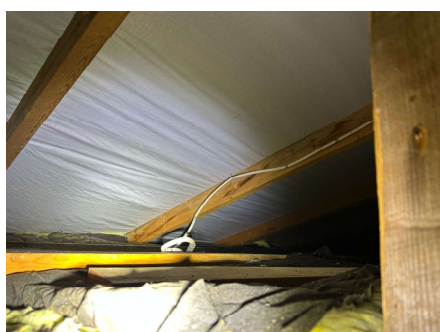
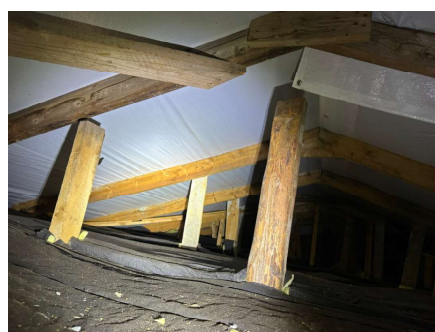
## Takkonstruksjon/Loft

- Det er ingen lufting i konstruksjonen.
- Det er avvik:

Åpning mellom isolasjon og undertak må etableres for å hindre kondensdannelse på underside av undertak og risiko for fukt og råteskader i konstruksjonene.

**Kostnadsestimat: 10 000 - 50 000**

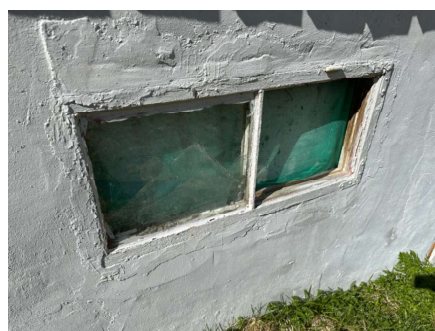
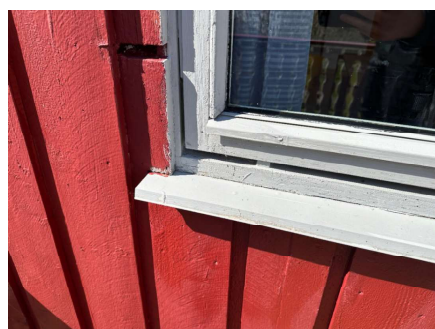
## TG 2 Vinduer

Vinduene i boligen er i tre, har 2 lag isolerglass, 2 lag enkle glass og vinduene er av ulike alder.

- Det er påvist noen glassruter som er punktert eller sprukne.
- Karmene i vinduer er slitte og det er sprekker i treverket.

- Vinduer med punkterte/sprukne glass må påregnes skiftes ut, enten hele vinduet eller kun selve glassene.

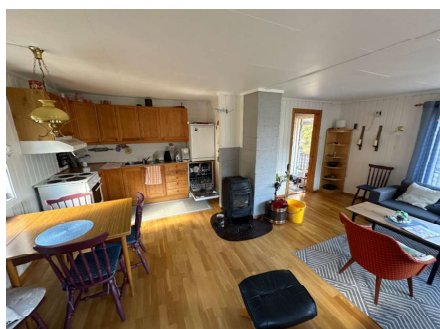
## TG 2 Etasjeskille/gulv mot grunn

Gulv av betong i kjeller og etasjeskiller i tre mellom kjeller og 1 etasje.

- Det er målt høydeforskjell på mellom 15-30 mm gjennom hele rommet. Tilstandsgrad 2 gis med bakgrunn i standardens krav til godkjente måleavvik.

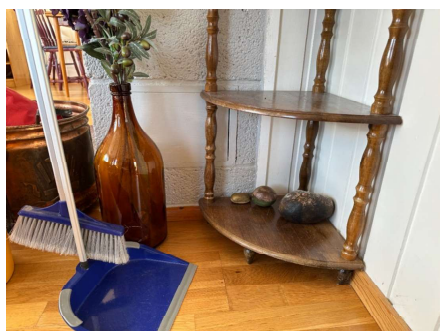
## TG 2 Rom Under Terreng

På befaringen ble det påvist noe forhøyet fuktnivåer og fuktmerker i gulv og vegger mot terreng. Fuktnivåene må ansees som normale ut fra alder og må sees i sammenheng med alder og tilstand på drenering og utvendig fuktsikring.

- Det er påvist indikasjoner på noe fuktgjennomtrenging i kjellergulv.
- Det er påvist indikasjoner på noe fuktgjennomtrenging inn i kjellermur.

- Det påviste fuktnivå gir grunn til å overvåke konstruksjonen jevnlig for å se utvikling over tid, og eventuelt foreta tiltak for å unngå fuktskader.

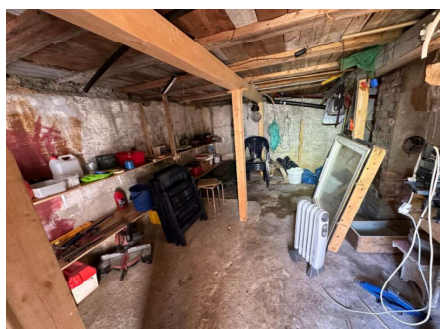
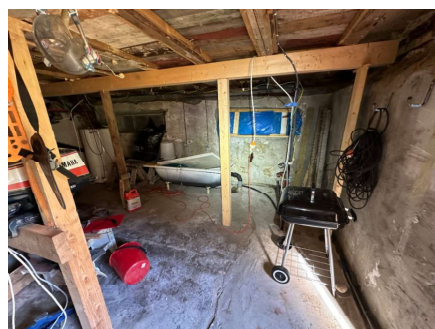
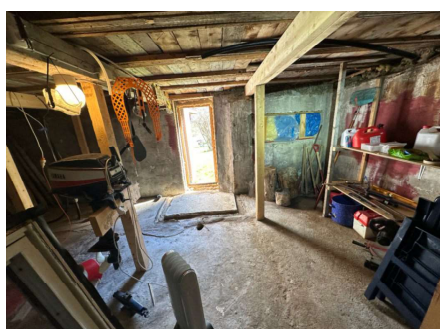
## TG 2 Kryp kjeller

Kun liten del av krypkjelleren er tilgjengelig for kontroll, og kjelleren ble kun undersøkt via åpning i vegg i kjeller. Fuktspærre på grunnen mangler og kjelleren har begrenset ventilering.

Det ble ikke påvist forhøyet fuktnivå i trevirke over krypkjelleren på tilgjengelig område på befaringen, men det anbefales nærmere undersøkelser av hele kjelleren.

- Det er ikke adkomst til deler av krypkjelleren. Krypkjeller er kun vurdert i tilgjengelige deler. Krypkjeller regnes for å være en risikokonstruksjon som er utsatt for fukt- og råteskader i bunnsvill, trebjelkelaget og andre tilstøtende konstruksjoner, på grunn av fuktighet fra grunnen og kondensering ved temperaturforskjeller. Selv om det ikke er avdekket tegn på skader, betyr ikke dette nødvendigvis at det ikke foreligger skader i eller i forbindelse med krypkjelleren.
- Det er begrenset ventilering/luftgjennomstrømning i krypkjeller.
- Det er manglende fuktspærre på bakken.

- Vær oppmerksom på denne risikoen, overvåk tilstanden og undersøk dette nærmere, helst med hjelp av en fagkyndig.
- Bedre ventilering må etableres.
- Fuktspærre på bakken bør etableres.

Adkomst til hele kjelleren må om mulig etableres. Nærmere undersøkelser anbefales.

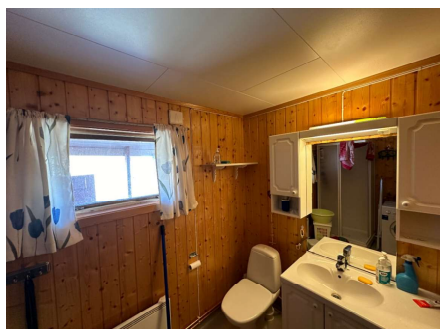
### Overflater Gulv

- Det er påvist at høydeforskjell fra topp slukrist til gulv/synlig topp membran ved dørterskel er mindre enn 25 mm.
- Det er påvist avvik i fallforhold til sluk i forhold til krav i forskrift på byggetidspunktet.

- Det må foretas utbedring av fallforhold.
- Et bad med manglende/reduisert fall til sluk blir mindre funksjonelt og sikkert for brukeren. Dette kan medføre stående vann på gulvet, vann som ikke ledes effektivt til sluket, økt risiko for at vann renner ut av rommet og redusert sklisikkerhet på gulvet.

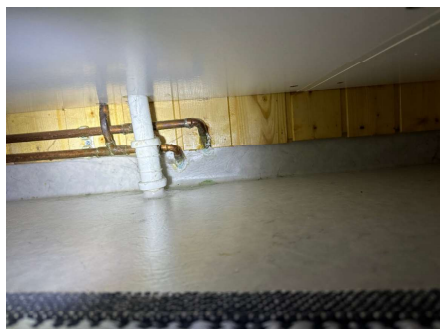
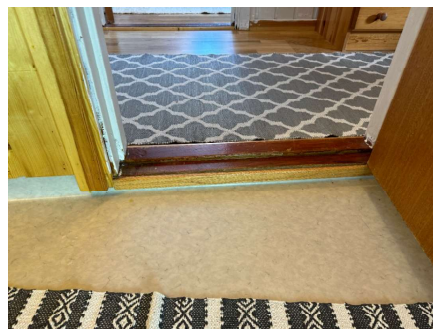
### Sluk, membran og tettesjikt

- Det er påvist mangelfull/feil utførelse rundt rørgjennomføringer e.l. som gir fare for fukt i konstruksjonen i våtsoner.
- Mer enn halvparten av forventet brukstid er passert på membranløsningen.
- Mer enn halvparten av forventet brukstid er passert på slukløsningen.

- Når sluket har begrenset tilgang, er det vanskelig å rengjøre sluket og å inspisere den for å oppdage skader i membranen/fuger rundt sluket, som er avgjørende for å forhindre lekkasjer.
- Det må foretas utbedring for å unngå fuktskader i konstruksjonen.
- Det er viktig å merke seg at levetiden til en membran varierer basert på kvalitet, installasjon og bruk. Eldre membraner kan bli sprø og sprekke opp, noe som fører til at de mister sin vanntettende funksjon. Dette kan resultere i vannlekkasjer gjennom vegger og gulv og fuktskader.

Hjørner i belegget bør rengjøres og sveises tett.

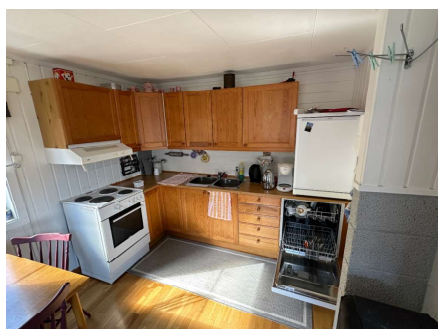
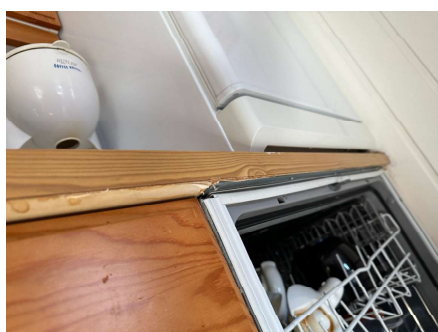
Kjøkkeninnredning med heltre fronter i furu med fyllinger og laminat benkeplate med nedfelt oppvaskkum. Ventilator i overskap og plass for komfyr, oppvaskmaskin og kjøleskap på benk. Innredningen er av nyere årstall, men når den ble montert er ukjent. Benkeplate har skade og svellinger ved vask og over oppvaskmaskin. Se bilder. Ellers normal slitasje ut fra alder.

- Det er påvist skader på overflater/kjøkkeninnredning utover normal slitasjegrad.

Benkeplate med skade bør byttes.

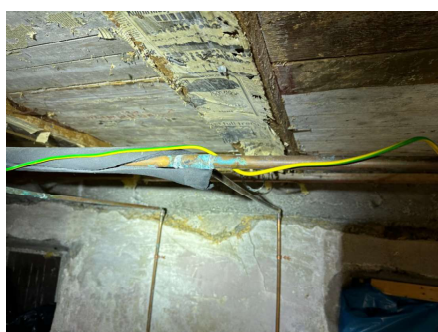
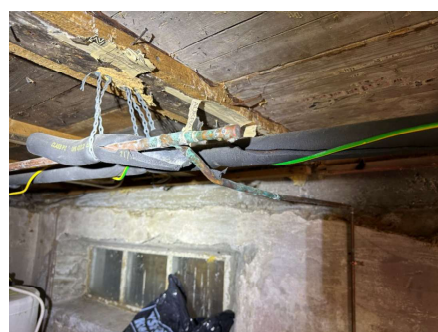
Vannledningene er i kobber og røropplegget er nytt siden byggeåret, men når det var nytt er ukjent. Rørene er lagt åpne i kjeller med oppstikk til kjøkken og bad. Stoppekran er plassert i kjeller. Noe irr på deler av rørene, men ellers ingen påviste eller kjente lekkasjer ved røropplegget.

- Det er ikke behov for utbedringstiltak siden anlegget fungerer i dag, men ut ifra alder kan skader plutselig oppstå på eldre anlegg.
- I forbindelse med oppgradering av våtrom vil det være naturlig med utskifting av rør.

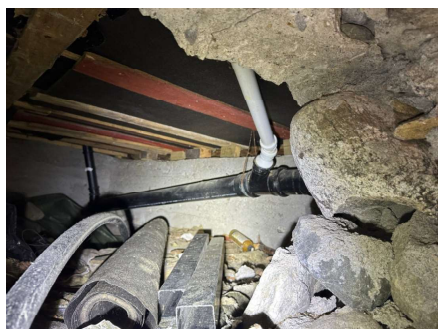
## TG 2 Avløpsrør

Avløpsrørene er i plast og røropplegget er av varierende alder. Det antas at deler av røropplegget er nytt de senere år, men når det er oppgradert er ukjent.

- Det er ikke behov for utbedringstiltak siden anlegget fungerer i dag, men ut ifra alder kan skader plutselig oppstå på eldre anlegg.
- Skal avviket lukkes, må løsning på lufting av kloakk etableres.

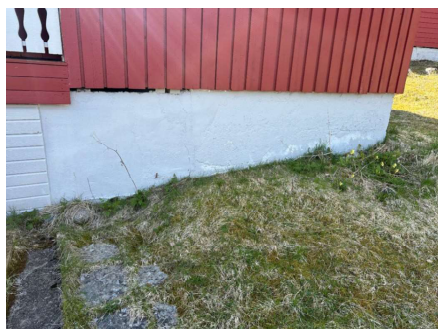
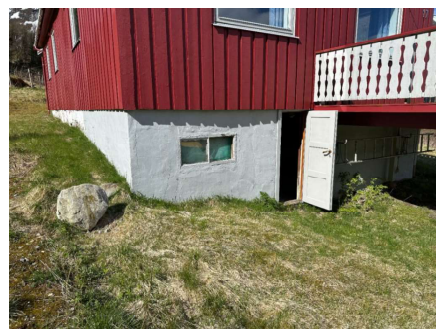
## TG 2 Fuktsikring og drenering

Drenering av ukjent alder, type og tilstand. Ingen synlig utvendig fuktsikring rundt muren.

På befaringen ble det ved fuktsøk påvist noe forhøyet fuktnivå i gulv og vegger mot terreng i kjeller.

Fuktnivåene må trolig sees i sammenheng med tilstanden på dreneringen rundt boligen.

- Det mangler, eller på grunn av alder er det sannsynlig at det mangler, utvendig fuktsikring av grunnmuren ved kjeller/underetasje.
- Mer enn halvparten av forventet levetid på drenering er overskredet.

Muren har enkelte midre sprekker og riss, og noen ujevnheter og slitte overflater rundt om.

Sprekker, riss og ujevnheter må utbedres, og overflater med slitasje bør overflatebehandles.

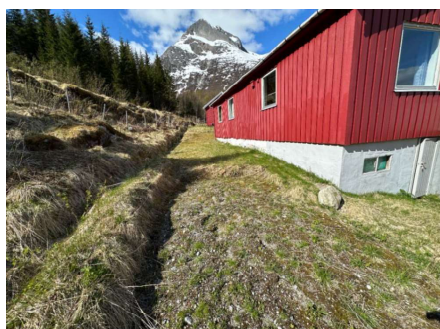
## TG 3 Terrengforhold

Området rundt boligen er hellende mot nord, og del av terrenget rundt boligen heller mot boligen.

Utvendig terreng må endres slik at overflatevann effektivt blir ledet bort fra bygningen.  
Kostnadsestimatet må ansees som et forsiktig estimat for å endre terrenget rundt boligen.

**Kostnadsestimat: 50 000 - 100 000**
