# NAF Bruktbiltest

Testdato  
06.05.2025

| <b>Bilmerke</b> | BMW | <b>Motorstørrelse</b> | 2993 cm <sup>3</sup> |
| <b>Modell</b> | 530D XDRIVE | <b>Motoreffekt</b> | 190 kW |

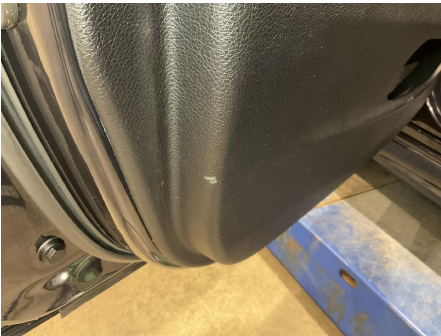
1. Dørtrekk

| Ref.Id | Repareres | Resultat | Beskrivelse |
|---|---|---|---|
| 96.1 | Dørtrekk | Hull/rift/flenge i dørtrekk: | Venstre fordør |

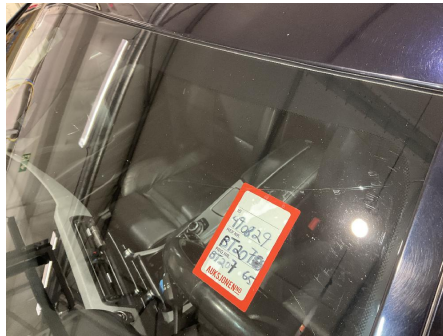
2. Frontrute

| Ref.id | Repareres | Resultat | Beskrivelse |
|---|---|--|--|
| 81.4 | Frontrute | Sprekk i frontrute: <ul style="list-style-type: none"><li>• Reparasjonsmetode: Skift</li></ul> | |

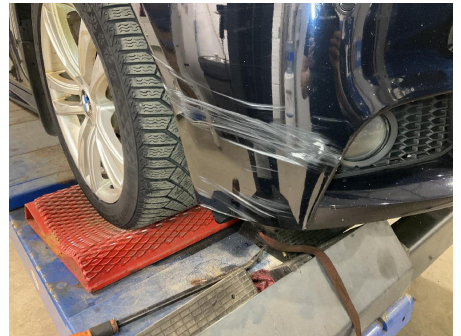
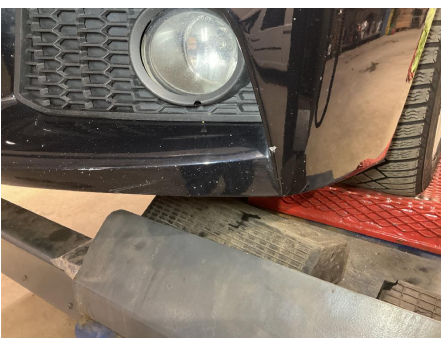
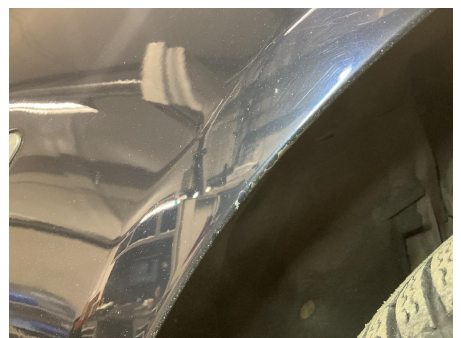
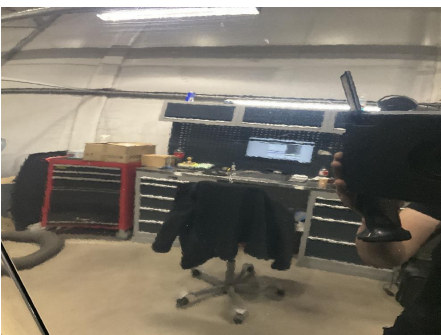
| Ref.id | Repareres | Resultat | Beskrivelse |
|---|---|--|--|
| 86.3 | Lakk / karosseri utvendig | Lakkriper: | Støtfanger foran |

| Ref.Id | Repareres | Resultat | Beskrivelse |
|---|---|---|---|
| 86.12 | | Steinsprut/lakksår | Høyre bakdør, Støtfanger foran |
| 86.14 | | Lakkslipp/flassing | Høyre forskjerm |

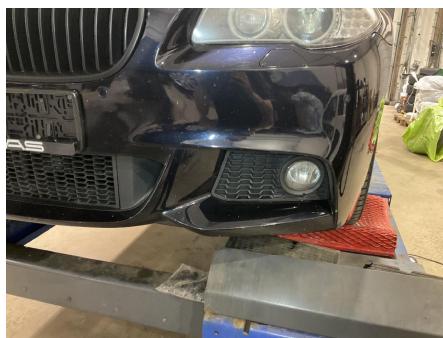
5. Lys

| Ref.id | Repareres | Resultat | Beskrivelse |
|---|---|--|--|
| 17.17 | Lys | Løs lykt: | Venstre tåkelys |

| Ref.Id | Opplysning | Resultat | Beskrivelse |
|---|---|--|--|
| 17.29 | Lys | Krakelert lykteglass | Venstre nærlys, Høyre nærlys |

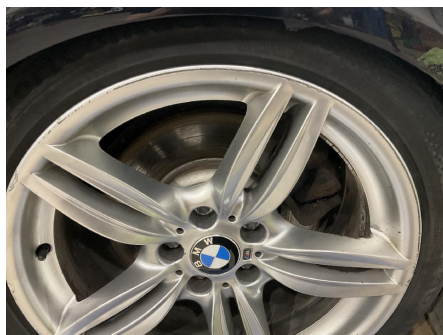
8. Felg

| Ref.id | Repareres | Resultat | Beskrivelse |
|---|---|--|--|
| 66.8 | Felg | Vesentlig ripe / hakk inn til grunnmaterialet: | Venstre bak |

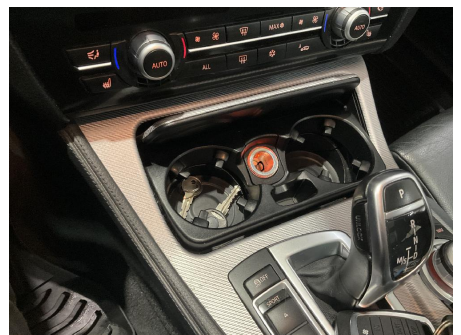
9. Dashbord / midtkonsoll

| Ref.Id | Repareres | Resultat | Beskrivelse |
|---|---|---|---|
| 91.2 | Dashbord / midtkonsoll | Manglende/løse deler eller deksler: | Midtkonsoll |
