# Tilstandsrapport

Rekkehus

Solsletta 8, 6522 FREI

Rapportdato: 24.03.2025

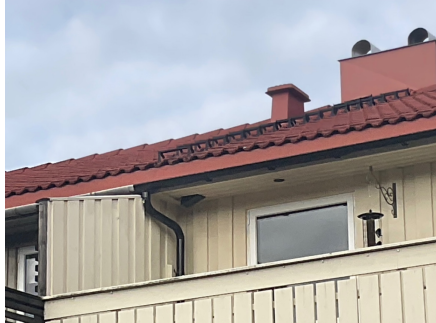
## TG 1 Veggkonstruksjon

Veggene har bindingsverkskonstruksjon fra byggeår. Fasade/kledning har stående bordkledning.

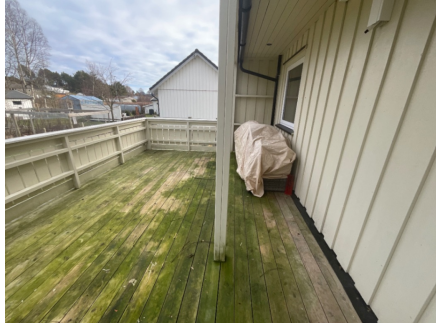
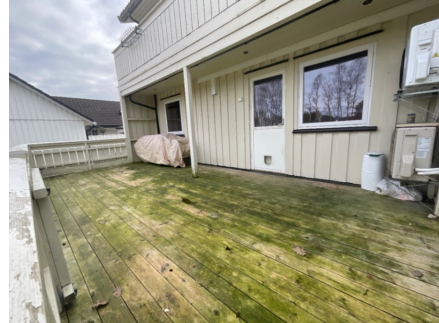
Det er ikke montert rekkverk.

## TG 3 Utvendige trapper

Utvendig trapp i tre.

- Rekkverk må monteres for å lukke avviket.

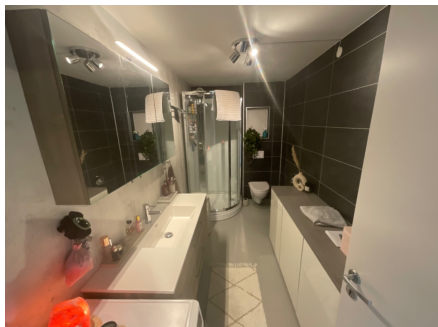
### 1. ETASJE > BAD

## TG 1 Overflater vegger og himling

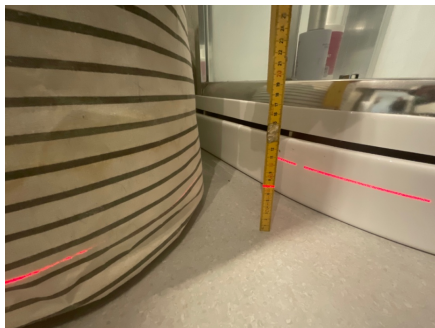
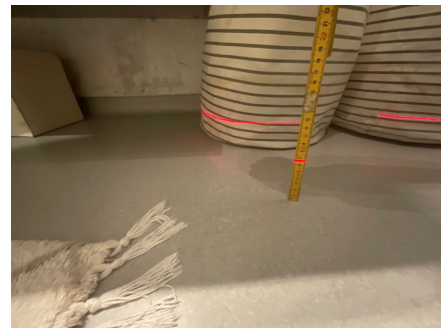
## 1. ETASJE > BAD

### TG 1 Sluk, membran og tettesjikt

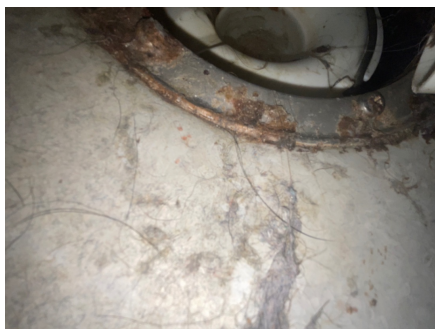
## 1. ETASJE > BAD

### TG 1 Sanitærutstyr og innredning

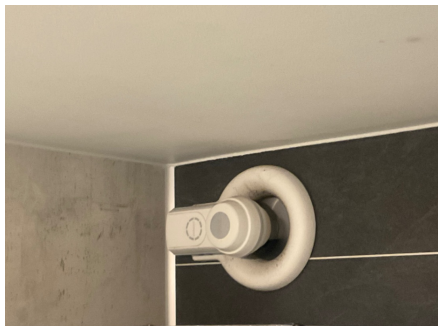
## 1. ETASJE > BAD

### TG 1 Tilliggende konstruksjoner våtrom

Grunnen til dette er følgende: Utslag på skjulte rørføringer i vegg ved bruk av indikator. Ved fuktsøk med indikator ble det ikke avdekket forhøyde verdier på befaringsdagen. Våtrommet ble renoveret i 2020 og er dermed også innenfor 5 år.

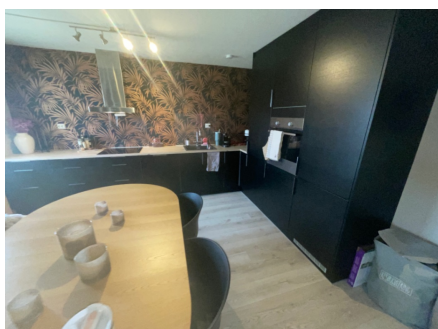
## 1. ETASJE > STUE/KJØKKEN

### TG 1 Avtrekk

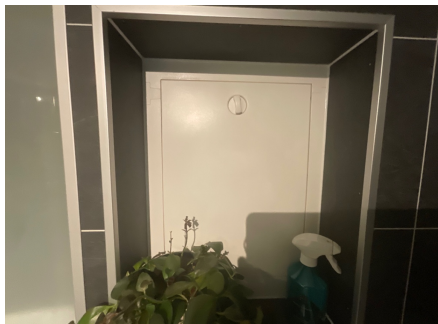
## TG 1 Avløpsrør

Det er avløpsrør av plast.
