## EB60801 - 2020 Mercedes-Benz EQC Offroad

| Første reg. | 17.08.2020 | Er prøvekjørt | Nei | Utskrift dato | 17.07.2025 |

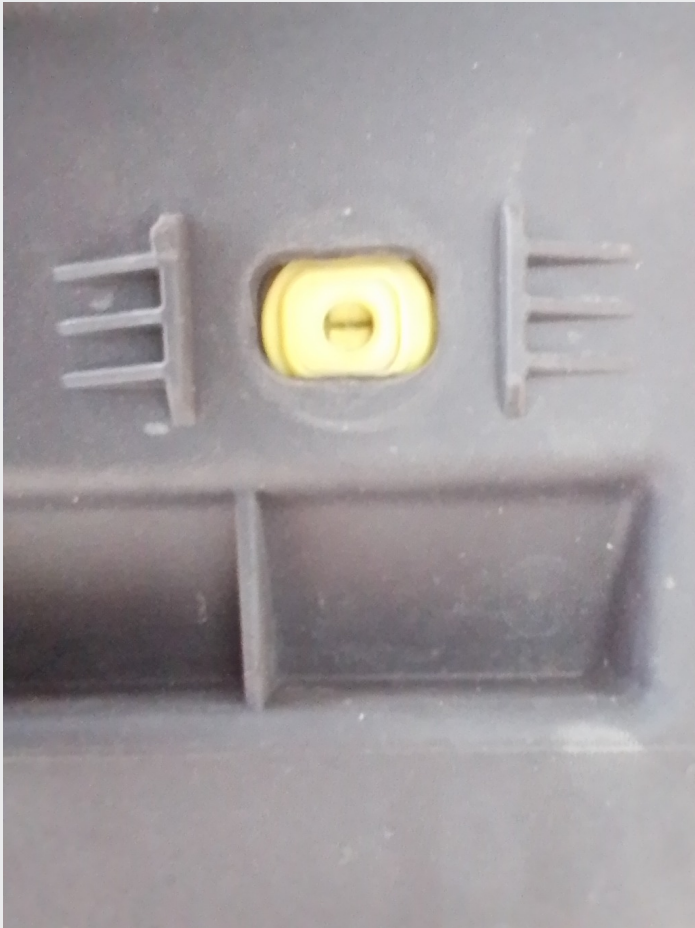
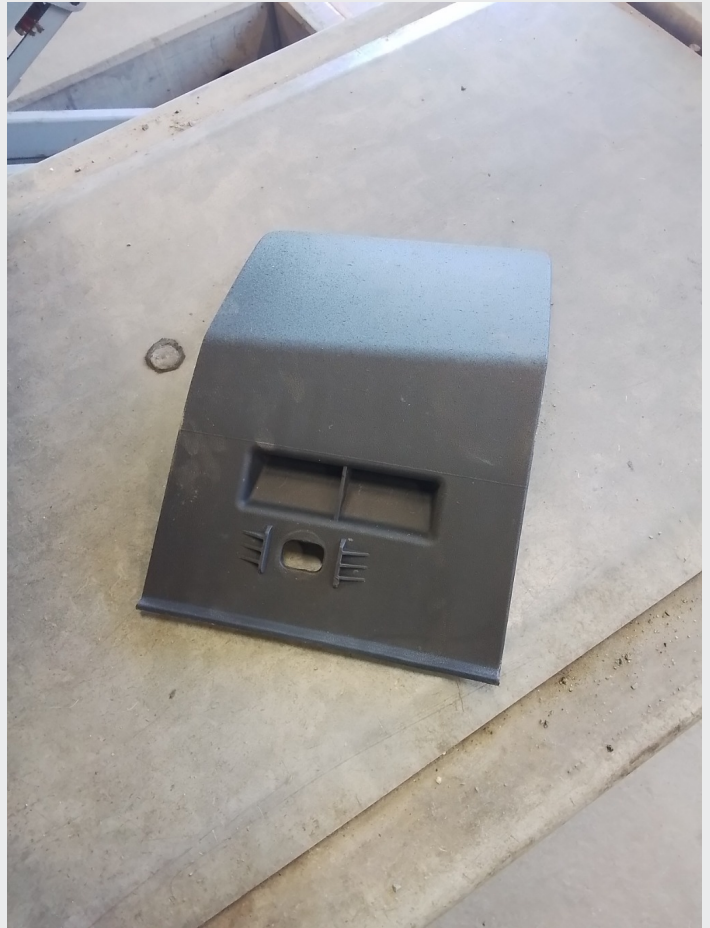
2.4 Klips til deksel over jekkfeste vb mangler

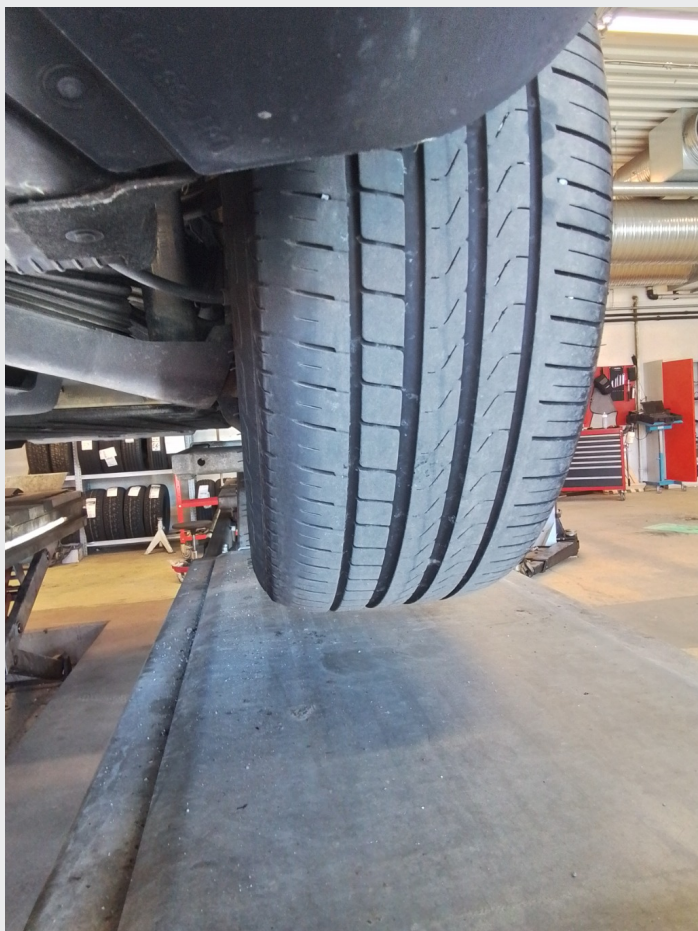
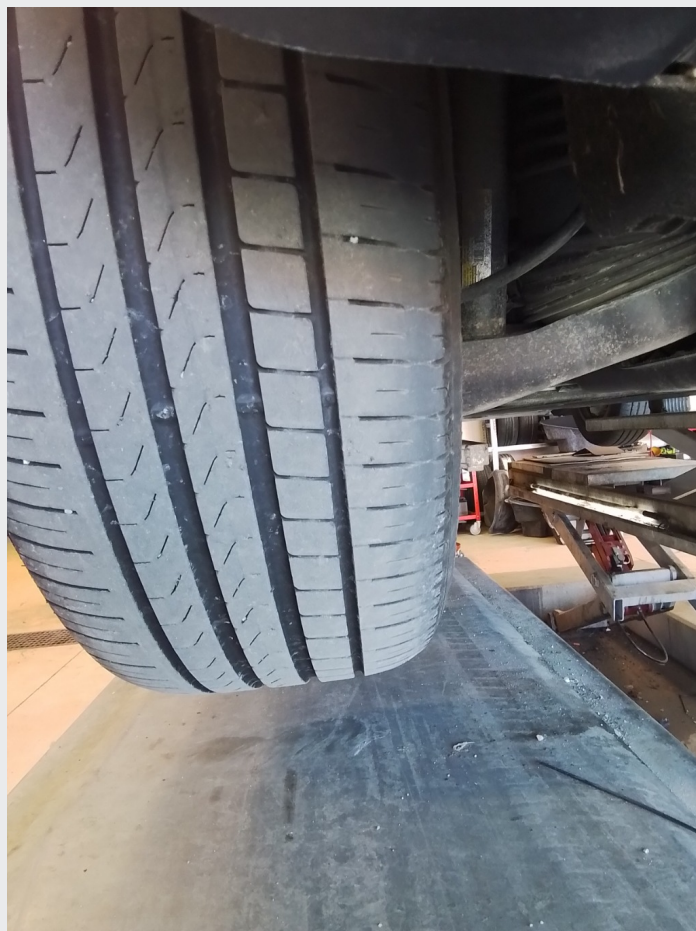
2.17 Slitt innside dekk bs bak
