**KIA E-SOUL FORHJULSDRIFT**
**TESTDATO: 11.03.2025**
**KODE: 1620175**

<b>EB56509</b>	<b>90 732 KM</b>	<b>28.11.2019</b> Førstegang registrert	<b>Elektrisitet</b>
----------------	------------------	--	---------------------

NBF Tilstandsrapport er utarbeidet av Norges Bilbransjeforbund og Forbrukerrådet.

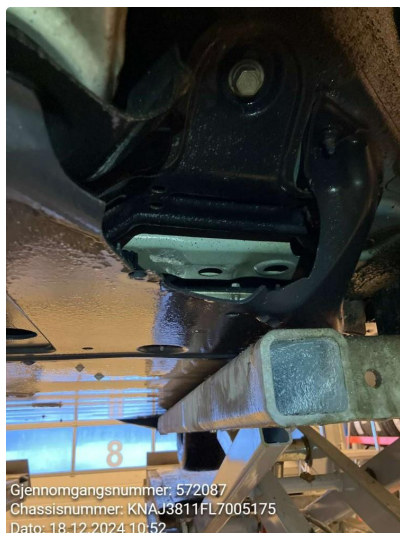
1.1 Beskyttelsesplate skadet/mangler

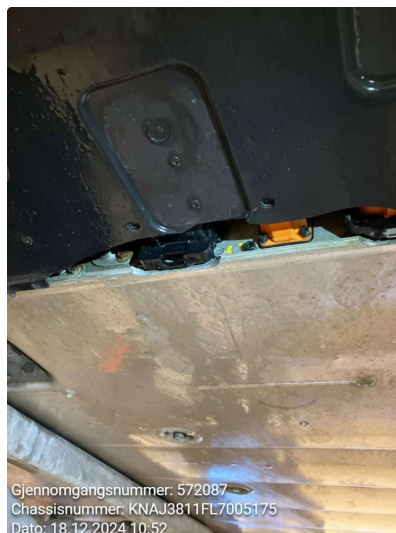
1.1 Beskyttelsesplate skadet/mangler

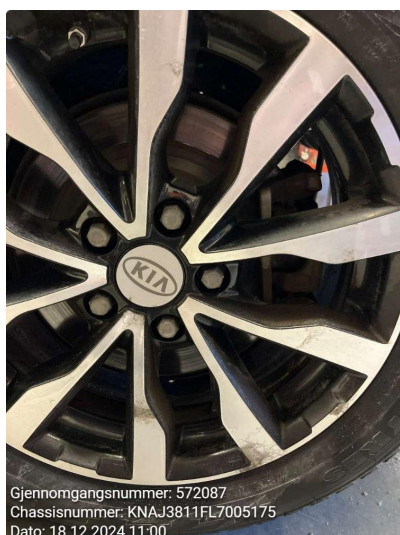
1.2 Påbegynnende oksidering

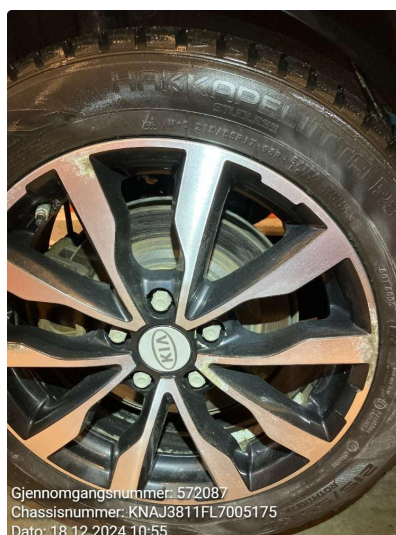
1.2 Påbegynnende oksidering

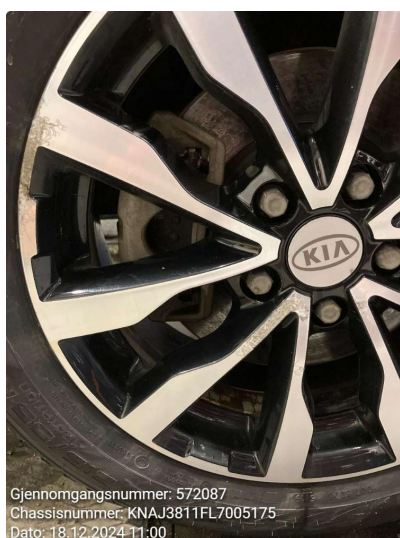
1.2 Påbegynnende oksidering

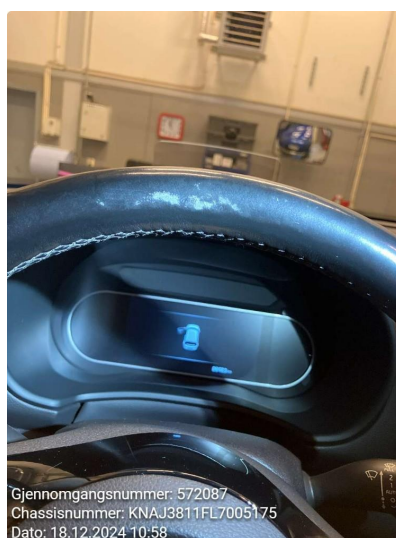
2.1 Merker
