# Tilstandsrapport

Leilighet i 4-mannsbolig

Vodlavegen 5, 5443 BØMLO

# gnr. 55, bnr. 13, snr. 1

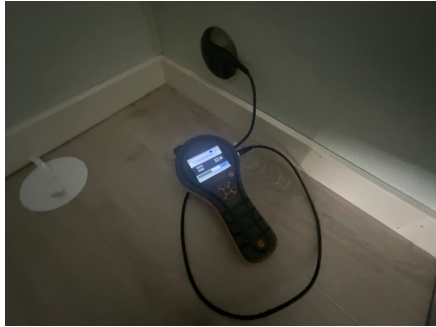
### TG 2 Rom Under Terreng

Hulltaking er foretatt uten å påvise unormale forhold. Hulltaking er foretatt i soverom. Fuktkvotemåling (vekt%) i konstruksjonen ble målt til 12,4%, noe som er tørt.

Ved hulltaking i påforet vegg ble det registrert isopor bak panel. Ikke uvanlig løsning i eldre underetasjer/kjellere, men det gjøres oppmerksom på at materiale i konstruksjonen utgjør fare for brannspredning og utvikling av skadelige/farlige gasser.

Nye regler (TEK 17) på denne konstruksjoner fra 1972 har ikke tilbakevirkende kraft.  
Etter NS 3600 vil det bli gitt TG 2». Tiltak kan være at isoporplater fjernes og erstattes med annen type isolasjon/konstruksjon.  
Inntil videre må bruker av boligen har gode rutiner og utstyr for brannvarsling og rømning ved brann.

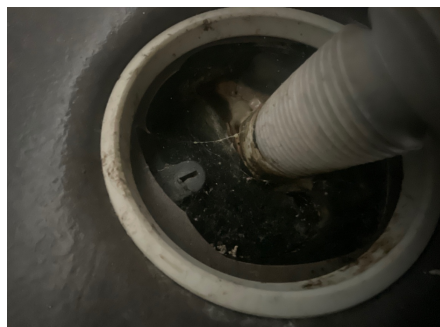
#### **TG 2** Sluk, membran og tettesjikt

Det er plastsluk og synlig vinylbelegg som tettesjikt.

Mangelfull dokumentasjon, krav til dokumentasjon av utførelsen av membran ikke er oppfylt. Det er nå ingen symptomer på funksjonssvekkelser, men vær oppmerksom på at dette er risikokonstruksjoner.

Uten dokumentasjoner det økt risiko for at renovering er nødvendig.

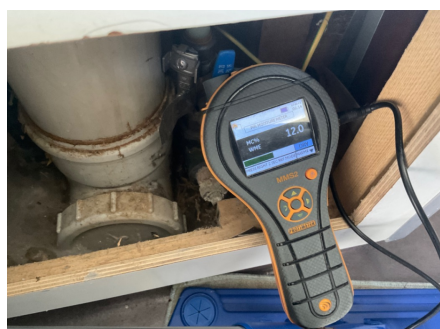
### TG 0 Tilliggende konstruksjoner våtrom

Måltaking er foretatt uten å påvise unormale forhold. Fuktkvotemåling (vekt%) i konstruksjonen ble målt til 12.%, noe som er tørt.
