KIA E-SOUL FORHJULSDRIFT

TESTDATO: 20.06.2025

EB91779

## OPPSUMMERT STATUS PÅ KJØRETØY

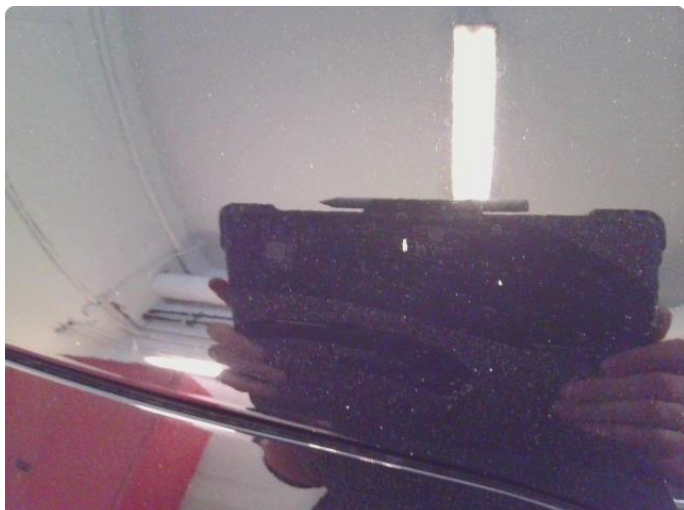
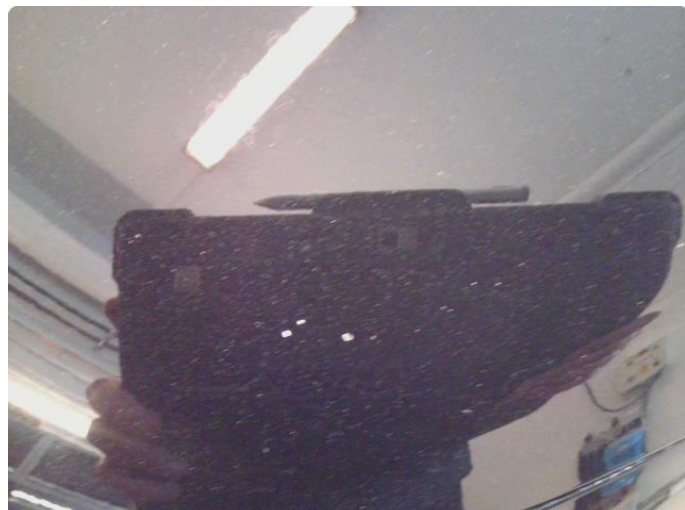
| Punkt | Beskrivelse | Plassering |
|---|---|---|
| 1.1 Panser | stensprut | foran |

1.1 Stensprut

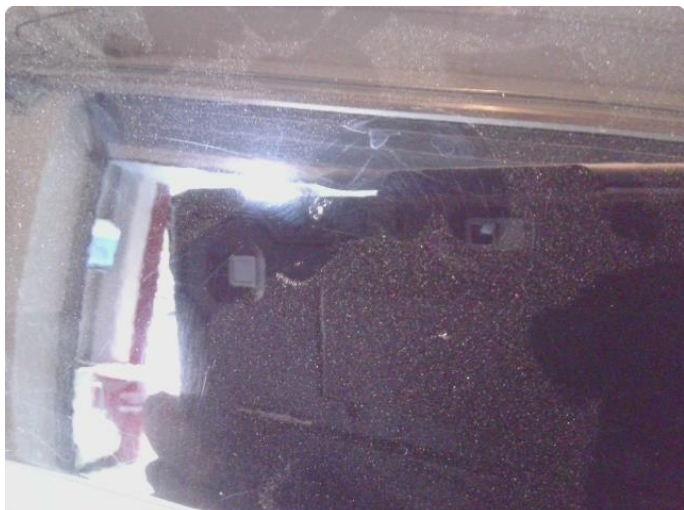
| Punkt | Beskrivelse | Plassering |
|---|---|---|
| 1.2 Bakluke | steinsprut med korrosjon | bak |

1.2 Steinsprut med korrosjon

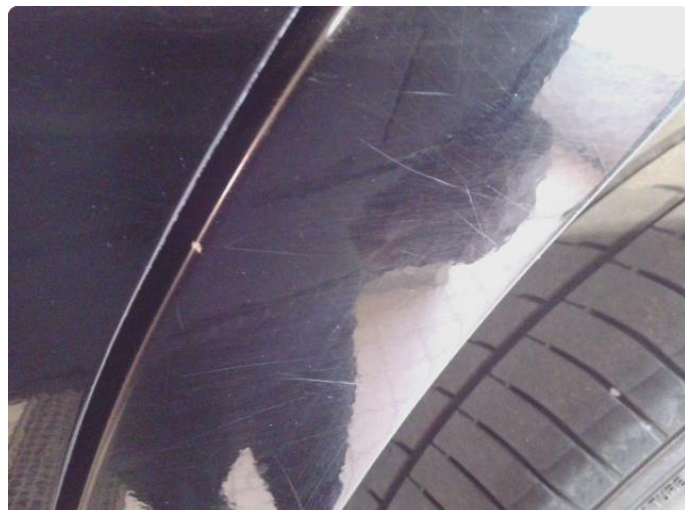
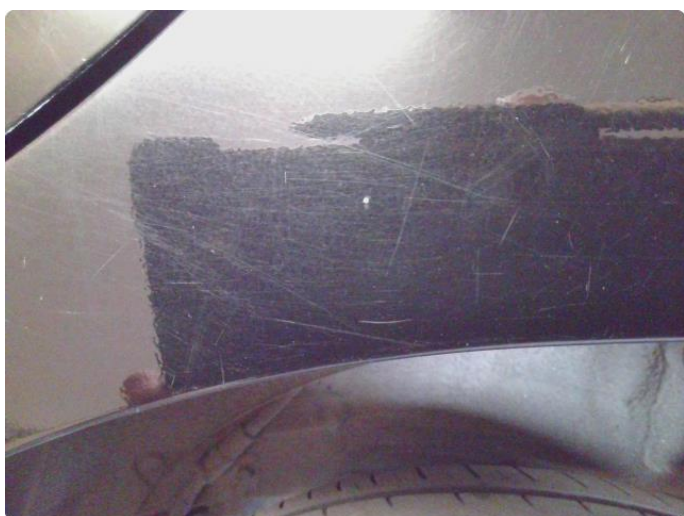
| Punkt | Beskrivelse | Plassering |
|---|---|---|
| 1.3 Skjermer | steinsprut med korrosjon | venstre bak |

1.3 Steinsprut med korrosjon

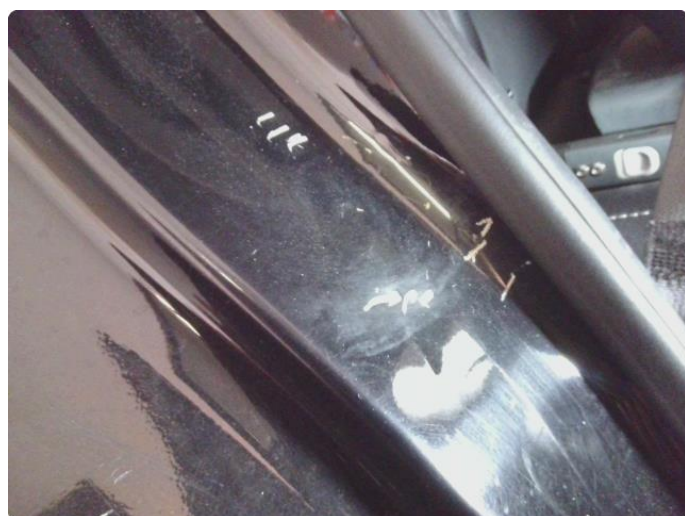
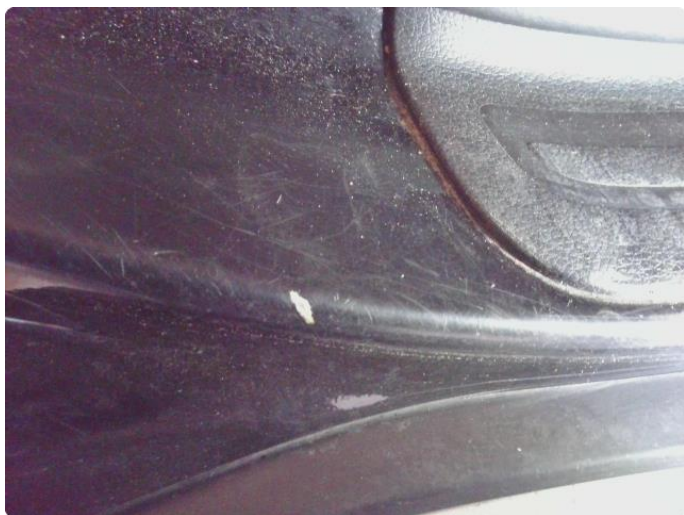
| Punkt | Beskrivelse | Plassering |
|---|---|---|
| 1.4 Døråpning | ripe(r) | høyre bak |

1.4 Ripe(r)

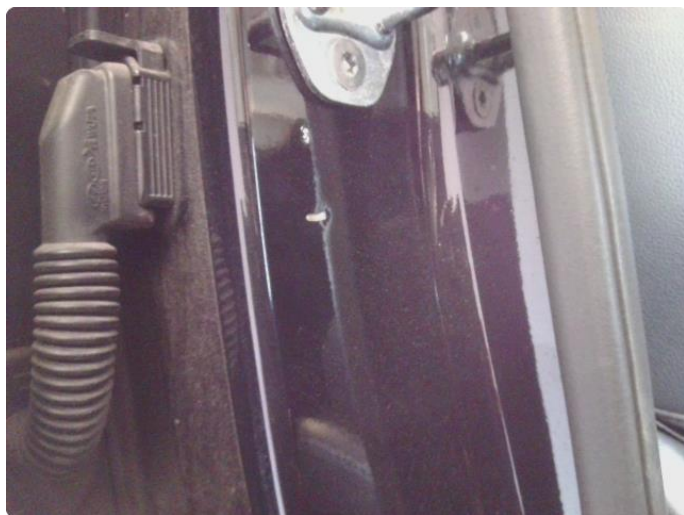
| Punkt | Beskrivelse | Plassering |
|---|---|---|
| 1.5 Døråpning | ripe(r) | høyre foran |

1.5 Ripe(r)

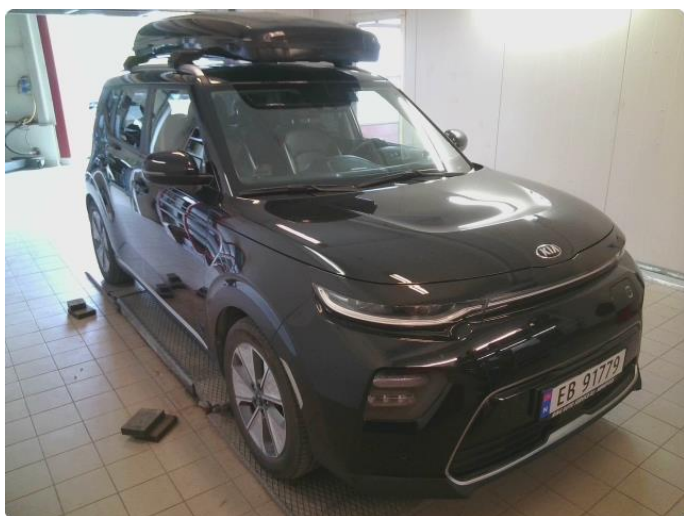
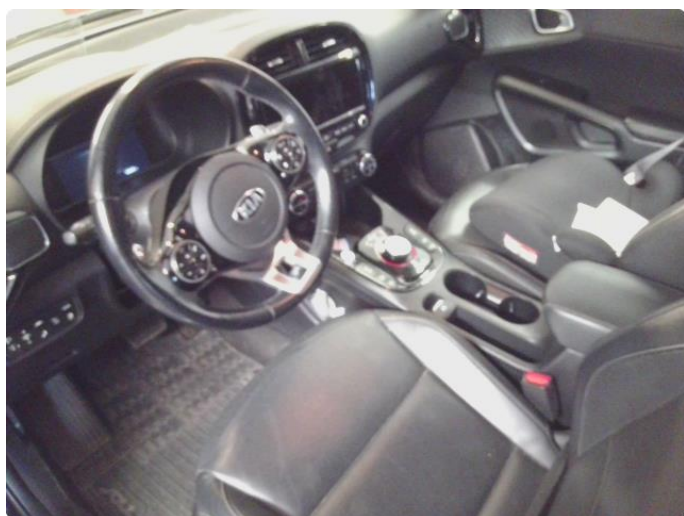
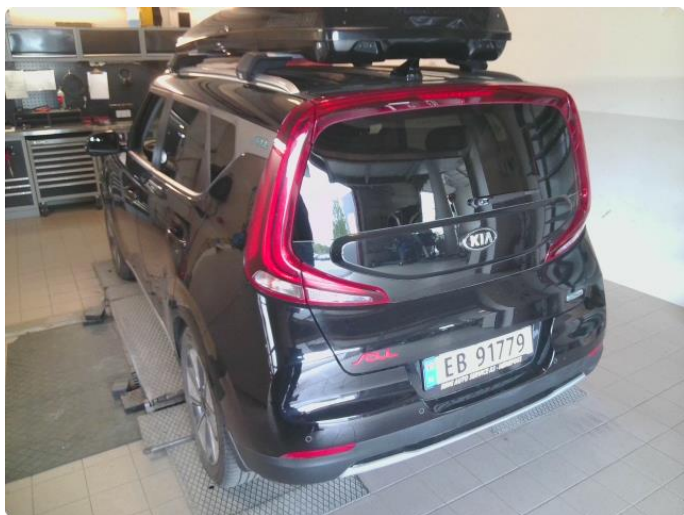
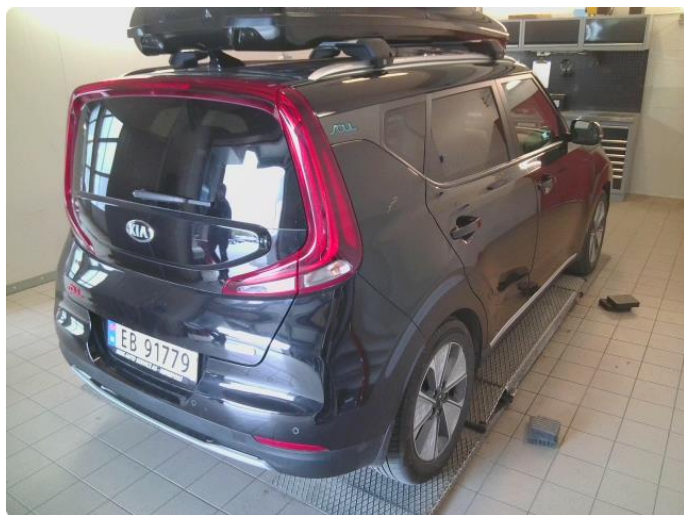
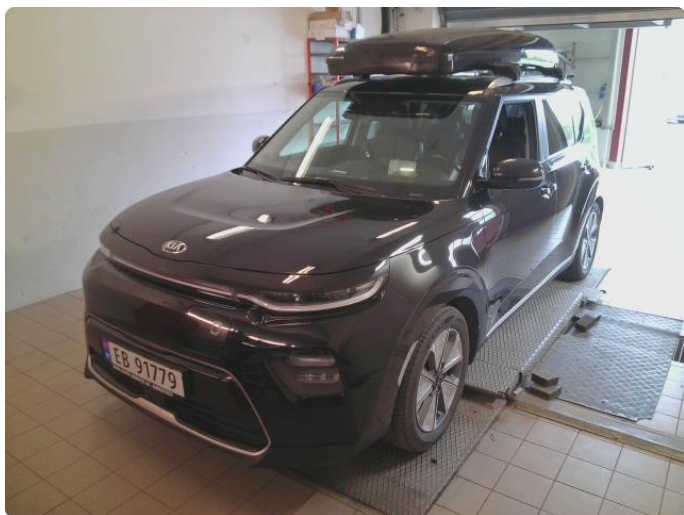
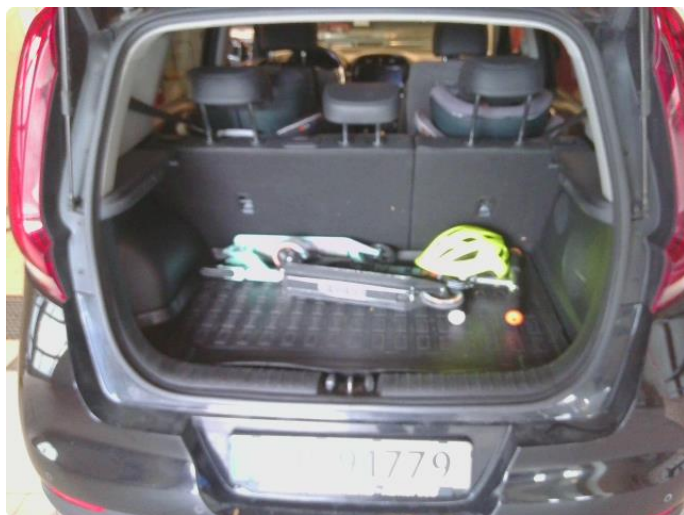
| Punkt | Beskrivelse | Plassering |
|---|---|---|
| 2.1 Opplysninger | Div steinsprut med korrosjon og lakkriper. | |

2.1 Div steinsprut med korrosjon og lakkriper.
