# Tilstandsrapport

Fritidsbolig

Killingtjernveien 3, 3516 HØNEFOSS

# gnr. 293, bnr. 96

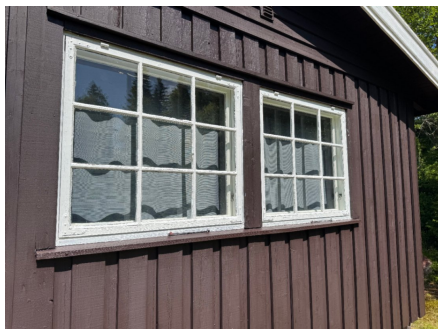
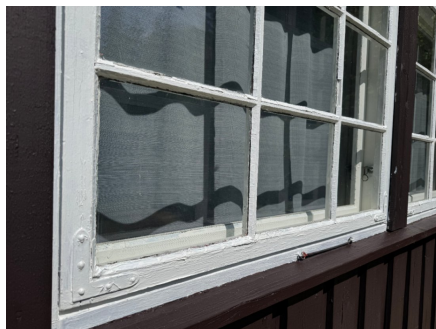
## TG 2 Vinduer

Doble vinduer med treramme og smårutet kittet glass i ytre vindusramme.

Vinduer har varierende slitasje. Slitasje på overflater kan føre til forkortet levetid på vinduer.

Vedlikehold av utvendige overflater.

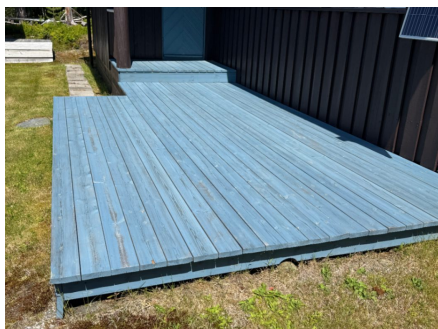
## TG 1 Balkonger, terrasser og rom under balkonger

Terrasseplattning i trykkimpregnerte materialer fundamentert på grunn. Ovebygget inngangsparti med tilsvarende gulv, fundamentert likt som øvrig hytte.

Terrasse og gulvbord på plattning v/ ytterdør er fra 2021.

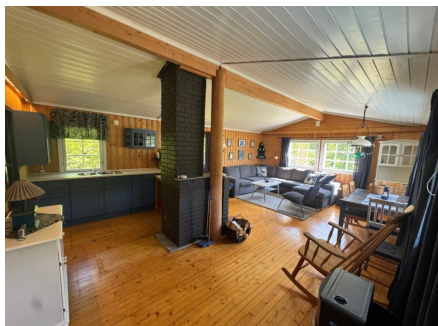
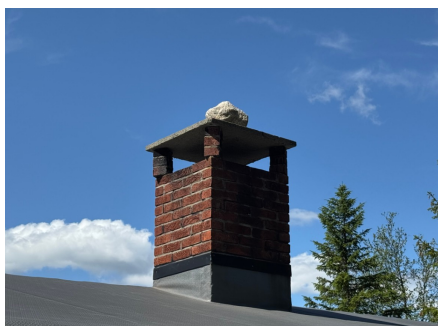
## 🕒 TG 2 Pipe og ildsted

Leca elementpipe i hovedsak kledd med teglstein (murskaller). Innvendig pipe er malt. Over tak er takmembran ført opp på pipe med beslag i overgang mot pipe og pipe er avsluttet med støpt topphelle. I stue er det murt brannmur og peisovn plassert på lav sokkel kledd med fliser.

- Mer enn halvparten av forventet brukstid er passert på pipe.

Eier opplyser at det i 2024 var kommunalt tilsyn med pipe og ildsted og det var ingen registrerte avvik/bemerkninger og således er det ikke registrert forhold som krever utbedring.

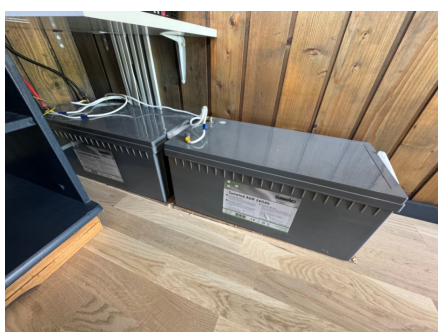
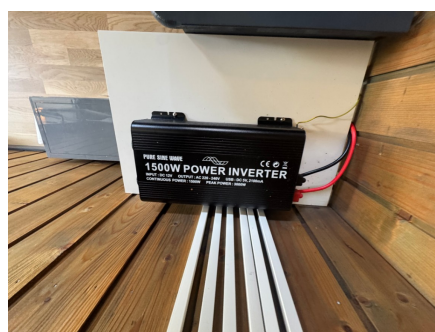
El. arbeider utført av eier. Takstmann har ikke undersøkt el. anlegg, utover at belysning fungerte normalt ved befaring og styringstavle viste at solcellepanel ga strøm inn til anlegg.

Styringstavle, 2 stk batterier og inverter
