NAF Bruktbiltest

Testdato
01.04.2025

Bilmerke	Mercedes-Benz	Motorstørrelse	2143 cm ³
Modell	Vito	Motoreffekt	140 kW
Type	639/5	Aksler i drift	2
Registreringsnr.	KB49444	Drivstofftype	Diesel
Understellsnr.	WDF44760313549012	Kjøretøygruppe	315
Km.stand.	268680	Bruktimportert	Nei
Farge	Grå	Registreringsår	2019
Karosseritype	Integrert førerhus	Registrert første gang	22.03.2019
		Frist for neste EU kontroll	09.01.2027

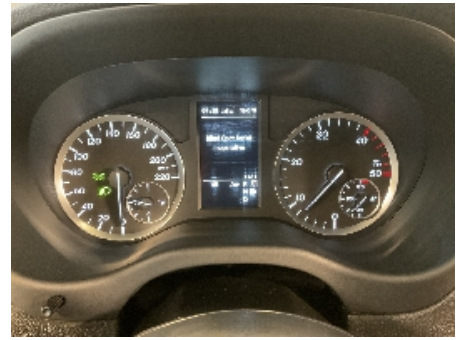
15. Varsellamper

Ref.Id	Repareres	Resultat	Beskrivelse
2.7	Unormal lyd	Ulyd fra hjuloppheng bak	
21.17	Varsellamper	* Varsellampe for Blind spot assistanse lyser	
23.1	Full systemskann	Det finnes feilkoder, se rapport	
27.8	Motor virkemåte	Ulyd i turbo	
33.2	Eksosanlegg	Lekkasje:	Midtre eksosrør
86.11	Lakk / karosseri utvendig	Steinsprut/lakksår	Panser, Tak, Venstre fordør, Høyre fordør, Høyre bakkdør, Høyre bakskjerm
97.1	Døråpning	Sår eller skade:	Venstre fordør

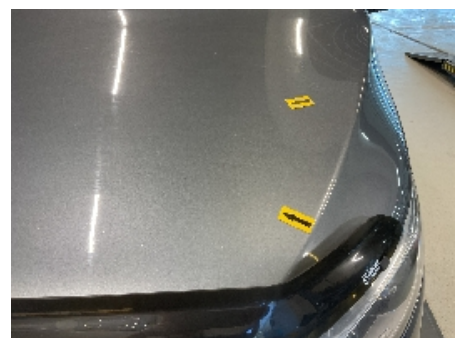
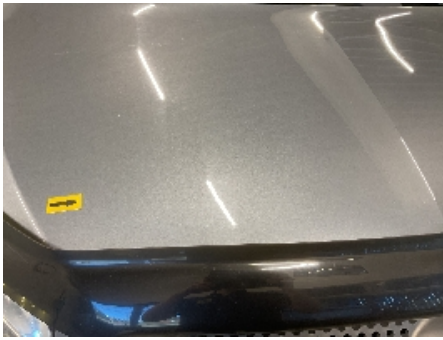
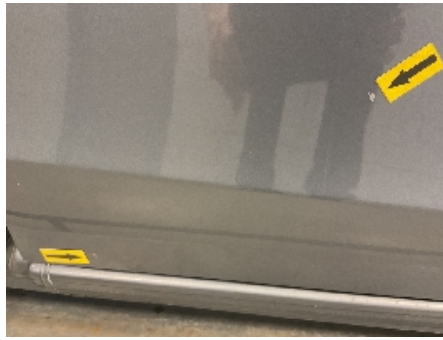
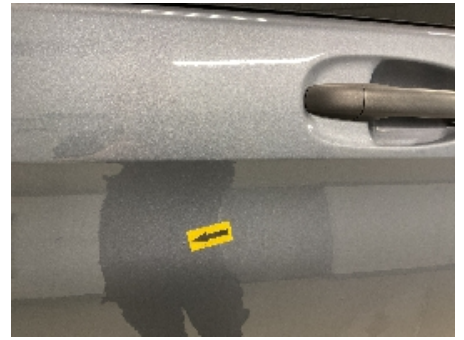
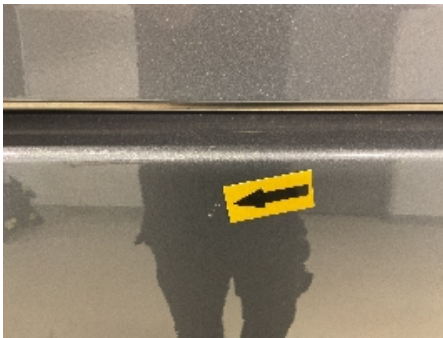
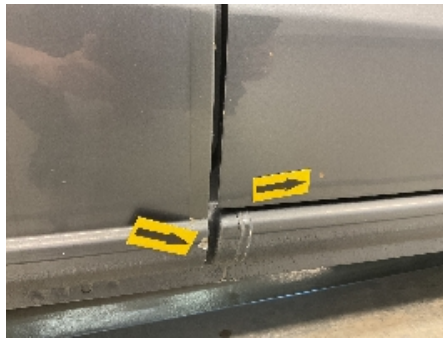
Ref.Id	Opplysning	Resultat	Beskrivelse
4.12	Service/ Dokum.	Bilen har digital servicebok, denne er ikke kontrollert av NAF	
6.15	Bremsekiver	Bremsekivetykkelse er fortsatt innenfor fabrikantens toleranser, men nærmer seg minimums tykkelse	Venstre foran, Høyre foran
23.6	Full systemskann	Etter avtale med kunde er feilkode/r slettet, feilsøking må påregnes dersom feilkode dukker opp igjen	
28.7	Utvendig tilstand motor	Oljesvetting	
60.7	Tilleggsvarmer / parkeringsvarmer	Ikke funksjonsprøvd	
66.10	Felg	Ripe/slitasje på felg	
67.28	Ekstra hjulsett	Dekk er noe skjevslitt	2 dekk
81.9	Frontrute	Noe steinsprut	
86.17	Lakk / karosseri utvendig	Diverse småbulker/lakkriper	
97.5	Døråpning	Sår eller skade:	Høyre fordør

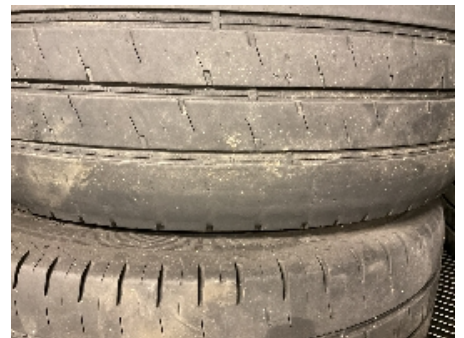
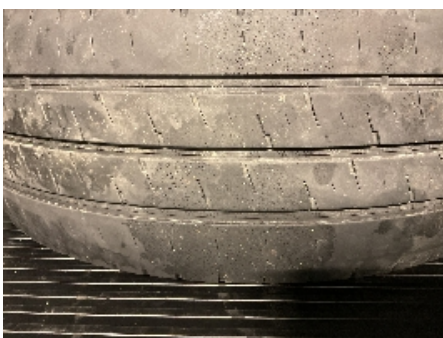
66.1	Felg	Felg montert på bilen:	Lettmetallfelg
67.1	Ekstra hjulsett	Mønsterdybde	4,00 mm
67.2		Mønsterdybde	4,00 mm
67.3		Mønsterdybde	5,00 mm
67.4		Mønsterdybde	5,00 mm

67.5		Ekstra hjulsett er utrustet med:	Sommerdekk
67.6		Felg på ekstra hjulsett:	Lettmetallfelg
