SKODA OCTAVIA 105 HK MANUELL FORHJULSDRIFT
TESTDATO: 04.03.2025
KODE: 1656630

PX58640

CHASSISNR: TMBAB9NE0E0109265	BRUKTIMPORT: Nei
KJØRETØY: Personbil	FRIST FOR PKK: 31.10.2025

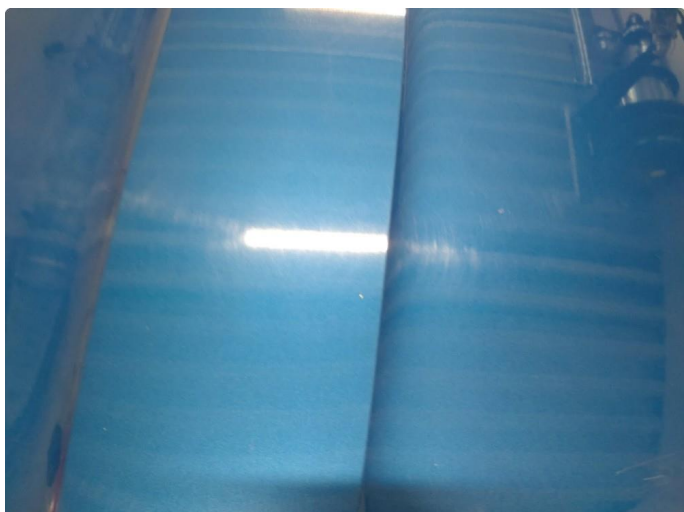
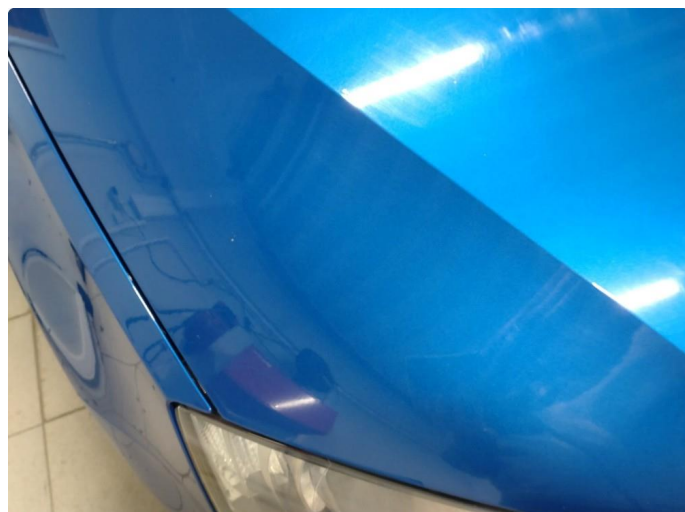
1.1 Steinsprut

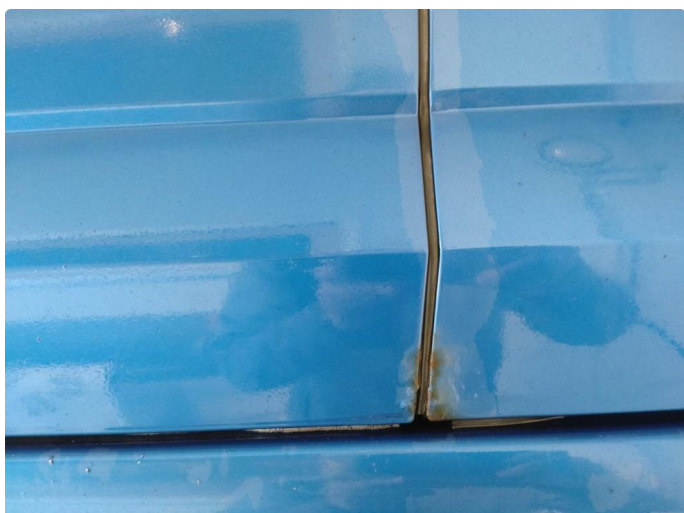
1.2 Rust/korrosjon

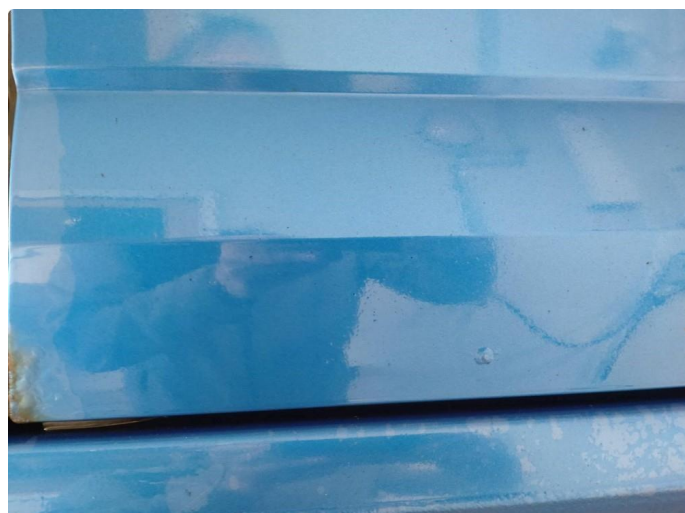
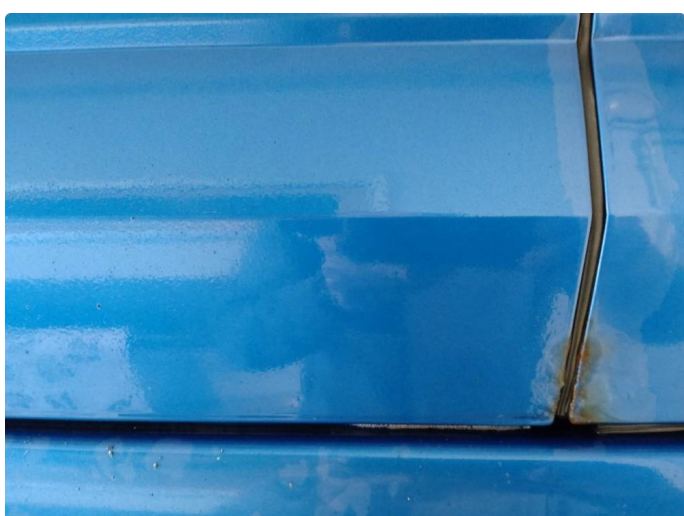
1.3 Rust/korrosjon

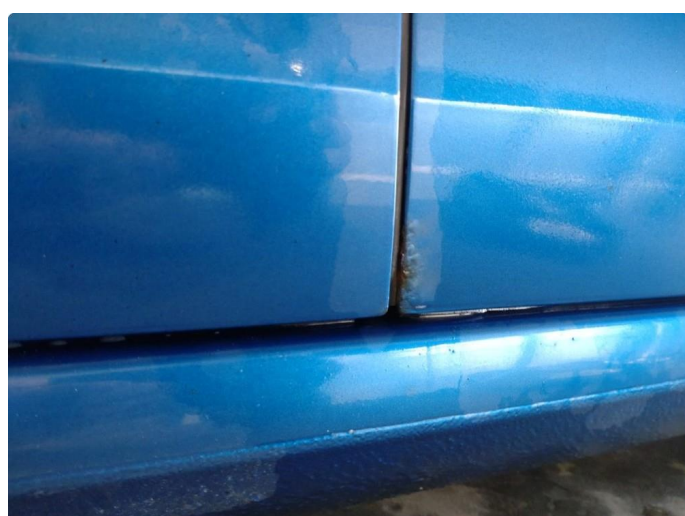
1.4 Rust/korrosjon

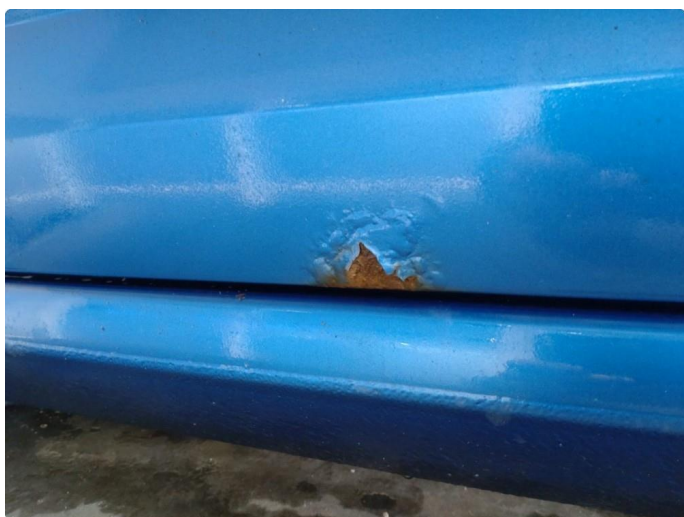
1.5 Rust/korrosjon

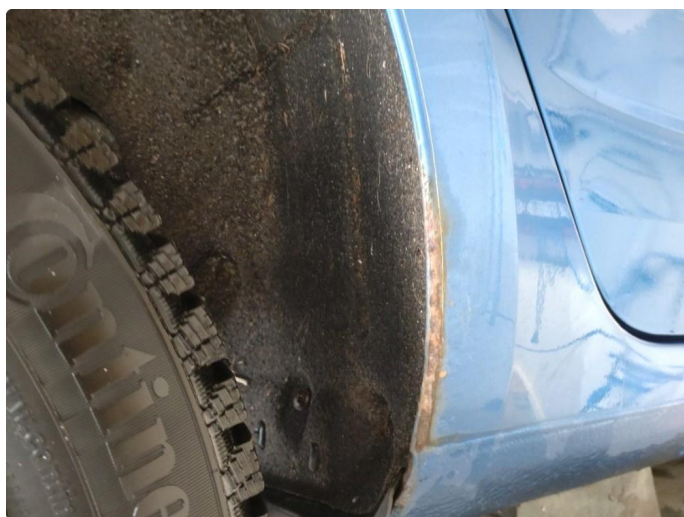
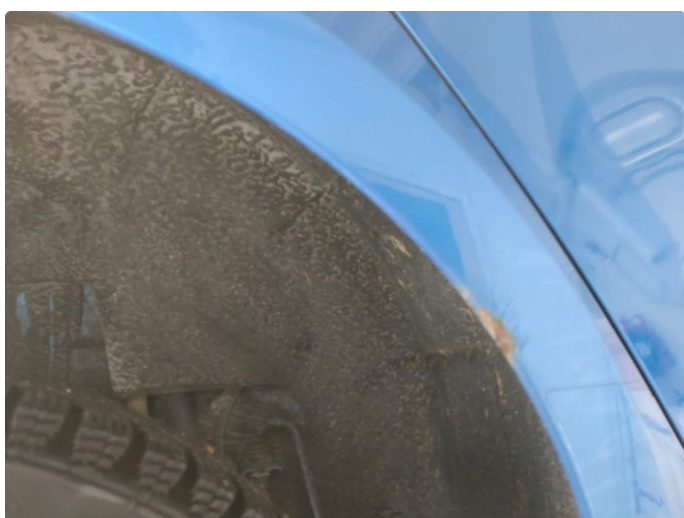
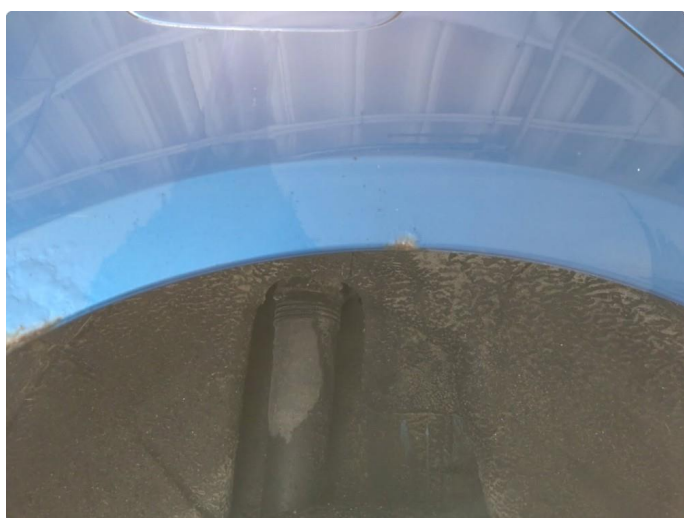
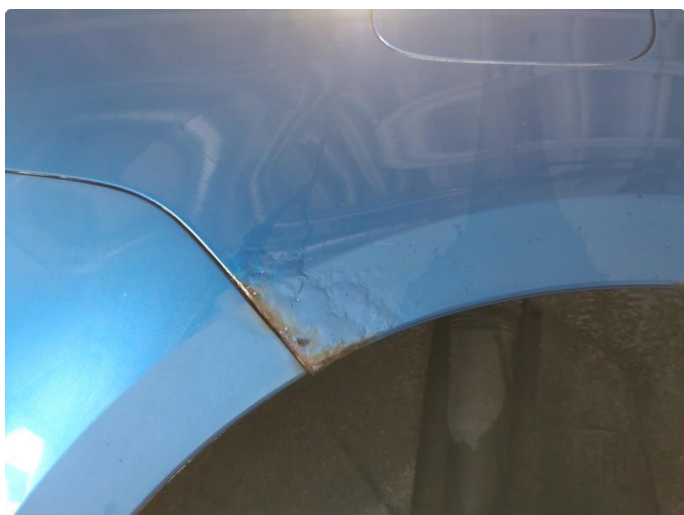
1.6 Rust

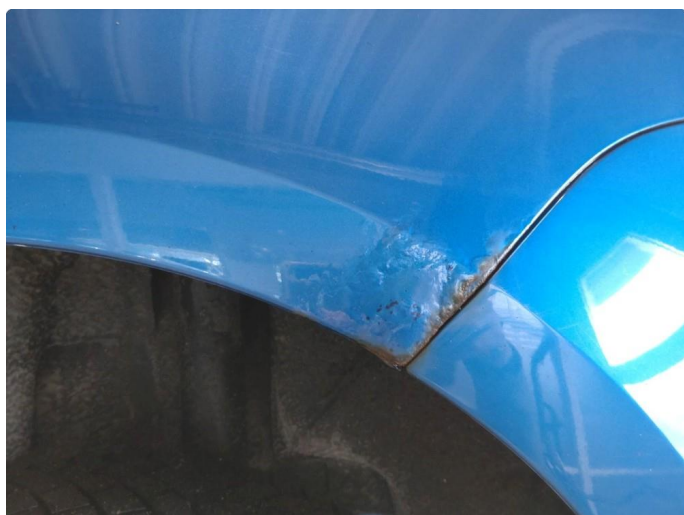
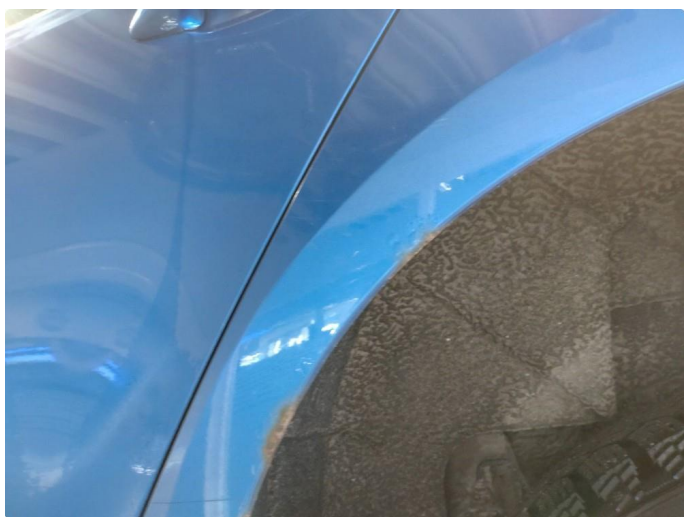
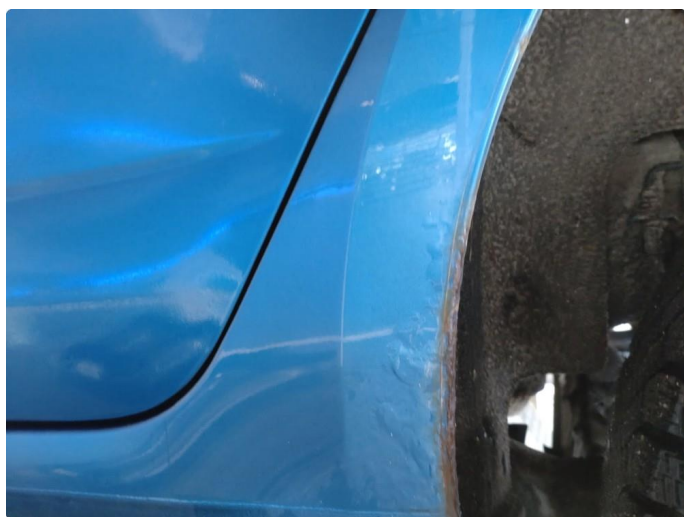
1.7 Rust

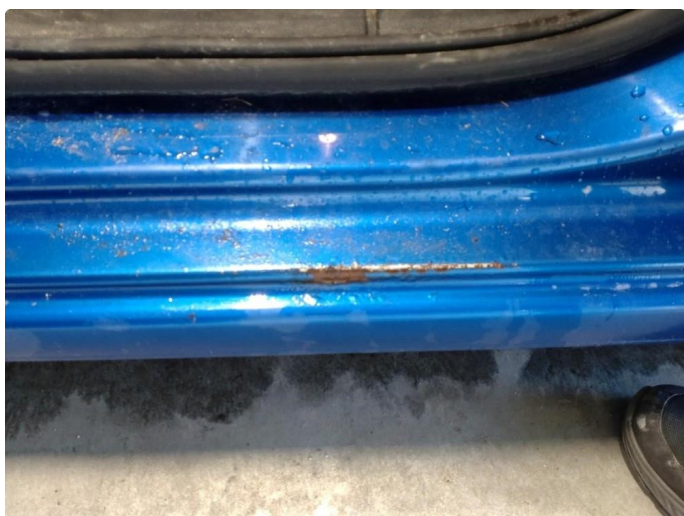
1.9 Slitt gjennom lakk

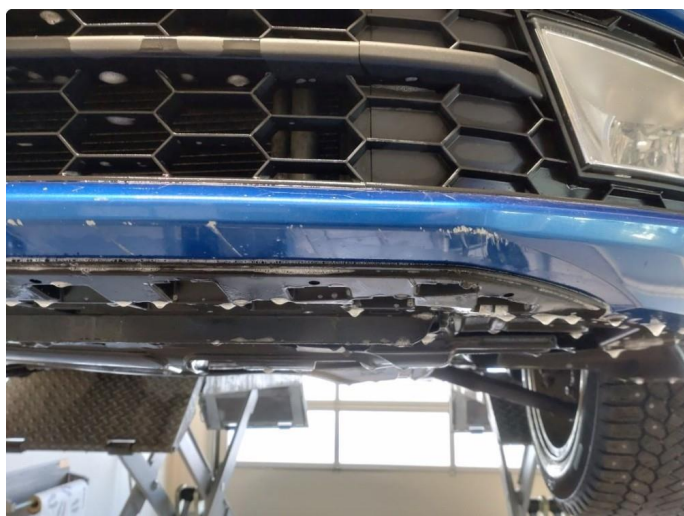
1.10 Skrubbskader underkant

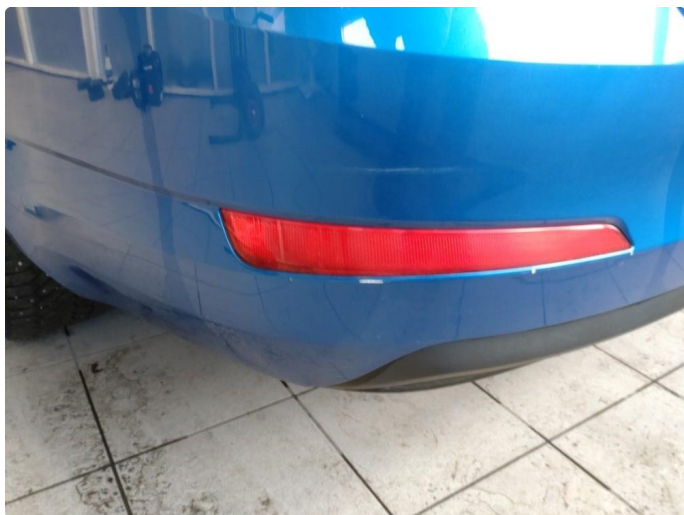
1.11 Ripe(r)

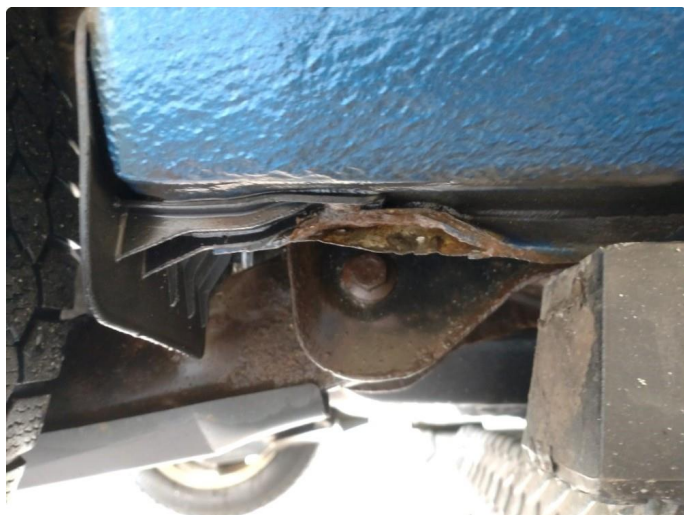
1.12 Bulk med lakkskade

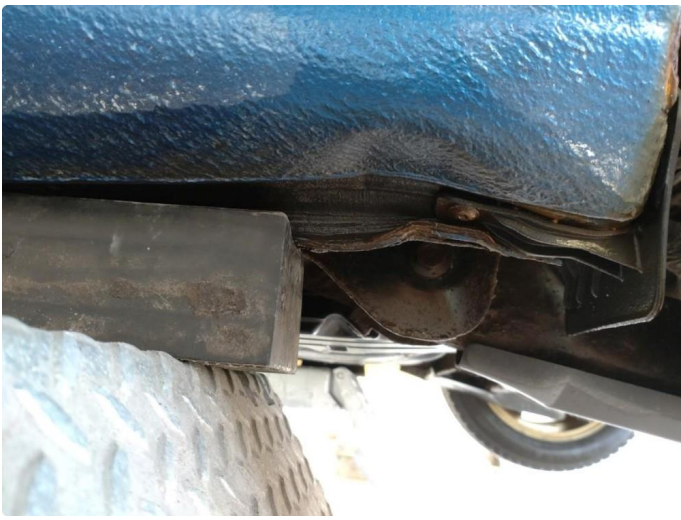
1.13 Bulk med lakkskade
