# NAF Bruktbiltest

Testdato  
03.06.2025

| Modell | Kona | Motoreffekt | 100 kW |
| Registreringsnr. | EV78619 | Drivstofftype | Elektrisk |

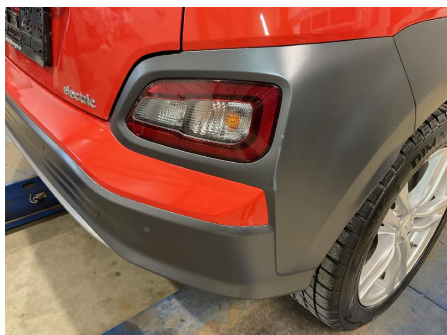
**1. Lakk / karosseri utvendig**

| Ref.Id | Repareres | Resultat | Beskrivelse |
|---|---|---|---|
| 86.3 | Lakk / karosseri utvendig | Lakkriper: | Støtfanger foran |
| 86.4 | | Skadet: | Panser |
| 86.6 | | Pyntelist løs, skadet eller mangler: | Høyre forskjerm, Støtfanger bak |
| 86.12 | | Steinsprut/lakksår | Støtfanger bak |

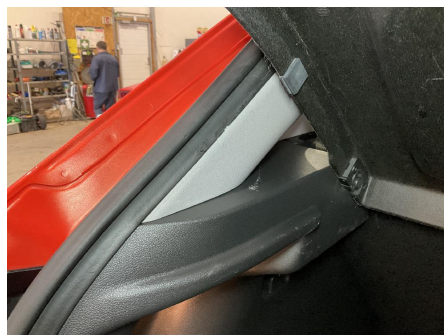
**3. Dør-/panseråpner**

| Ref.Id | Repareres | Resultat | Beskrivelse |
|---|---|---|---|
| 83.11 | Dør-/panseråpner | Slitt / skade på gummilist: | Bakluke/-dør |

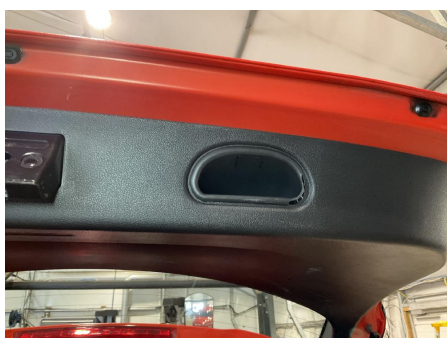
**4. Interiør generelt**

| Ref.Id | Repareres | Resultat | Beskrivelse |
|---|---|---|---|
| 103.3 | Interiør generelt | Manglende/løse/skadet deler eller deksler: | Midtre |
