Tilstandsrapport

Sokkelleilighet i borettslag
-

Skytterveien 28B, 9750 HONNINGSVÅG
-

Befaringsdato: 11.02.2025

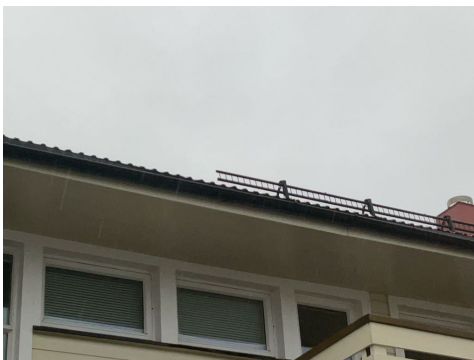
! TG IU Takteking

Taktekkingen er av stål/aluminiumsplater. Taket er besiktiget fra bakkenivå.

yttertak av profilerte stålplater, borettslagets samlede ansvar

- Det bør foretas nærmere undersøkelser av takteking når taket er snøfritt.

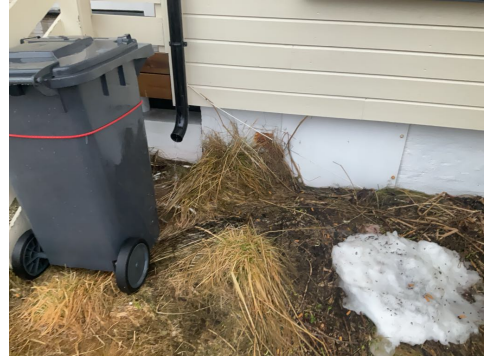
! TG 2 Nedløp og beslag

vann fra nedløp må føres bort fra bygningen

- Det bør lages system for bortledning av vann fra taknedløp ved grunnmur.

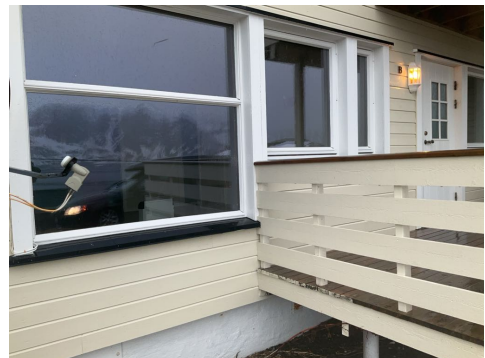
liggende kledning

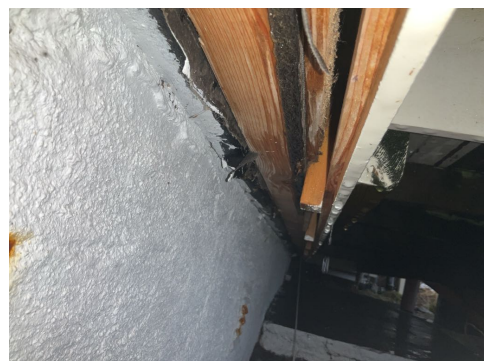
! TG 2 Veggkonstruksjon

mangledne m,usebånd i nedkant av kledningen

- Musesperre må etableres.

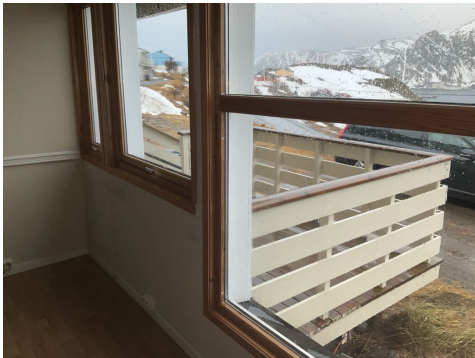
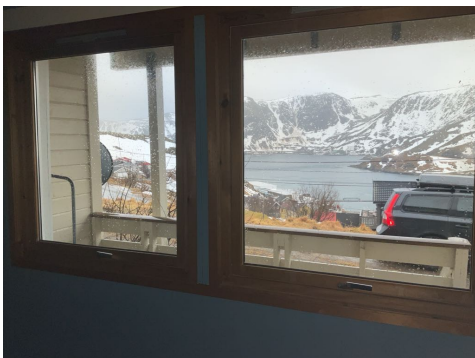
vinduer stue

vinduer soverom

vedlikeholde vinduer

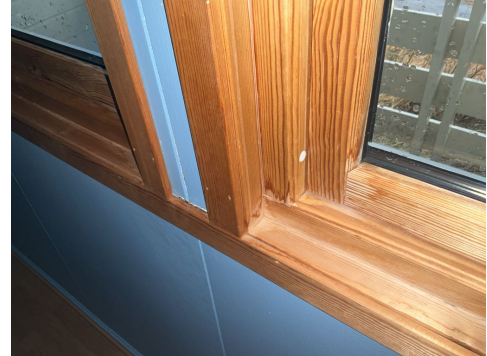
tegn til kondensering på karmen.

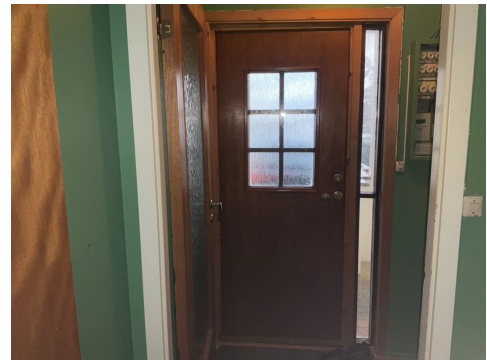
- Det er avvik:
ytterdør er slitt og kniper litt

slitt ytterdør, behov for vedlikehold

- Tiltak:
vedlikeholde og justere dør

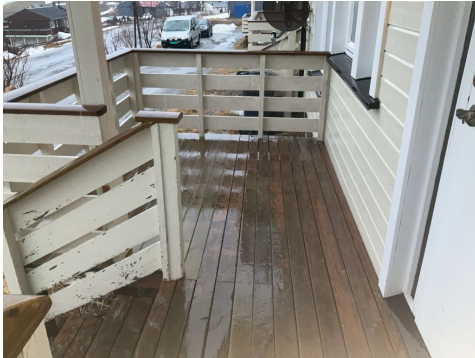
terrasse ved inngang

- Det må foretas tiltak for å lukke avviket.

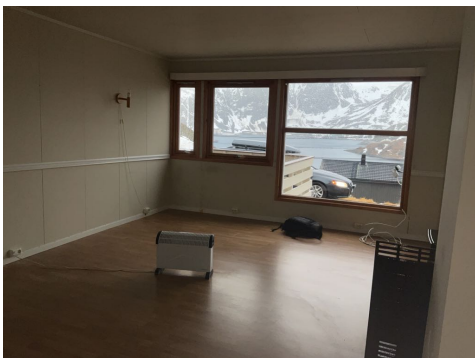
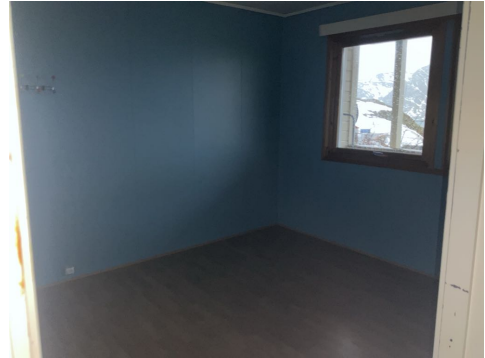
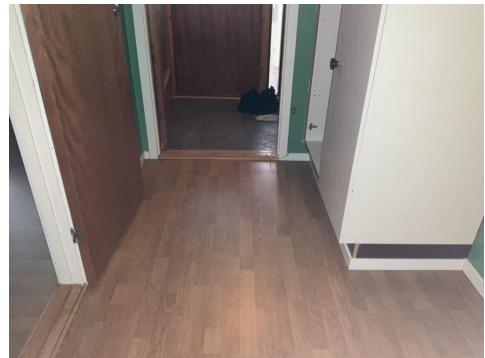
- Det er avvik:
innvendige flater er slitte
det er påvist synlig skjevheter i overgang tak vegg

stue

soverom

gang

- Tiltak:
pusse opp innvendige flater
kostnadskrevende å rette opp skjevheter, her må det gjøres nærmere undersøkelser om årsak og eventuelle utbedringer

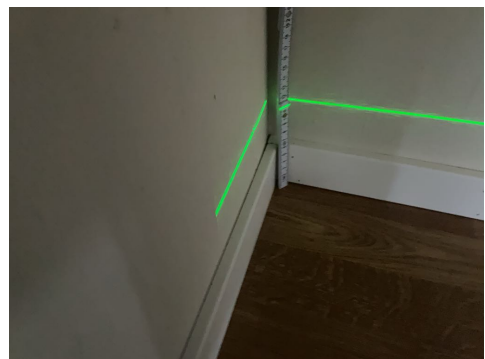
- Det er målt høydeforskjell på mellom 15-30 mm gjennom hele rommet. Tilstandsgrad 2 gis med bakgrunn i standardens krav til godkjente måleavvik.

påvist høydeforskjeller golv stue

- For å få tilstandsgrad 0 eller 1 må høydeforskjeller rettes opp. Ytterligere undersøkelser må foretas for å få kartlagt omfanget for utbedring.

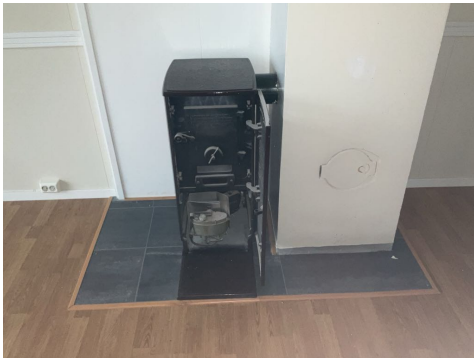
- Det er avvik:
umoderne kombiovn
ukjent om oljefyringen er i drift

umoderne kombiovn

- Tiltak:
bytte ovn, fjerne alt av utstyr tilknyttet oljefyringen med mindre den skal benyttes til bioolje (tillatt fyringsolje)

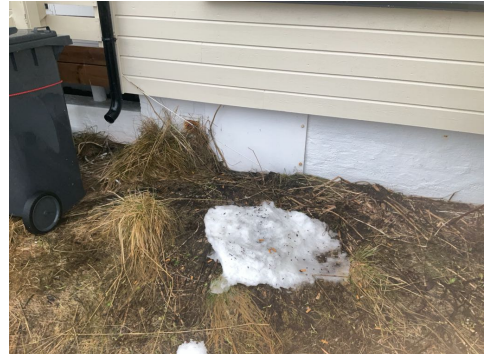
- Det er ikke adgang til krypkjelleren og den er ikke undersøkt innvendig. Kryp kjeller regnes for å være en risikokonstruksjon som er utsatt for fukt- og råteskader i bunnsvill, trebjelkelaget og andre tilstøtende konstruksjoner, på grunn av fuktighet fra grunnen og kondensering ved temperaturforskjeller. Selv om det ikke er avdekket tegn på skader, betyr ikke dette nødvendigvis at det ikke foreligger skader i eller i forbindelse med krypkjelleren.

luke til krypkjeller boltet fast

- Vær oppmerksom på denne risikoen, overvåk tilstanden og undersøk dette nærmere, helst med hjelp av en fagkyndig.
antas å tilhøre borettslagets samlede ansvar.

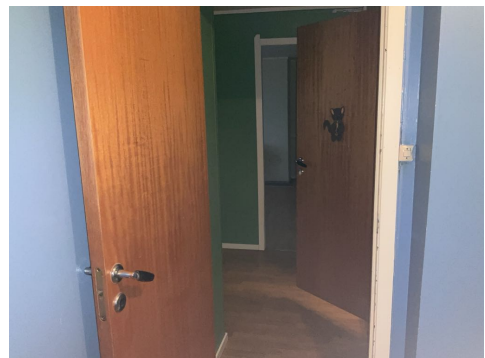
- Det er avvik:
påvist skjevheter og dører kniper
er slitte

innvendige dører av finer

- Tiltak:
skifte dører

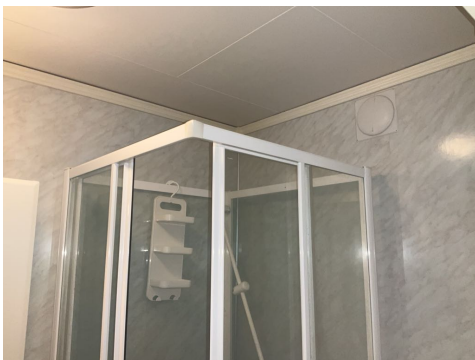
bad vaskerom er gammelt og bør renoveres, men er i grei bruksstand en stund til.

vegger og tak

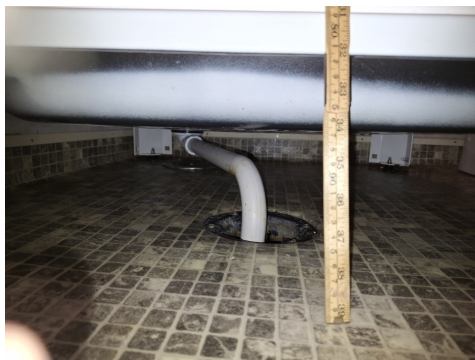
fall til sluk som ligger under kabinett

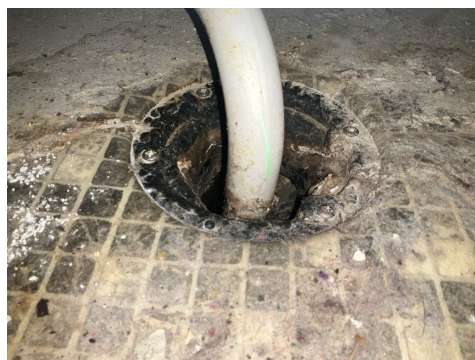
sluk under kabinett

- Overvåk tilstanden jevnlig. For å få tilstandsgrad 0 eller 1 må slukløsningen skiftes ut og sannsynligvis må også membransjiktet skiftes/utbedres. Det er imidlertid vanskelig å si noe om tidspunktet for når dette er nødvendig.

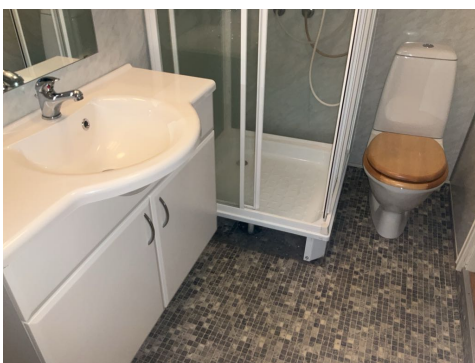
sanitærutstyr

vurdere åskifte kabinett

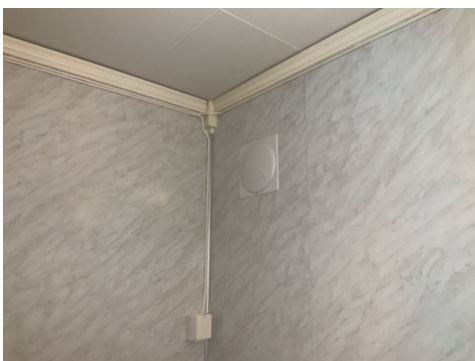
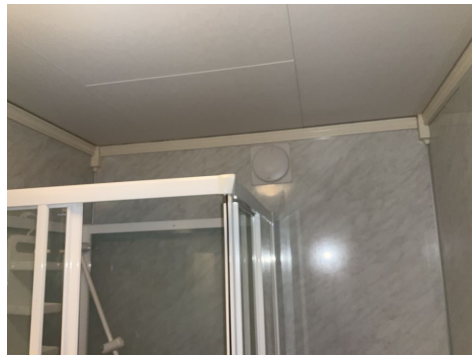
ventil på vegg

ventil i tak

- Elektrisk avtrekksvifte bør monteres for å lukke avviket.

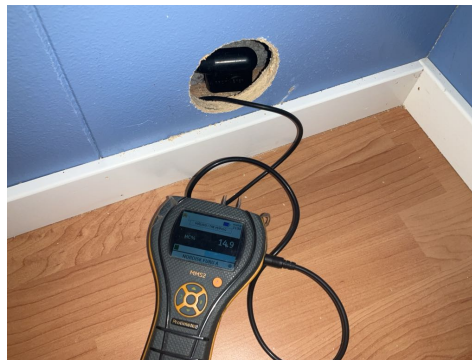
fuktsøk i hull inn mot våtsone, ingen avvik funnet

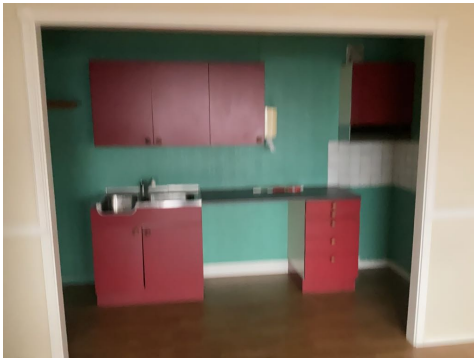
- Det er påvist at overflater/kjøkkeninnredning har omfattende skader.

kjøkken

- Gjennomføre ytterligere undersøkelser og foreta utbedring av skade.

bør renovere kjøkken

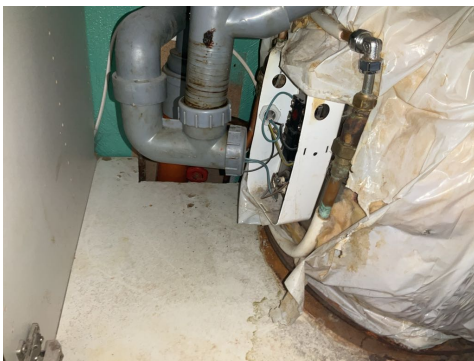
fuktskader under oppvaskkum rundt varmtvannstank

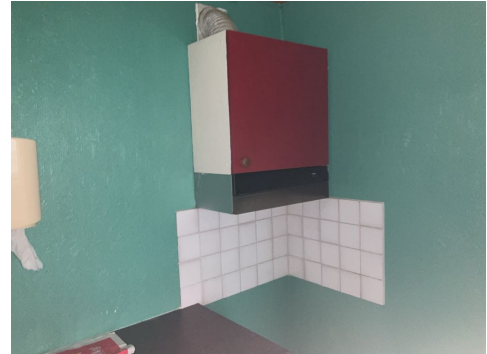
ventilator gammel avtrekk ut

skifte ventilator

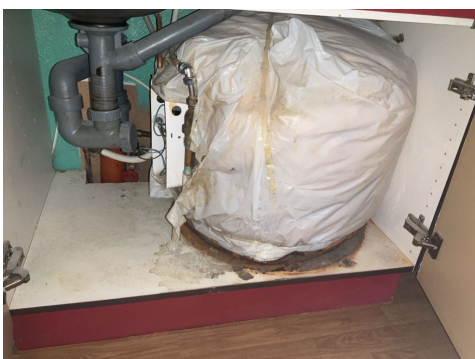
- Det er påvist avvik ifm understøttelsen av tanken.
- Det er ikke påvist tilfredsstillende avrenning eller annen kompensierende løsning fra varmtvannstank.
- Det er ikke påvist tilfredsstillende el-tilkobling av varmtvannstank iht. gjeldende forskrift.
- Det er påvist at varmtvannstank er over 20 år

varmtvannstank mulige lekkasjer.

skifte varmtvannstank

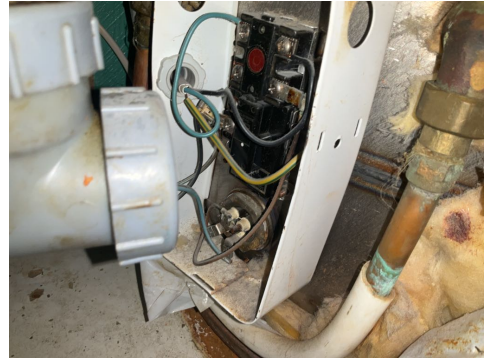
åpen koblingsboks

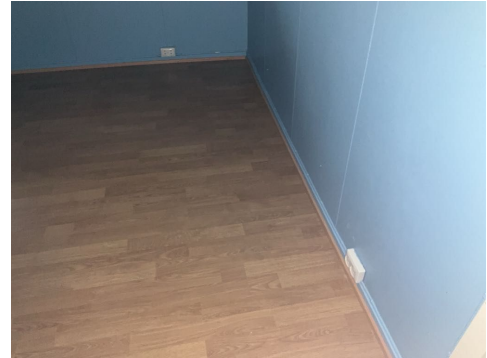
ujordete kontakter

10. Er det tegn på at kabelinnføringer og hull i inntak og sikringsskap ikke er tette, så langt dette er mulig å sjekke uten å fjerne kapslinger?
Nei
11. Finnes det kursfortegnelse, og er den i samsvar med antall sikringer?
Ja
12. Foreta en helhetsvurdering av det elektriske anlegget, dets alder, allmenne tilstand og fare for liv og helse. Bør det elektriske anlegget ha en utvidet el-kontroll?
Ja el-kontroll må utføres eller framskaffe dokumentasjon

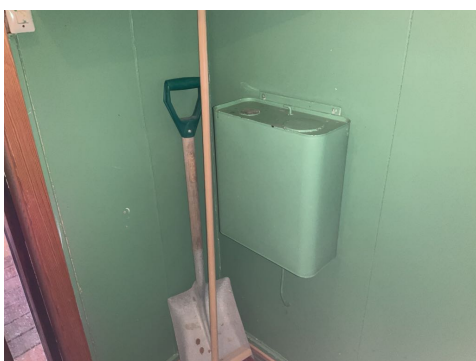
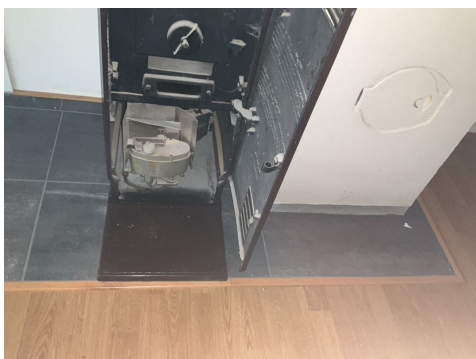
Det er oljetank av ukjent type. Oljetank er fra 1979.
Det er uvisst om det er oljetank på eiendommen.
Innvendig er det opplegg for oljefyring med utstyr.
Det krever nærmere undersøkelser om det er oljetank på eiendommen.
Oljefyringsutstyr må fjernes.

oljetank olje i gangen

oljekamin i kombiovn.

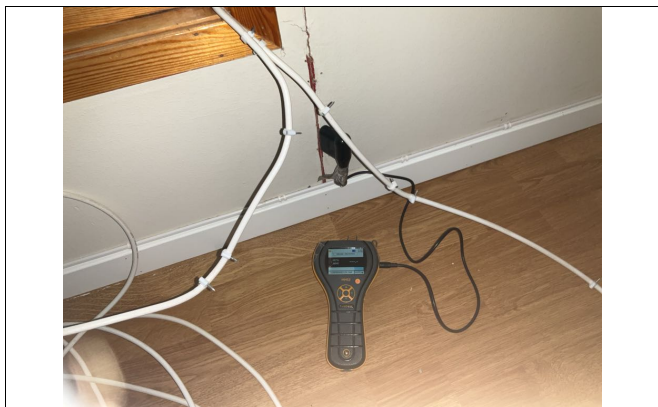
noen løse kabler til tv/nett
