# Tilstandsrapport

Enebolig

Bieskkångeaidnu 687, 9736 KARASJOK

Befaringsdato: 02.09.2024

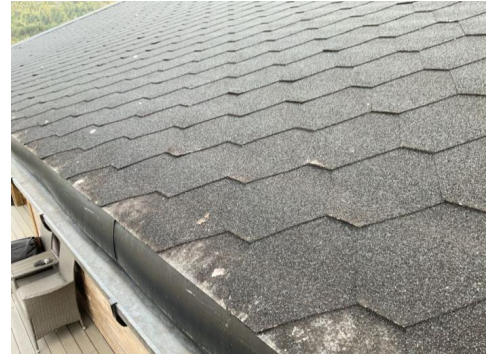
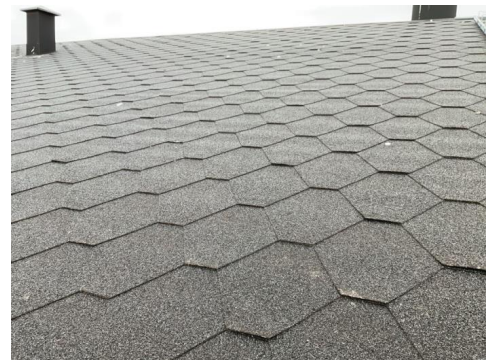
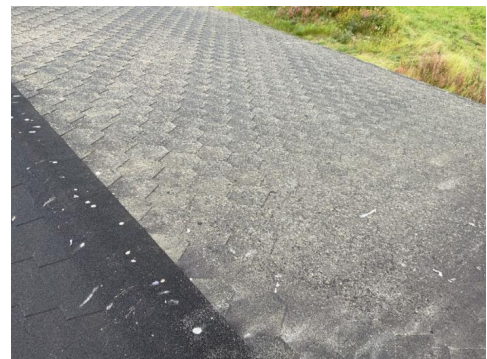
- Tidspunkt for utskiftning av takteking nærmer seg.
- Overvåk tilstanden jevnlig. For å få tilstandsgrad 0 eller 1 må tekkingen skiftes ut, men tidspunktet for når dette er nødvendig er vanskelig å si noe om.

For å unngå sakker i underforliggende konstruksjoner , bør taktekke som ikke er skifte , utføres

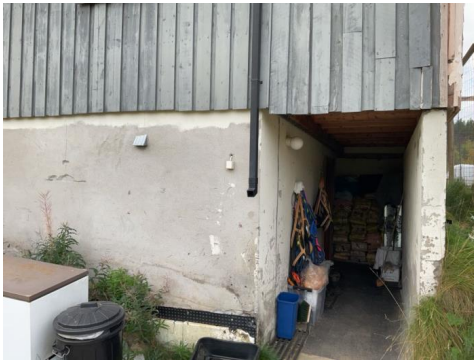
- Det er ikke tilfredsstillende bortledning av vann fra taknedløp ved grunnmur.
- Det er avvik:

utkast høyt på veggen

- Det må foretas tiltak for å lukke avviket.
- Det bør lages system for bortledning av vann fra taknedløp ved grunnmur.
- Tiltak:

Manglende nedløp må monteres, for å unngå vannet fra takrenne, skal få tilgang veggkonstruksjonen , nedløp som er monterert for høyt på veggen må forlenges, for å unngå vannsprut mot grunnmuren. Topphatt på pipe må monteres for å unngå vannlekkasje ned langs pipa

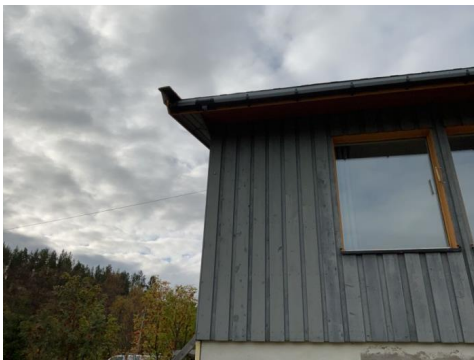
mangler nedløpsrør

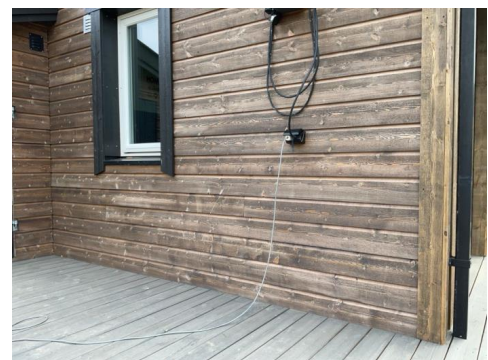
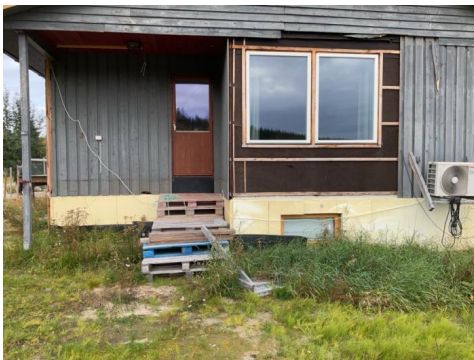
- Det er ingen eller liten lufting i nedre kant av kledning mot grunnmur.
- Det er påvist andre avvik:

- Det må foretas tiltak for å lukke avviket.
- Andre tiltak:
- Lokal utbedring må utføres.

Veggen med manglende kledning bør ferdigstilles snarest, og den påbegynte utskiftingen av kledningen må fullføres. Det er også viktig at musesperre monteres for å hindre at skadedyr trenger inn i veggkonstruksjonen. Ytterkledningen ved veggen mot sør som er av trevirke , er monterert på utsiden av isolasjon på grunnmuren, kledningen som kan trekke til seg vann , må demonteres for å hindre potensielle skader i bakenforliggende isolasjon og grunnmur, kledningen byttes med eventuelt med grunnmurs-plater type Steni eller lignende . Dette vil bidra til å unngå vanninntrengning i utvendig isolasjon og grunnmur potensielle skader i bakenforliggende isolasjon .

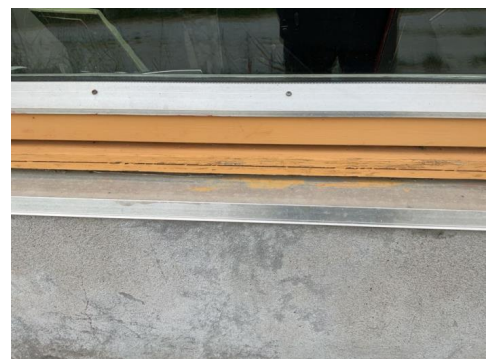
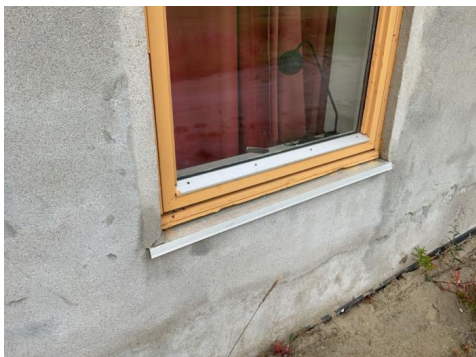
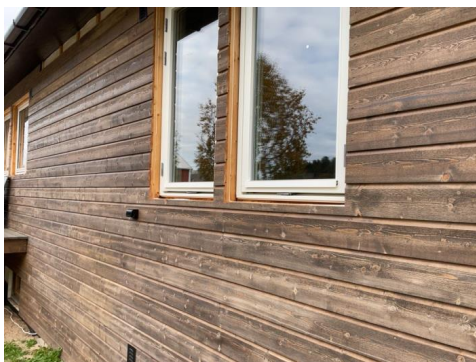
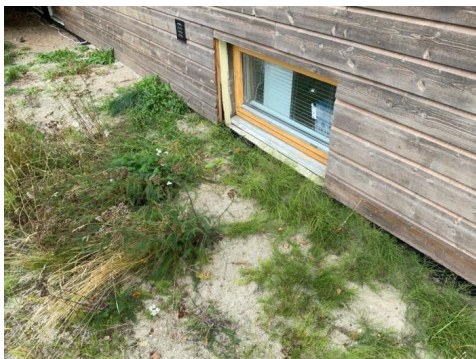
- Det er påvist at enkelte vinduer er vanskelig å åpne/lukke.
- Det er påvist avvik rundt innsetningsdetaljer.
- Karmene i vinduer er slitte og det er sprekker i trevirket.

- Det bør gjøres tiltak for å lukke avviket.
- Vinduer må justeres.
- Det må påregnes noe vedlikehold og at enkelte vinduer må skiftes ut.

Vinduer fra byggeåret bør justeres og overflatebehandles for å sikre optimal funksjonalitet og holdbarhet. Dersom det vurderes at vinduene er i dårlig stand, kan det være nødvendig å skifte dem ut. Vinduer som er montert i senere tid mangler utvendige lister og foringer, noe som kan føre til vanninntrengning i konstruksjonen rundt vinduene. For å unngå dette må vinduene ferdigstilles ved å montere nødvendige lister og foringer, slik at de oppfyller krav til tetthet og beskyttelse mot fukt.

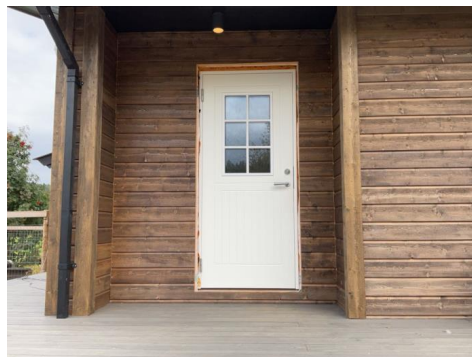
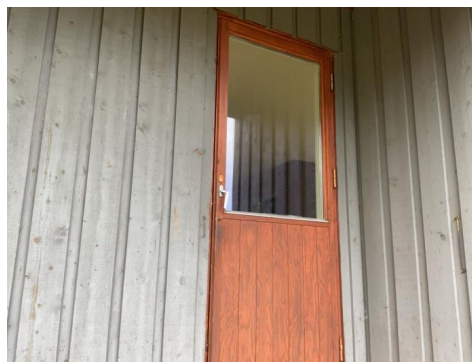
- Det er påvist avvik rundt innsettsdetaljer.

Hoveddøra må ferdigstilles ved å montere nødvendige lister og foringer, slik at de oppfyller krav til tetthet og beskyttelse mot fukt

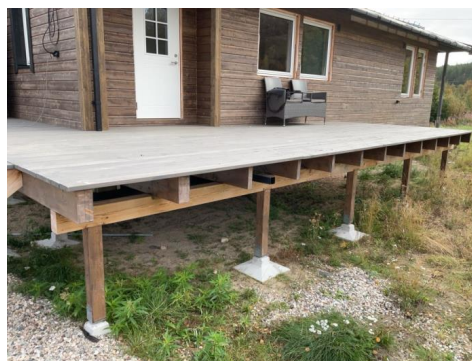
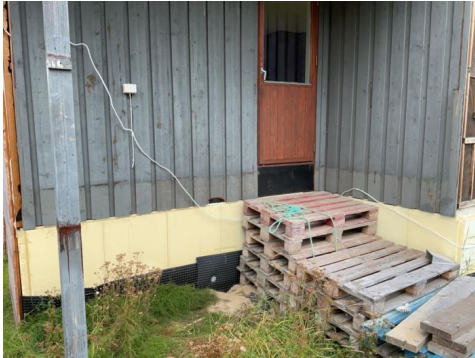
Veranda mot sør ved inngang bygd av impregnerte materialer.

- Andre tiltak:
- Rekkverk må monteres for å lukke avviket.

For å tilfredsstille myndighetskravene med hensyn til fare for liv og helse, må det monteres et forskriftsmessig rekkverk på verandaen. I tillegg må verandadøren i stuen blokkeres slik at den ikke kan åpnes før den nye verandaen er ferdigstilt. Dette tiltaket er nødvendig for å hindre ulykker og sikre at bygget oppfyller sikkerhetskravene.

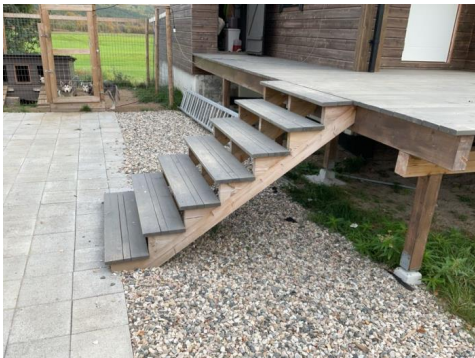
Utvendig trapp av impregneret tre ved inngang

- Rekkverk må monteres for å lukke avviket.

For å tilfredsstille myndighetskravene med hensyn til fare for liv og helse, må det monteres et forskriftsmessig rekkverk på trappa

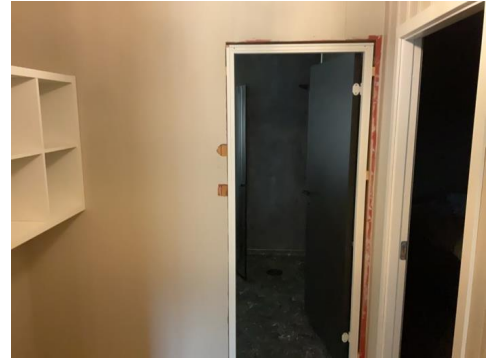
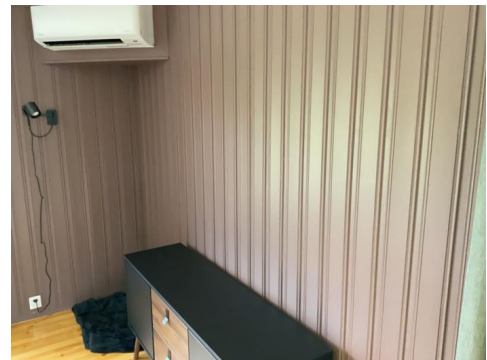
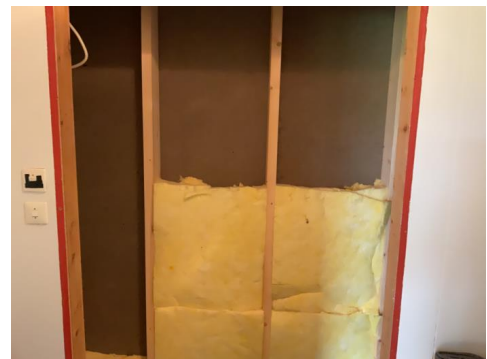
- Det er avvik:

Overflater på vegger og karmister må ferdigstilles

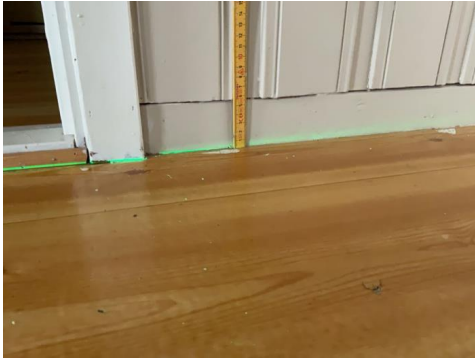
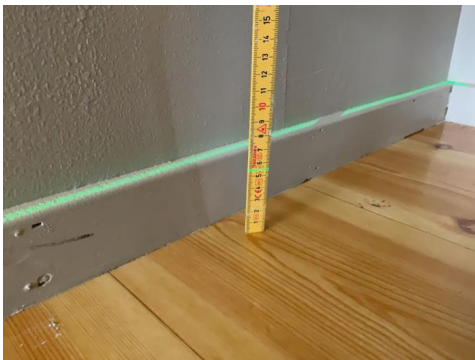
- Målt høydeforskjell på over 30 mm gjennom hele rommet. Tilstandsgrad 3 gis med bakgrunn i standardens krav til godkjente måleavvik.

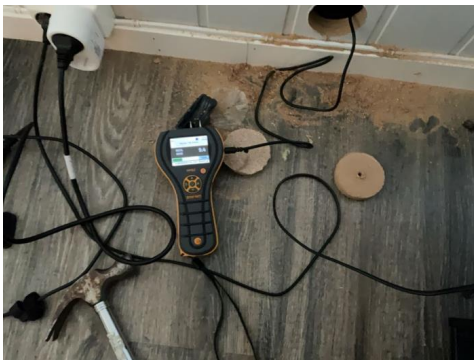
Ved hullboring ble det avdekket at det er montert en diffusjonssperre på vegg under terreng., som er en uheldig konstruksjon. Diffusjonssperre på vegg under terreng kan hindre eventuell fuktighet i ytterveggkonstruksjonen fra å bli transportert gjennom veggen for uttørring. Dette kan føre til opphopning av fukt i konstruksjonen, som over tid kan skade materialene og redusere byggets levetid. Det er viktig å vurdere tiltak for å håndtere fukt, som forbedret drenering eller justering av diffusjonssperren, for å sikre at konstruksjonen forblir tørr og funksjonell.

Diffusjonssperre i yttervegg under terreng, bør vurderes fjernet ved en eventuelle oppussing av veggene

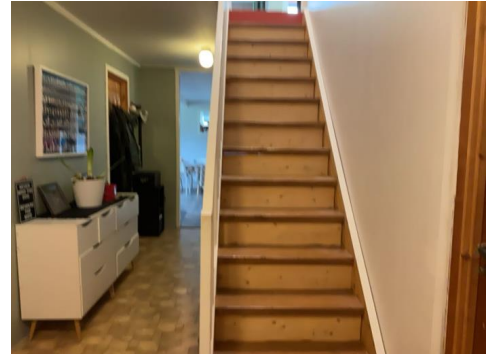
- Håndløper bør monteres, men det var ikke krav på byggetidspunktet.

Håndløper bør monteres på trappa.

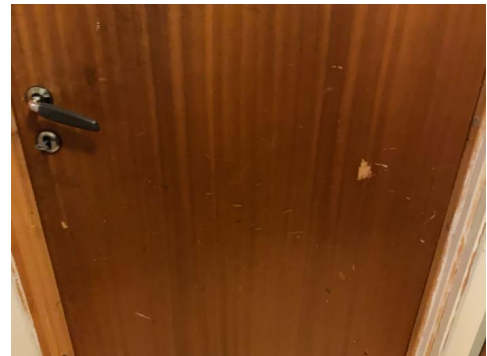
- Det er påvist avvik som tilsier at det bør foretas tiltak på enkelte dører.
- Enkelte av innvendige dører har en del slitasje.

Enkelte dører "tar" i karm og er vanskelig å lukke og åpne, det er også påvist noe skader på overflater på dører

- Det bør foretas tiltak på enkelte dører.
- Enkelte dører må justeres.

Noen dører bør justeres, dører med bruksmerker bør vurderes skiftet

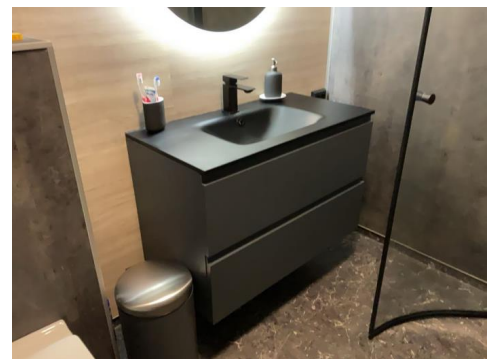
- Det er ikke påvist tilfredsstillende løsning for å synliggjøre lekkasje fra innebygget sisterne.

Tilfredsstillende løsning ved synliggjøring ved en eventuell lekkasje ikke påvist . Dokumentasjon mangler

- Ved implementering av innebygget sisterne var det ikke krav om lekkasjesikring, konstruksjonen bør jevnlig observeres.
- Det må gjennomføres ytterligere undersøkelser.

Dokumentasjon på montering av innebygd sisterne , med synliggjøring av lekkasjesikring ved en evt. lekkasje bør fremskaffes

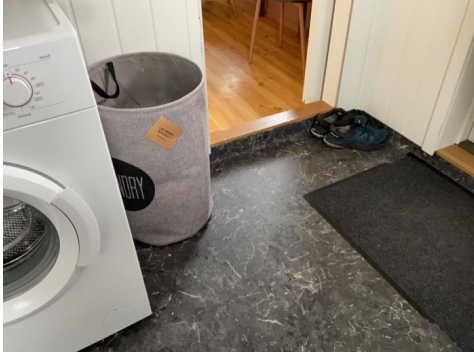
- Det er mulighet for at det kan forekomme vannlekkasje på våtrommet hvor vann ikke vil gå til sluk.
- Det er påvist avvik i fallforhold til sluk i forhold til krav i forskrift på byggetidspunktet.

- Det bør etableres avrenning inn til sluk for hele våtrommet.
- Våtrommet fungerer med dette avviket.

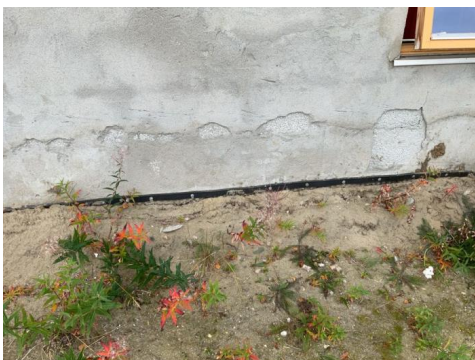
- Grunnmuren har sprekkdannelser.

Det er påvist noe sprekkdannelser i grunnmuren mor nord

avflasset puss

- Lokal utbedring må utføres.

Grunnmuren undersøkes nærmere og eventuelt sprekker tettes/pusses , for å unngå vanninntrenging i sprekker,

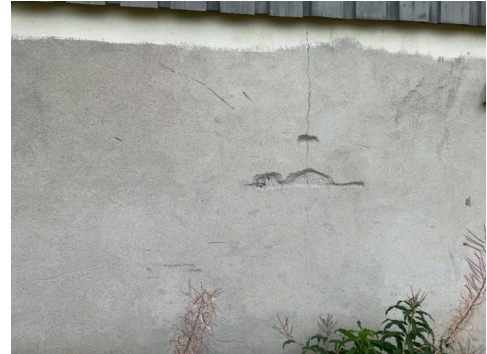
sprekk i grunnmuren

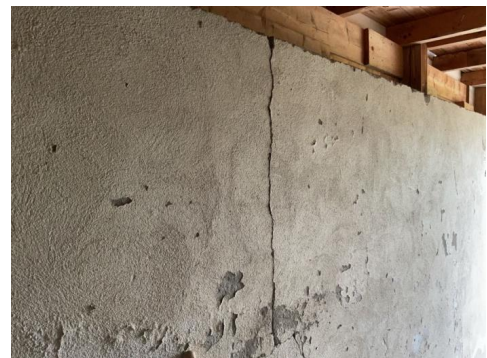
- Det er påvist mindre sprekker og/eller skjevheter i muren.

Det er påvist sprekker i pussen forstøtningsmuren

sprekker i mur ved inngang kjeller

- Lokal utbedring må utføres.

Forstøtningsmuren bør undersøkes nærmere og puss eventuelt tettes/pusses

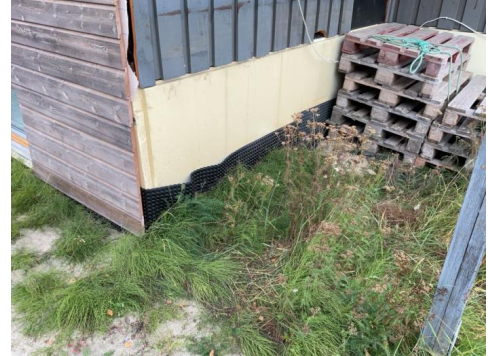
Boligen står i skrånet terreng. Mot sør er terrenget flatt. Det registreres ikke tilstrekkelig fall fra grunnmuren i dette området, som kan være utsatt for vanntilsig ved inngang sør.

Terrenget ved inngang (sør) er flatt, samt masser er fylt opp for høyt i forhold til kledningen og vinduer på ytterveggen av tre. Det er viktig at terrenget heller riktig i områder ved grunnmur/dekke, nemlig at det er helningsgrad ut fra grunnmuren. Overflatevann skal hurtigst mulig vekk for å unngå unødvendige fuktbelastninger på utvendig fuktsikring og drenering. Ideelt bør det i en avstand på ca. 3 meter være god helning vekk fra husets grunnmur.

Terrenget må justeres for å unngå tilsig av vann mot grunnmuren, samt utvendig vegg av ter g, samt inn vinduer
