# NAF Bruktbiltest

**Testdato**  
06.03.2025

<b>Bilmerke</b>	Hyundai	<b>Motorstørrelse</b>	cm <sup>3</sup>
<b>Modell</b>	Kona	<b>Motoreffekt</b>	150 kW
<b>Type</b>	OS	<b>Aksler i drift</b>	1
<b>Registreringsnr.</b>	EV47797	<b>Drivstofftype</b>	Elektrisk
<b>Understellsnr.</b>	KMHK581GFKU018042	<b>Kjøretøygruppe</b>	101
<b>Km.stand.</b>	89582	<b>Bruktimportert</b>	Nei
<b>Farge</b>	Grå	<b>Registreringsår</b>	2019
<b>Karosseritype</b>	Flerbruksbil	<b>Registrert første gang</b>	06.02.2019
		<b>Frist for neste EU kontroll</b>	17.12.2025

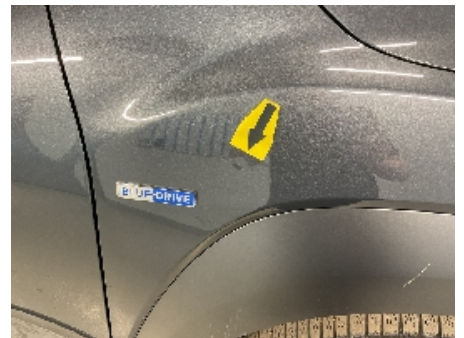
21. Lakk / karosseri utvendig

Ref.Id	Repareres	Resultat	Beskrivelse
4.7	Service/ Dokum.	Aktivert serviceindikator	
61.1	Ladekontakt elbil/hybrid	Lokk/beskyttelse for ladekontakt skadet/virker ikke	
69.6	Reservehjul / dekkreparasjonssett	Dekkreparasjonssett, holdbarhetsdato har utløpt	
86.2	Lakk / karosseri utvendig	Lakkriper:	Venstre fordør, Høyre fordør
86.3		Skadet:	Høyre forskjerm, Venstre fordør, Høyre fordør, Venstre bakdør, Høyre bakdør
86.5		Pyntelist løs, skadet eller mangler:	Høyre bakskjerm
86.8		Rustangrep:	Høyre bakdør
97.1	Døråpning	Sår eller skade:	Venstre fordør

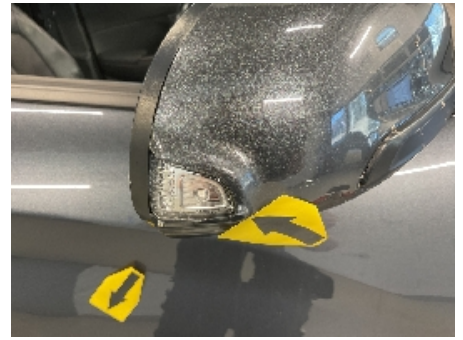
**27. Utvendig speil**

Ref.Id	Opplysning	Resultat	Beskrivelse
6.17	Bremsekiver	Overflaterust eller mindre enn 50% av overflaten rustet	Begge sider bak
23.4	Full systemskann	Det finnes feilkoder, se rapport	
23.6		Etter avtale med kunde er feilkode/r slettet, feilsøking må påregnes dersom feilkode dukker opp igjen	
65.21	Dekk	Mønsterdybde - tillatt, men anbefales byttet:	Venstre foran
66.10	Felg	Ripe/slitasje på felg	
67.27	Ekstra hjulsett	Ripe/slitasje	
67.28		Dekk er noe skjevslett	4 dekk
81.9	Frontrute	Noe steinsprut	
86.17	Lakk / karosseri utvendig	Diverse småbulker/lakkriper	
87.11	Utvendig speil	Ripe i speilhus:	Høyre
97.5	Døråpning	Sår eller skade:	Høyre fordør, Venstre bakdør, Høyre bakdør
