# Tilstandsrapport

Seksjon 1 av 4 -mannsbolig

Tore Hunds vei 3, 8400 SORTLAND

Befaringsdato: 12.05.2025

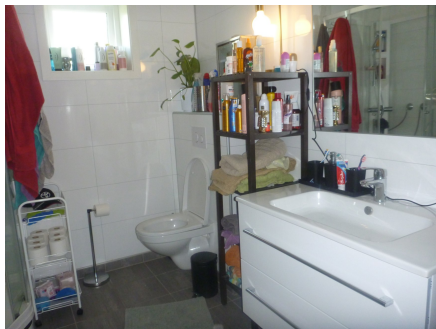
Seksjon 1

### TG 2 Ventilasjon

Mekanisk og naturlig ventilering. Vifte på kjøkken og bad.

- Våtrommet mangler tilluftsventilering, f.eks. spalte/ventil ved dør.

Det bør etableres tilfredsstillende tilluft til våtrom f.eks. luftespalte ved dør e.l.

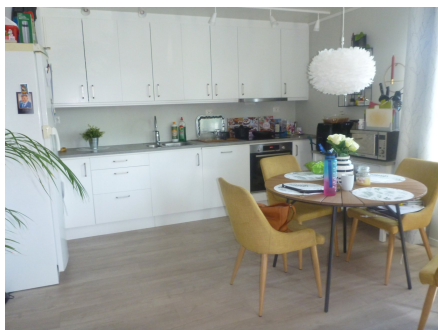
Seksjon 1

### TG 1 Overflater og innredning

Innredning med lyse, profilerte fronter, m benk inkl benkebeslag med

kum og avrenning. benker og overskap ( Drømmekjøkken). Integrert hvitevarer. Komfyrvakt. Hvitevarer følger med.
