# Tilstandsrapport

Leilighet

Heimdalsgata 2 A, 0561 OSLO

Befaringsdato: 24.06.2025

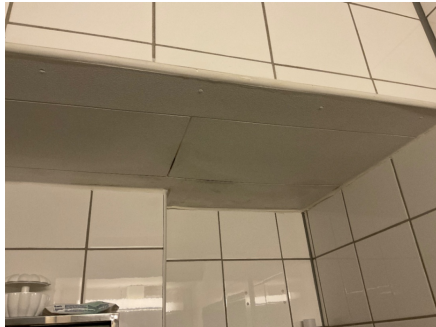
Fuktskader i taket på badet etter lekkasje fra berederen.

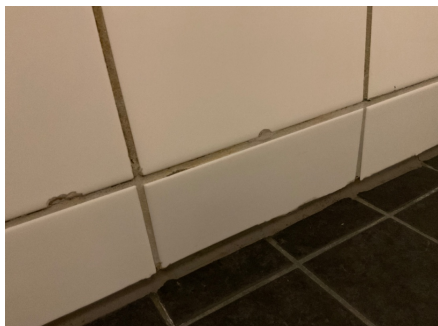
## 2.ETASJE > BAD

### TG 2 Overflater Gulv

- Det er påvist at flisfuger har riss/sprekker.
- Det er påvist sprekker i fliser.

- Slike riss/sprekker kan indikere bakenforliggende fuktskader, og konstruksjonen bør observeres jevnlig for å vurdere utvikling.

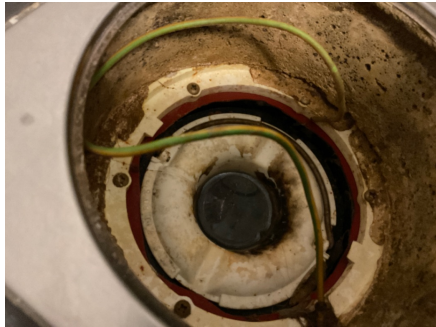
## 2.ETASJE > BAD

### TG2 Sanitærutstyr og innredning

- Det er ikke påvist tilfredsstillende løsning for å synliggjøre lekkasje fra innebygget sisterner.

Dusjdør mangler på én side av dusjveggen. Det fremstår som en delvis dusjløsning. Eier opplyser ikke om fuktskader i tilknytning til dette, men manglende dør kan medføre vannsprut og fuktpåkjenning på omkringliggende flater.

- Det må gjøres tiltak for å lukke avviket.

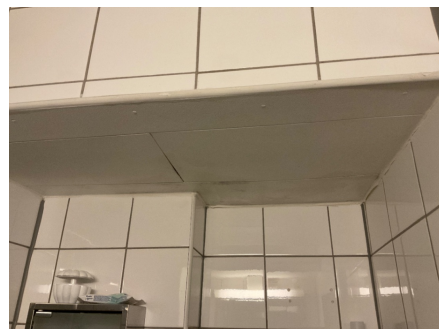
- Det er påvist avvik ifm understøttelsen av tanken.
- Det er ikke påvist tilfredsstillende avrenning eller annen kompenserende løsning fra varmtvannstank.
- Det er ikke påvist tilfredsstillende el-tilkobling av varmtvannstank iht. gjeldende forskrift.
- Det er påvist at varmtvannstank er over 20 år

Det er registrert lekkasje på varmtvannsberederen. Berederen er produsert i 2004 og er dermed over 20 år gammel, hvilket overstiger forventet teknisk levetid (ca. 15–20 år). Det er påvist fuktskader på konstruksjonen under tanken, og understøttelsen fremstår som utilfredsstillende.  
Det foreligger ingen tilfredsstillende løsning for avrenning eller annen kompenserende tiltak (f.eks. lekkasjestopper eller oppsamling med varsling). Dette innebærer økt risiko for vannskade ved ytterligere lekkasje.  
Det er heller ikke påvist forskriftsmessig el-tilkobling av varmtvannsberederen. Tilkoblingen er ikke i henhold til gjeldende regelverk for fast el-installasjon av faste varmevannsberedere.

Fuktskader etter lekkasje fra berederen i taket på badet.

- Det bør etableres tilfredsstillende avrenning eller lekkasjesikring ved varmtvannstank.
- Det bør etableres tilfredsstillende el-tilkobling etter gjeldende forskrift.

Varmtvannsberederen bør skiftes snarlig  
Ny bereder bør installeres med korrekt understøttelse og avrenningsløsning (sluk, lekkasjestopper eller oppsamling)  
El-tilkoblingen må utføres av autorisert elektriker i henhold til gjeldende forskrifter
