Tilstandsrapport

Tomannsbolig

Gallokkaringen 37 A, 9700 LAKSELV

Befaringsdato: 23.04.2025

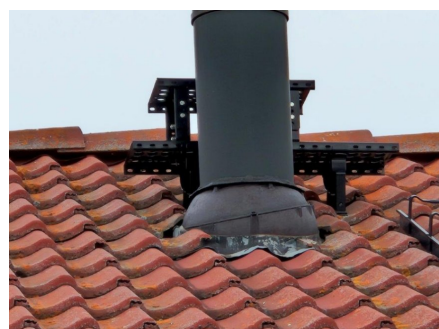
- Mer enn halvparten av forventet brukstid er passert på undertak.
- Det er avvik:

Pipebeslag av blyskjørt tetter ikke helt mot takstein.

Lokal sjekk og reparasjon.

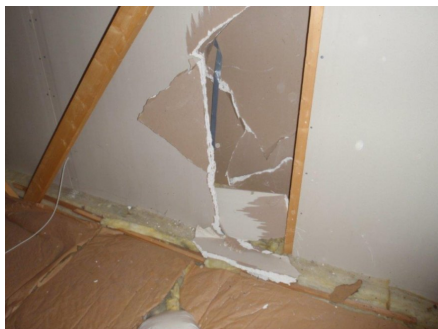
Eldre fysisk påført skade i brannskillevegg (sentral del) på kaldloft, registrert tidligere ved tilsvarende befaring i 2019. Det opplyses at skade i brannskillevegg på kaldloft ikke er utbedret.

Bilde tatt i mars-19. Skade i brannskillevegg mot nabo-leilighet.

Utbedring av skade på gipsplater i brannskillevegg i kaldloft mot nabo-seksjon.

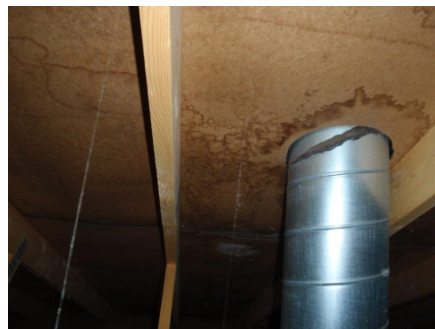
- Det er påvist fuktskjølder/skader i takkonstruksjonen.
- Bærende/sentrale deler av takkonstruksjonen er fjernet.

Bildet tatt i mars-19. Fuktmerker rundt pipe.

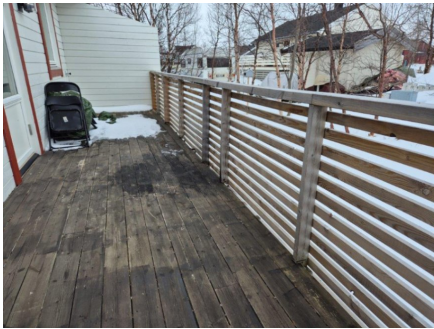
Veranda med utgang fra stue.

Det anbefales å endre rekkverkshøyde til forskriftskrav 100 cm, og avstand mellom horisontale rekkverksspiler til 2 cm.

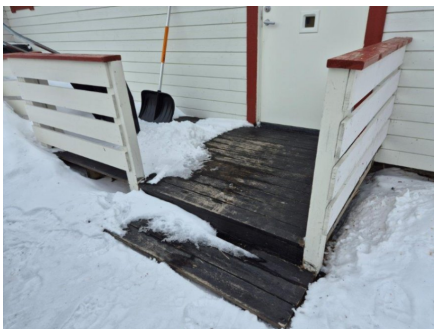
Inngangstrapp.

Det anbefales å endre rekkverkshøyde til forskriftskrav 90 cm, og avstand mellom horisontale bord til 2 cm.

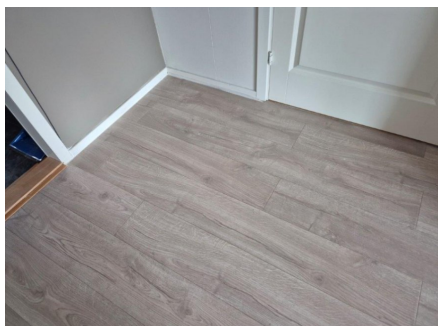
- Det er målt høydeforskjell på mellom 15-30 mm gjennom hele rommet. Tilstandsgrad 2 gis med bakgrunn i standardens krav til godkjente måleavvik.

Laminatgulv i stue.

- For å få tilstandsgrad 0 eller 1 må høydeforskjeller rettes opp. Det vil imidlertid sjelden være økonomisk rasjonelt som et enkeltstående tiltak i en bolig som dette. Dersom boligen en gang skal renoveres, kan man vurdere slike tiltak.

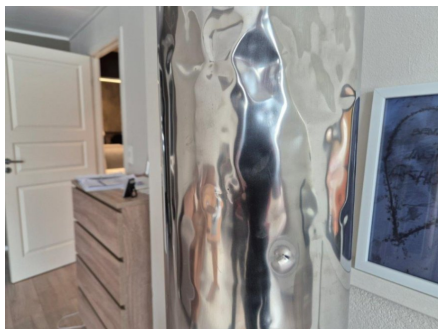
- Pipa har en mindre skade.

Bulker i stålrørspipe.

Det er ikke behov for umiddelbare tiltak.

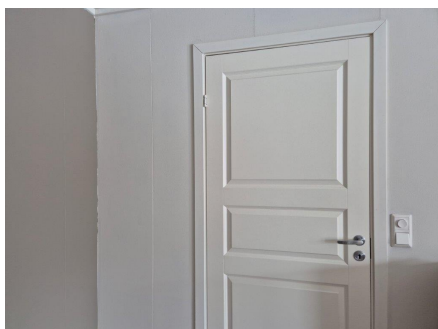
- Det er påvist avvik som tilsier at det bør foretas tiltak på enkelte dører.

Malte fyllingsdører.

- Det bør foretas tiltak på enkelte dører.

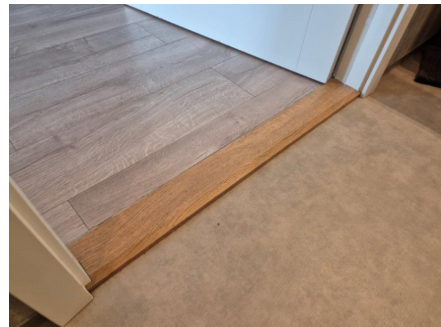
Dørterskel er tett (dør mangler tilluftsspalte).

- Det bør etableres tilfredsstillende tilluft til våtrom f.eks. luftespalte ved dør e.l.

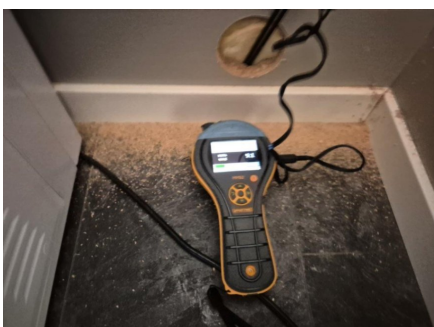
Hulltaking er foretatt i vegg mot våtsone (servant) i bad, uten å påvise unormale forhold.

Hulltaking i vegg i bod mot bad/vaskerom, sjekk med fuktmåler viser tørre verdier.

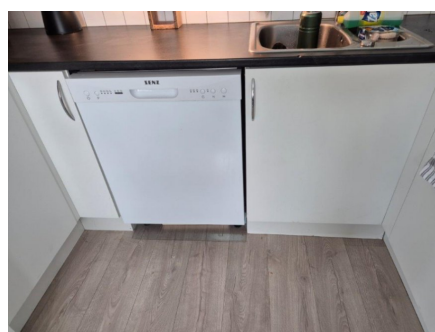
Kjøkkenbenk, synlig hakk i benkeplate ved kum.

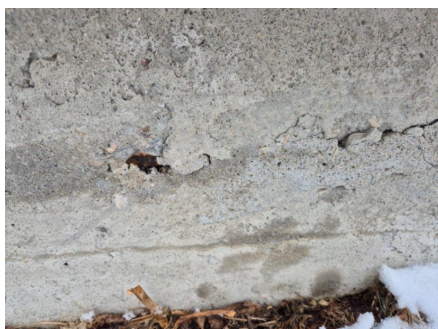
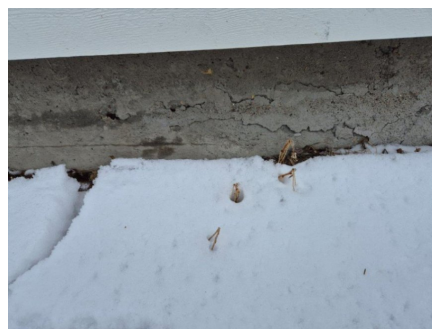
Det er påvist mindre avskallinger av betong pga riss/sprekker, og synlig armeringsjern som er korrodert.

Betong er løsnet slik at armering er synlig et sted. Korrosjon er påvist i armeringsstålet. Riss og mindre sprekker i grunnmur med fare for avskalling.

Lokal utbedring.

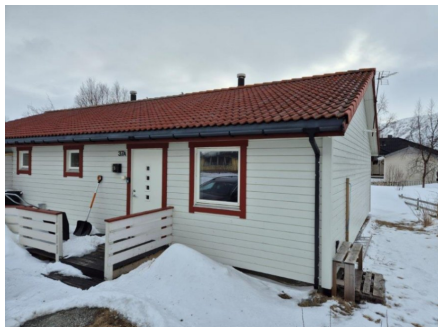
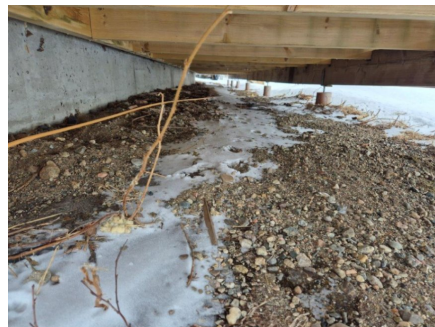
Bilde tatt under veranda. Terreng ser ut til å ha fall utfra grunnmur.

Det anbefales befaring av terrengforhold sommerstid for vurdering av fallforhold.
