NISSAN LEAF FORHJULSDRIFT

TESTDATO: 15.09.2025

EL77548

NBF Tilstandsrapport er utarbeidet av Norges Bilbransjeforbund og Forbrukerrådet.

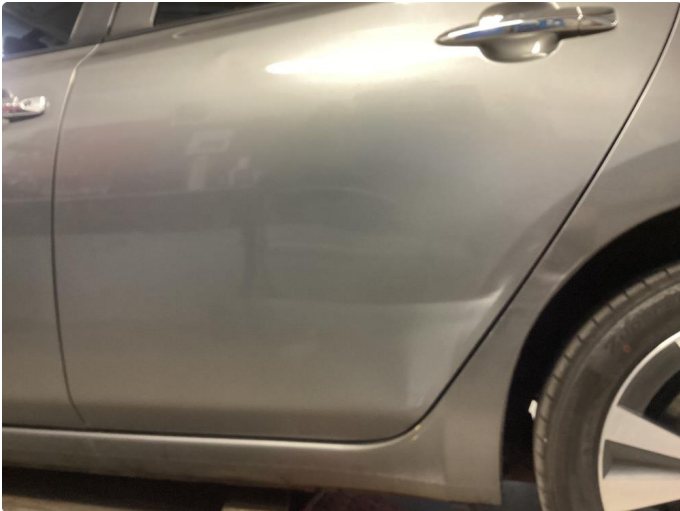
| Punkt | | Beskrivelse | Plassering |
|---|---|---|---|
| 1.1 | Dører | skade | venstre bak |

1.1 Skade

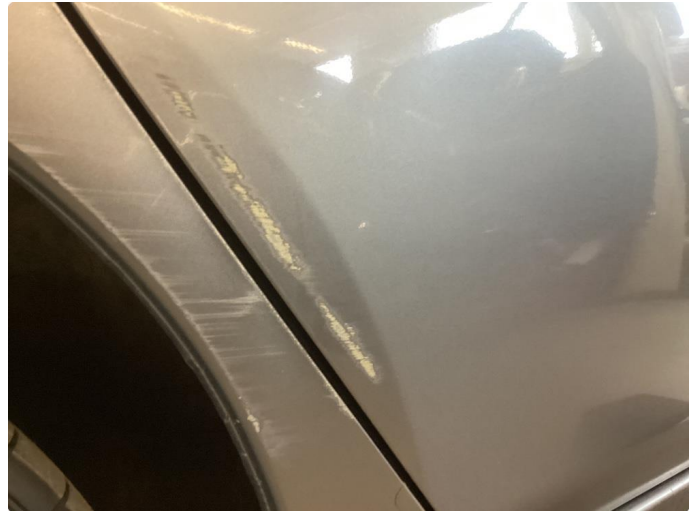
| Punkt | | Beskrivelse | Plassering |
|---|---|---|---|
| 1.2 | Dører | riper | høyre bak |

1.2 Riper

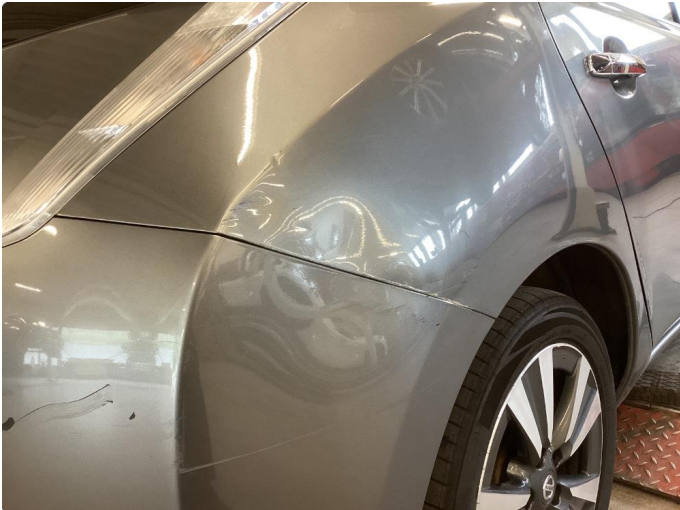
| Punkt | | Beskrivelse | Plassering |
|---|---|---|---|
| 1.3 | Skjermer | skade | høyre bak |

1.3 Skade

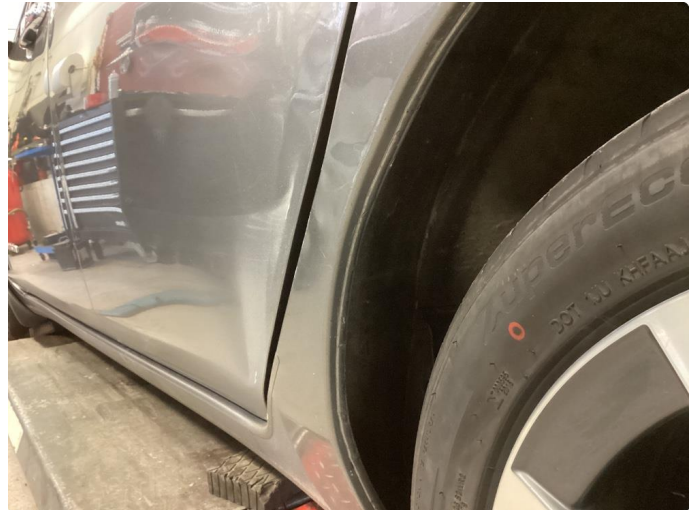
| Punkt | | Beskrivelse | Plassering |
|---|---|---|---|
| 1.4 | Skjermer | skade | venstre bak |

1.4 Skade

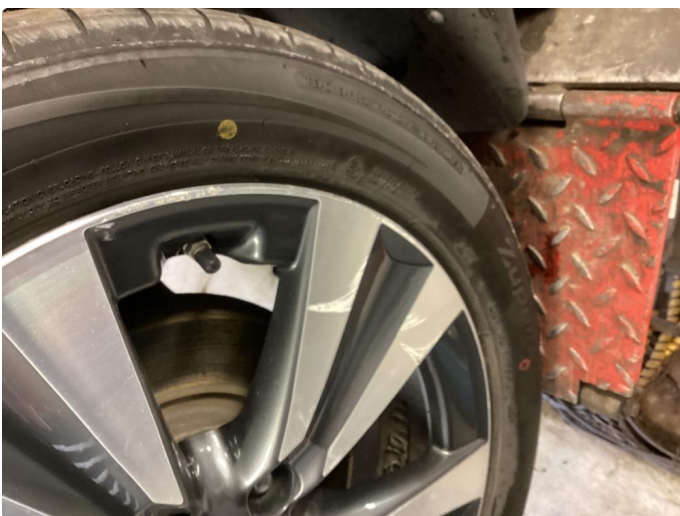
| Punkt | | Beskrivelse | Plassering |
|---|---|---|---|
| 1.5 | Dekk/Felger | kantkjørt felg | alle |

1.5 Kantkjørt felg

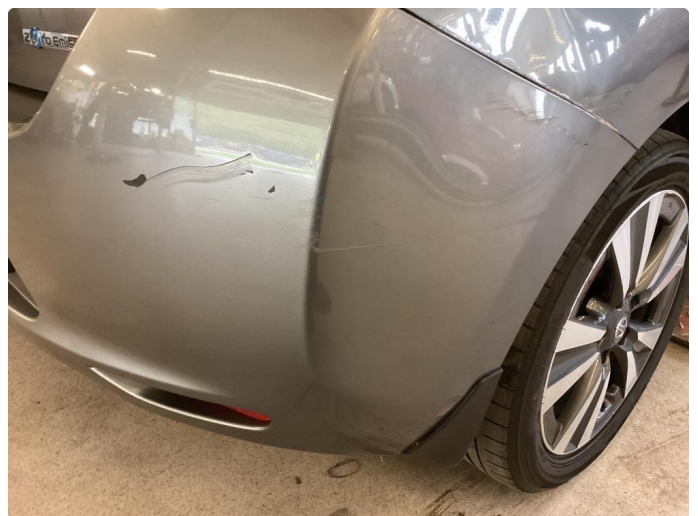
| Punkt | | Beskrivelse | Plassering |
|---|---|---|---|
| 1.6 | Støtfanger | ripe(r) | bak |

1.6 Ripe(r)

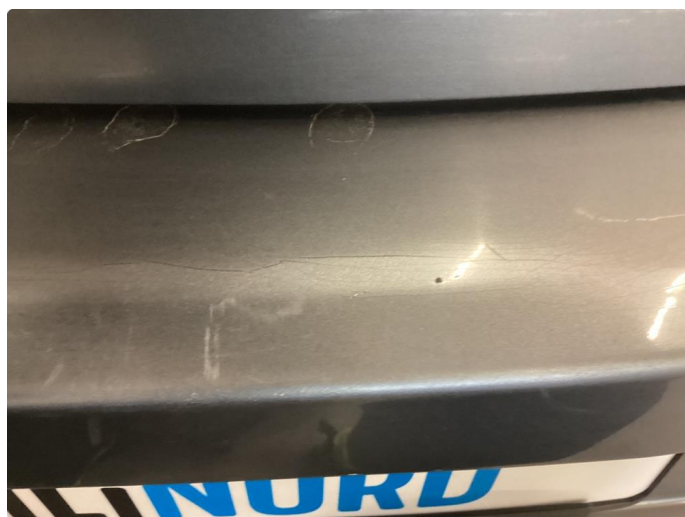
1.6 Ripe(r)

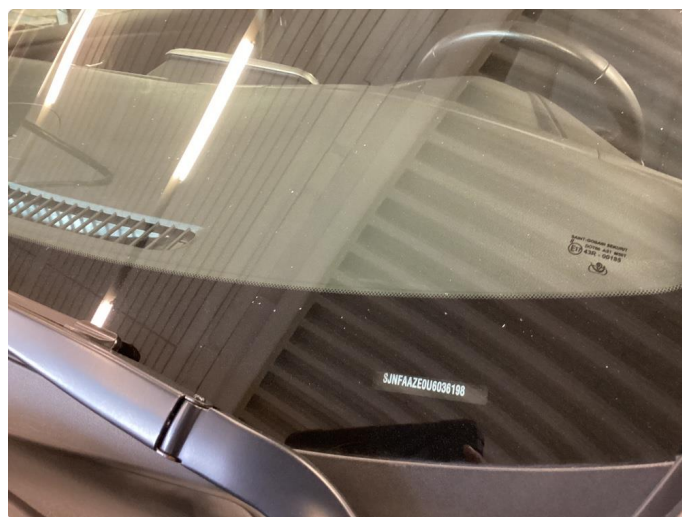
| Punkt | | Beskrivelse | Plassering |
|---|---|---|---|
| 1.7 | Frontvindu | steinsprut | |

1.7 Steinsprut
