TOYOTA LAND CRUISER 204 HK AUTOMAT 4X4

TESTDATO: 16.04.2025

KODE: 1689774

NBF Tilstandsrapport er utarbeidet av Norges Bilbransjeforbund og Forbrukerrådet.

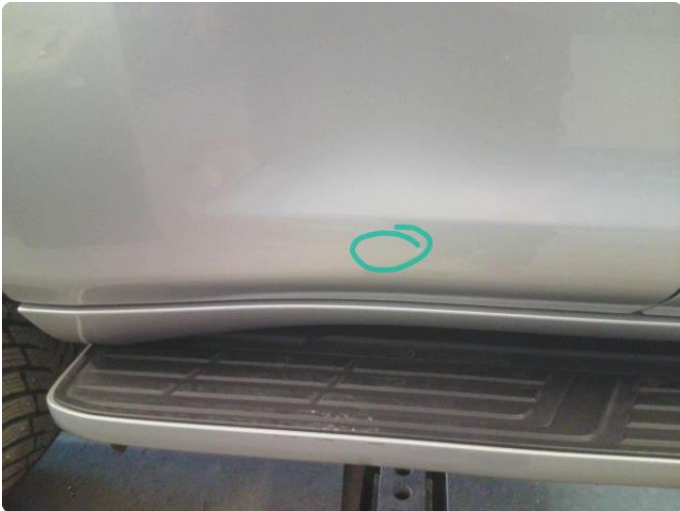
| Punkt | Beskrivelse | Plassering |
|---|---|---|
| 1.1 Dører | steinsprut med rust | nede - høyre bak |

1.1 Steinsprut med rust

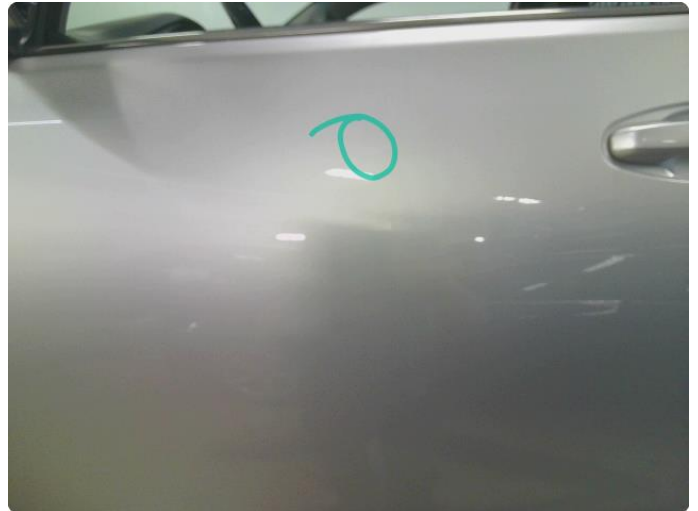
| Punkt | Beskrivelse | Plassering |
|---|---|---|
| 1.2 Dører | ripe ned til grunning | oppe - venstre foran |

1.2 Ripe ned til grunning

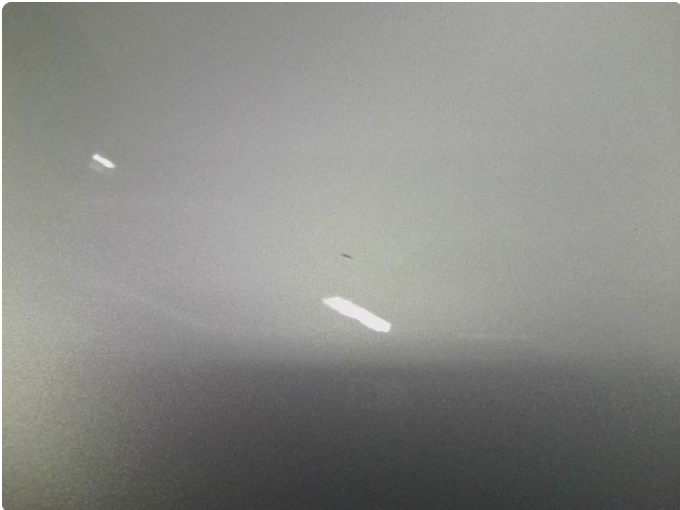
1.2 Ripe ned til grunning

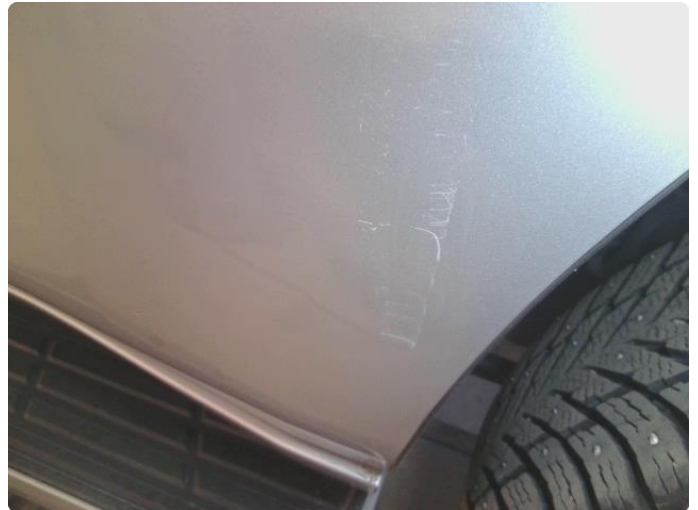
| Punkt | Beskrivelse | Plassering |
|---|---|---|
| 1.3 Dører | riper | venstre bak |

1.3 Riper

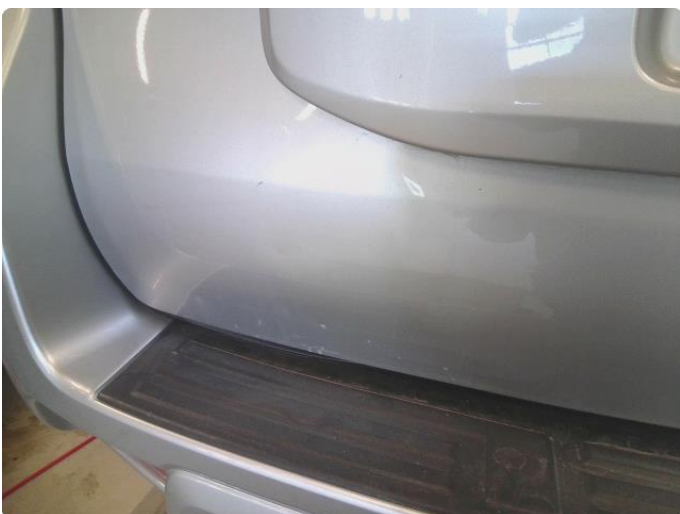
| Punkt | Beskrivelse | Plassering |
|---|---|---|
| 1.4 Bakluke | bulk med lakkskade | nede - venstre bak |

1.4 Bulk med lakkskade

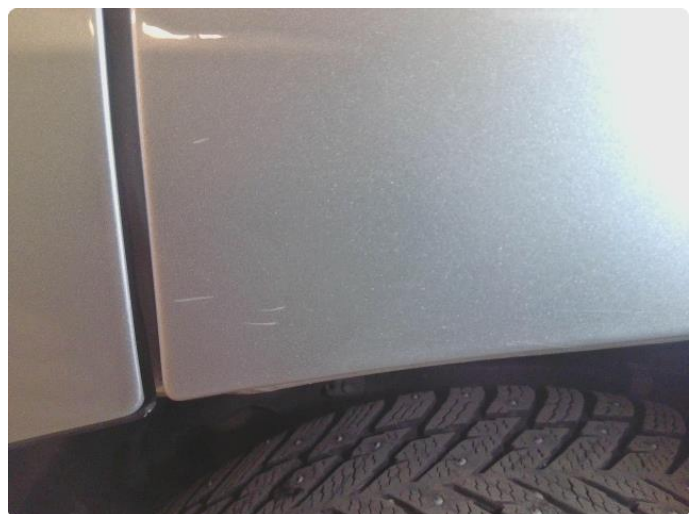
| Punkt | Beskrivelse | Plassering |
|---|---|---|
| 1.5 Skjermer | ripe(r) ned til grunning | venstre bak |

1.5 Ripe(r) ned til grunning

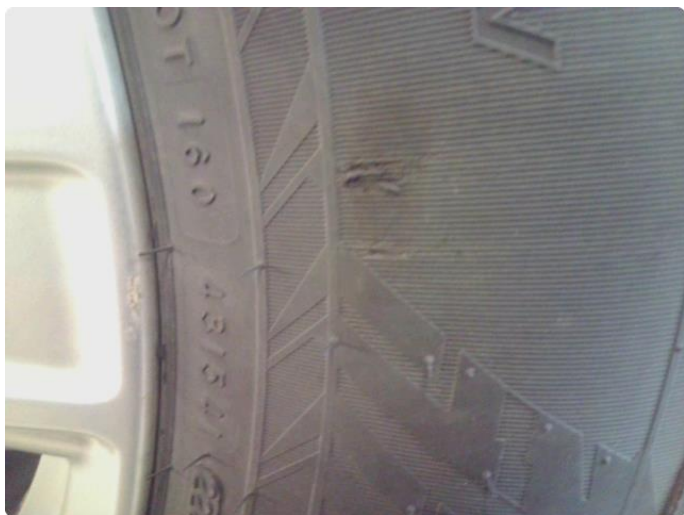
| Punkt | Beskrivelse | Plassering |
|---|---|---|
| 1.6 Dekk/Felger | dekkskade vinterhjul | venstre bak |

1.6 Dekkskade vinterhjul

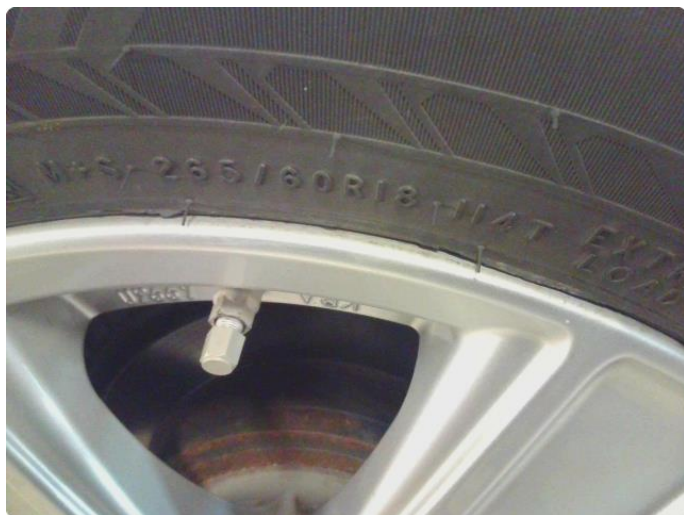
1.6 Dekkskade vinterhjul

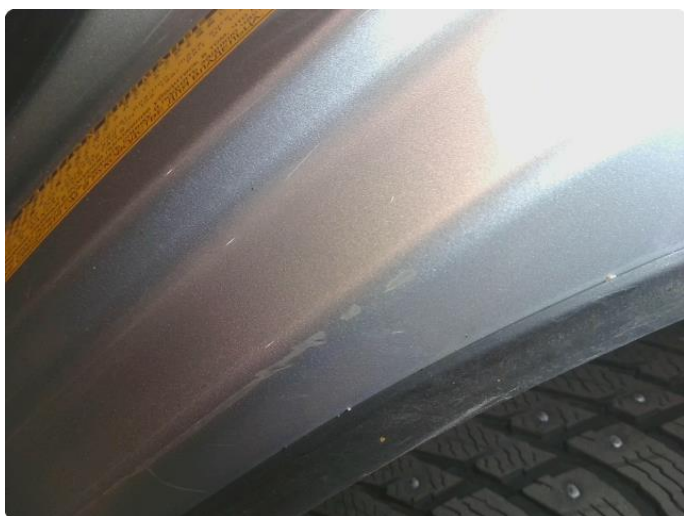
| Punkt | Beskrivelse | Plassering |
|---|---|---|
| 1.7 Døråpning | ripe(r) | venstre bak |

1.7 Ripe(r)

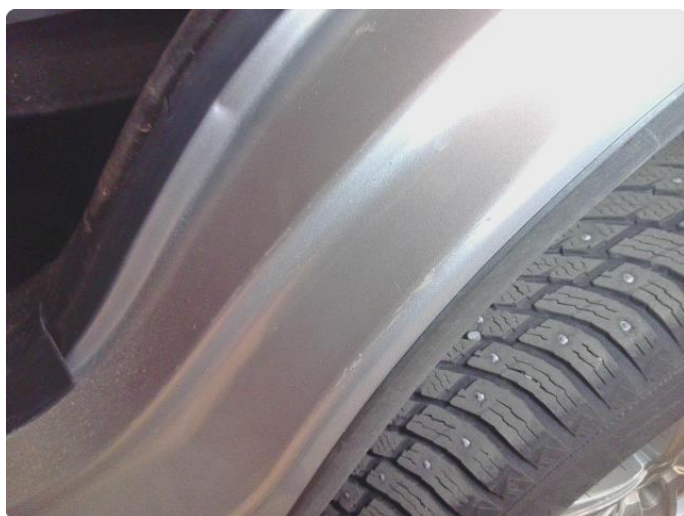
1.7 Ripe(r)

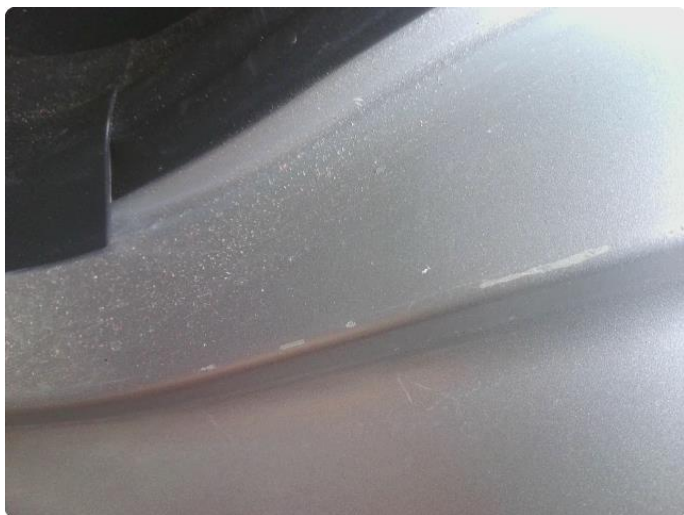
1.7 Ripe(r)

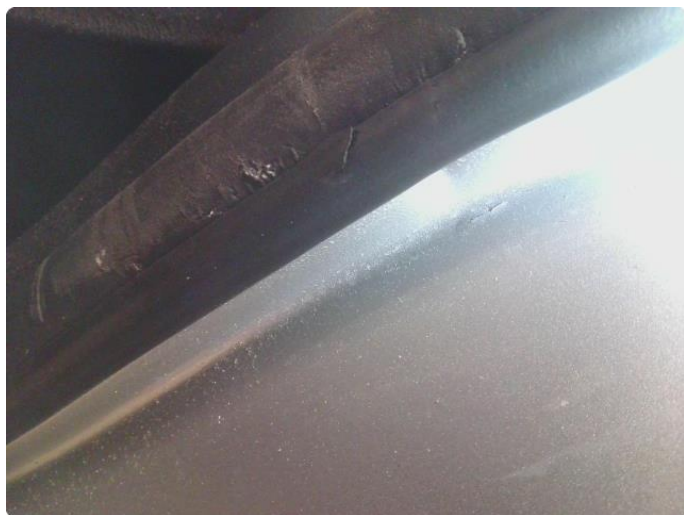
| Punkt | Beskrivelse | Plassering |
|---|---|---|
| 1.8 Døråpning | skadet list | venstre bak |

1.8 Skadet list

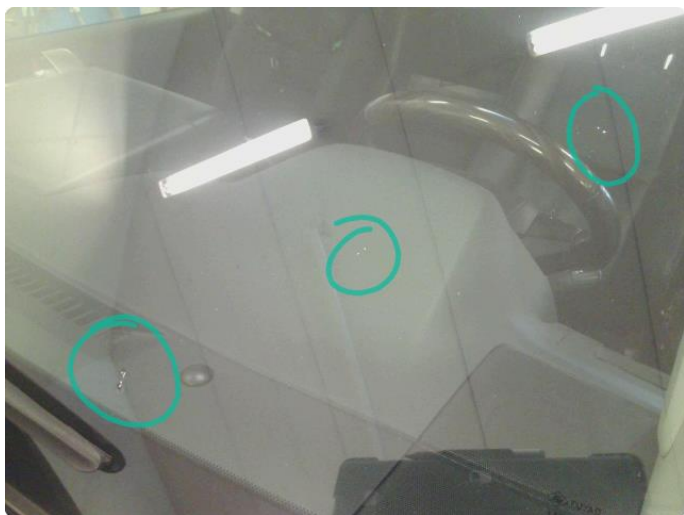
| Punkt | Beskrivelse | Plassering |
|---|---|---|
| 1.9 Frontvindu | steinsprut | venstre foran |

1.9 Steinsprut

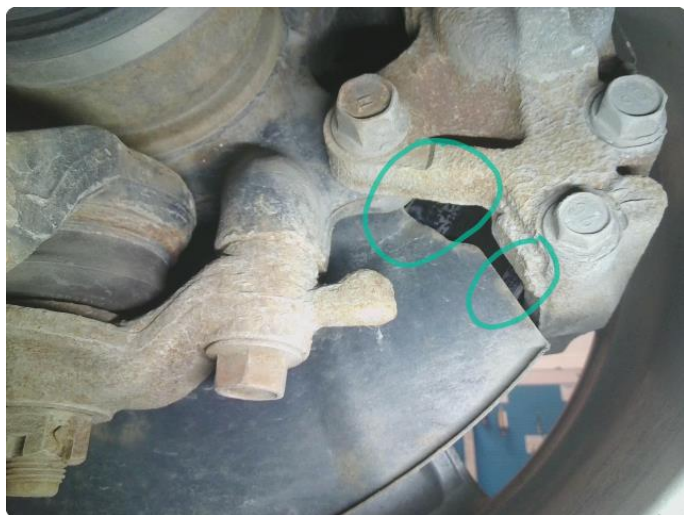
| Punkt | Beskrivelse | Plassering |
|---|---|---|
| 2.2 Skiver | mer enn 25% rust | indre - begge foran |

2.2 Mer enn 25% rust
