## XA18613 - 2013 Mitsubishi Offroad

| Km.stand | 284 042 | Bruktimportert | Nei | Reg.reim skiftet, dato | Har ikke |
| Chassisnr. | JMBXLGF6WDZ402476 | Tilhengerfeste | Ja | Vognmappe m/instruksjonsbok | Ja |

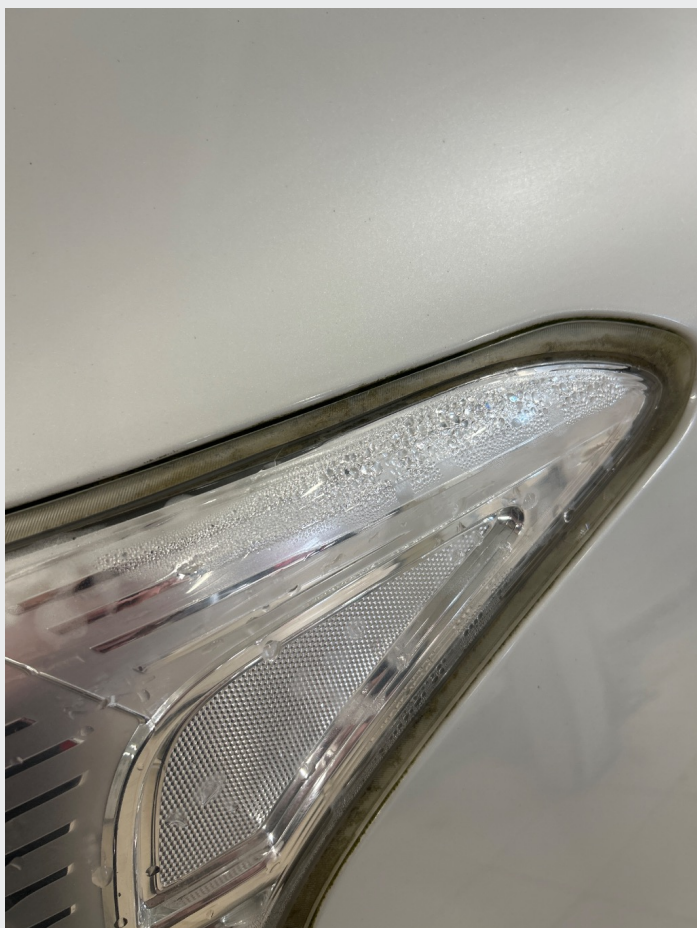
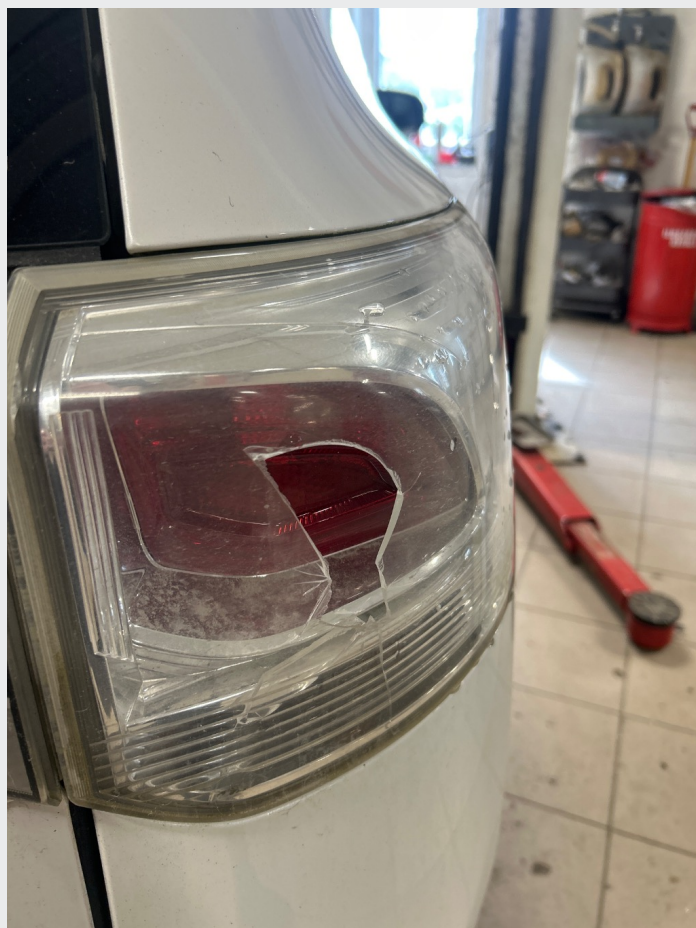
- 2.10 Eksteriør - Tak/Takluke/Panoramatak - Rust på tak
- 3.2 Utvendig lys - Lysfunksjon bak - Knust lykt høyre bak, fukt
- 3.2 Utvendig lys - Lysfunksjon bak - Fukt i venstre baklykt

3.2 Knust lykt høyre bak, fukt

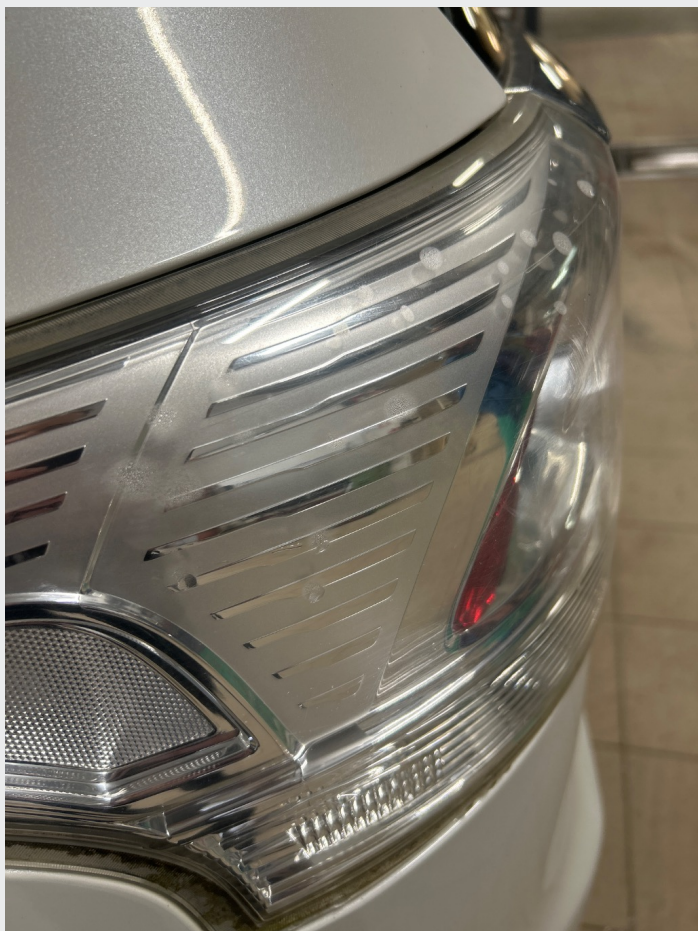
3.2 Fukt i venstre baklykt

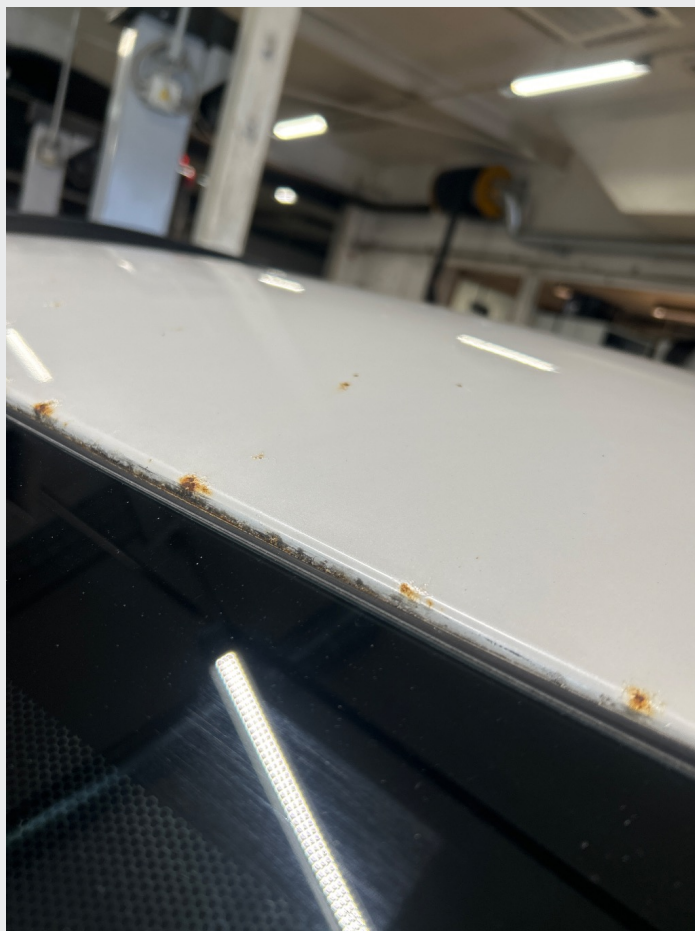
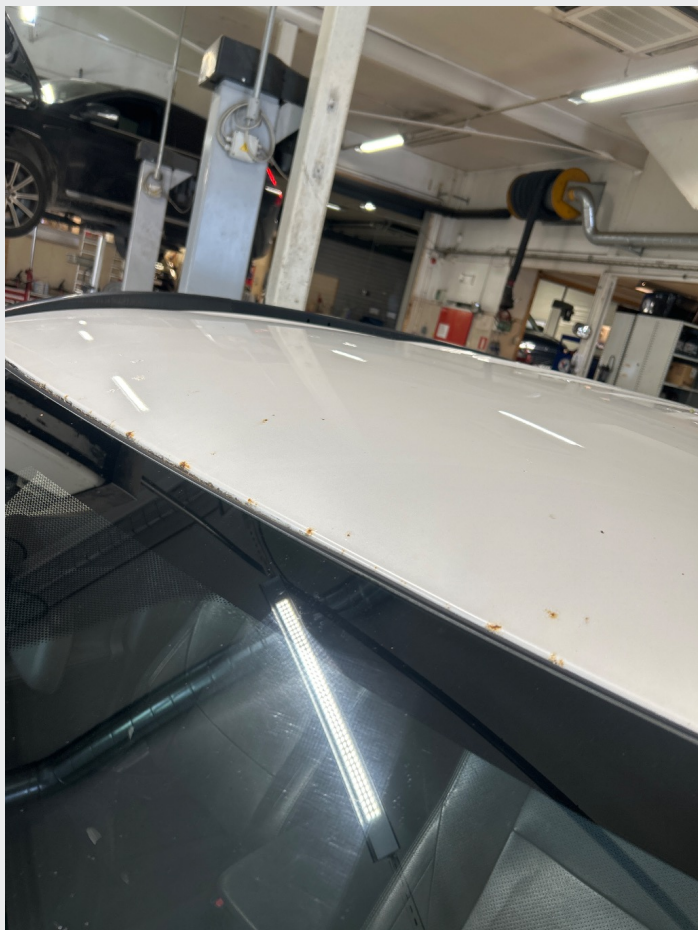
2.10 Rust på tak

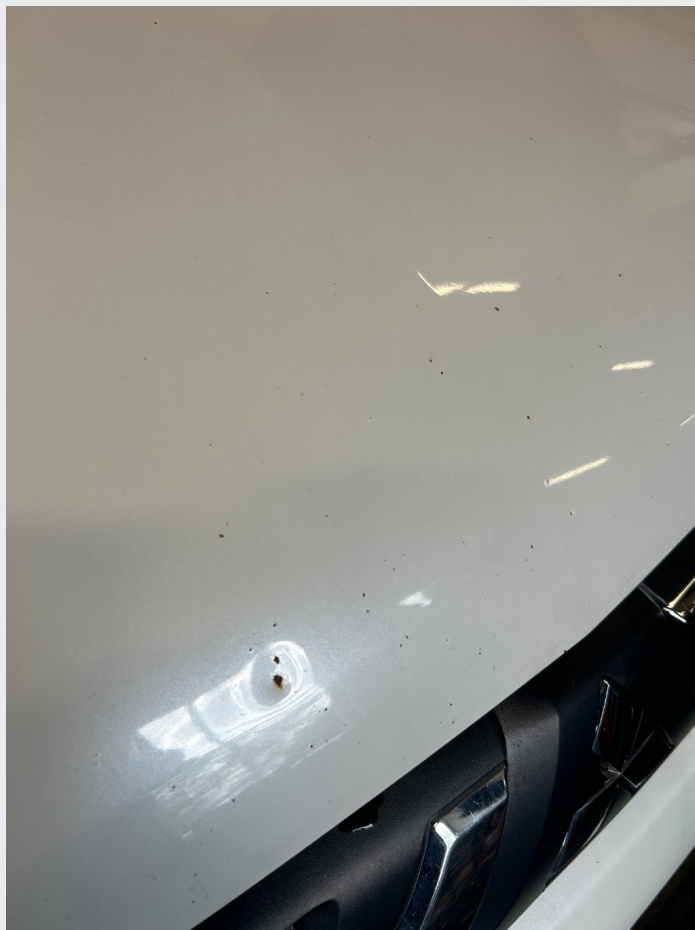
2.3 En del steinsprut og en liten bulk på panser

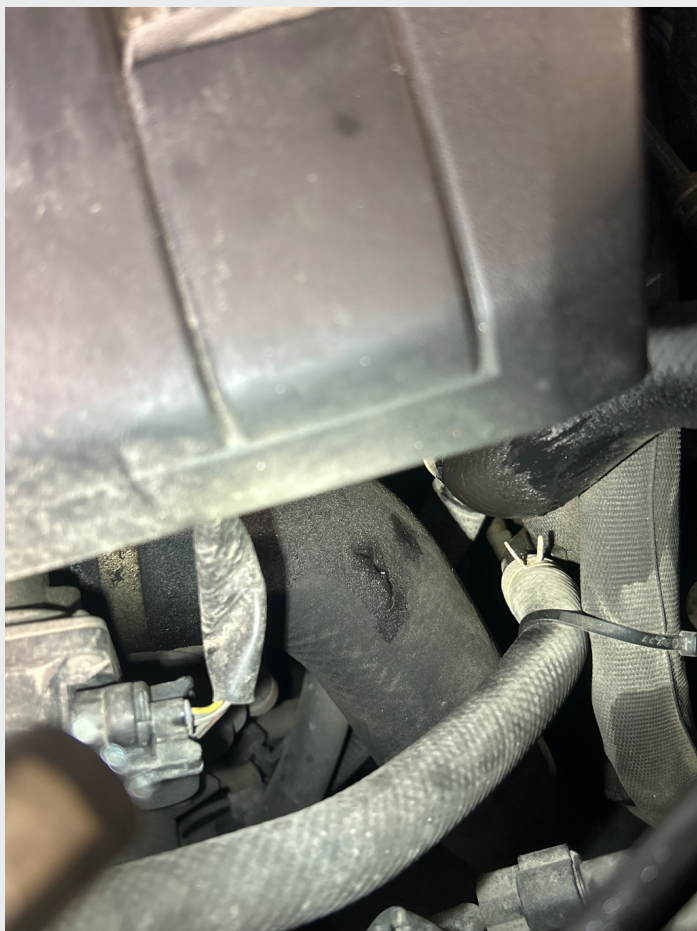
5.14 Sprekk i slange til intercooler

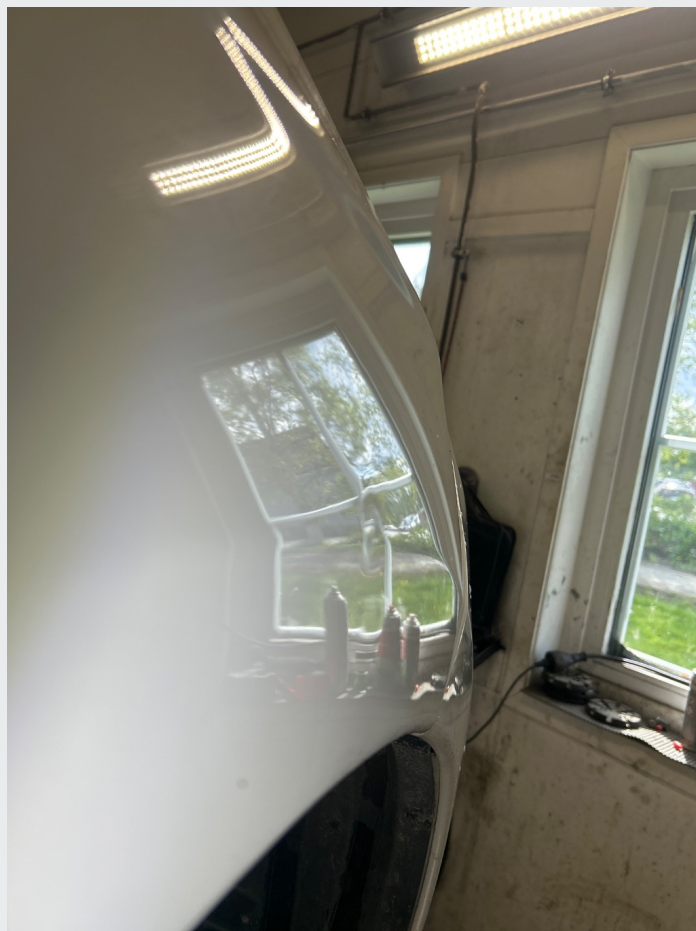
2.7 Liten bulk i høyre framskjerm

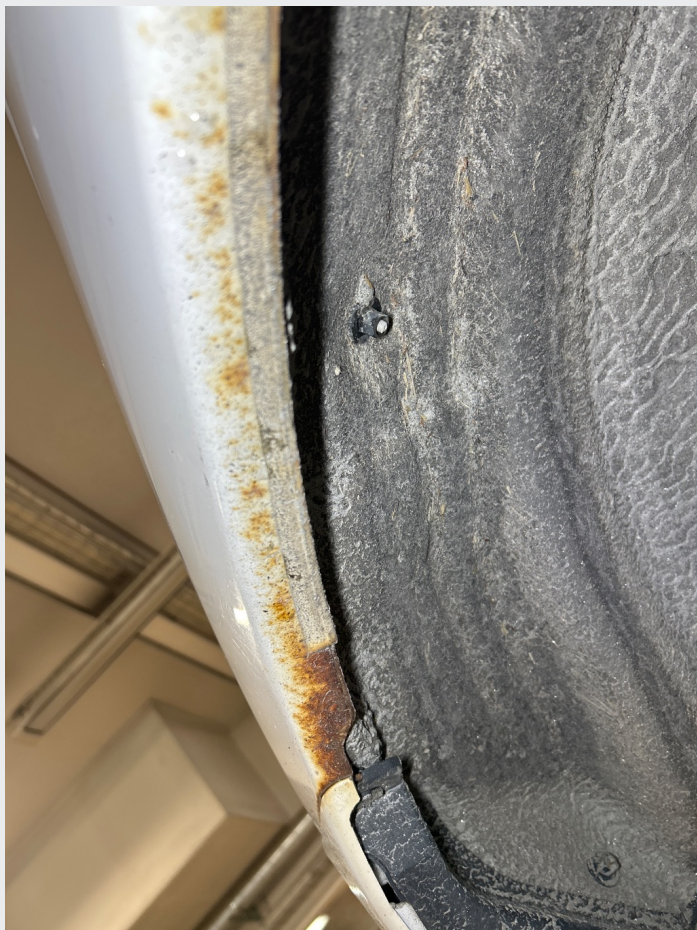
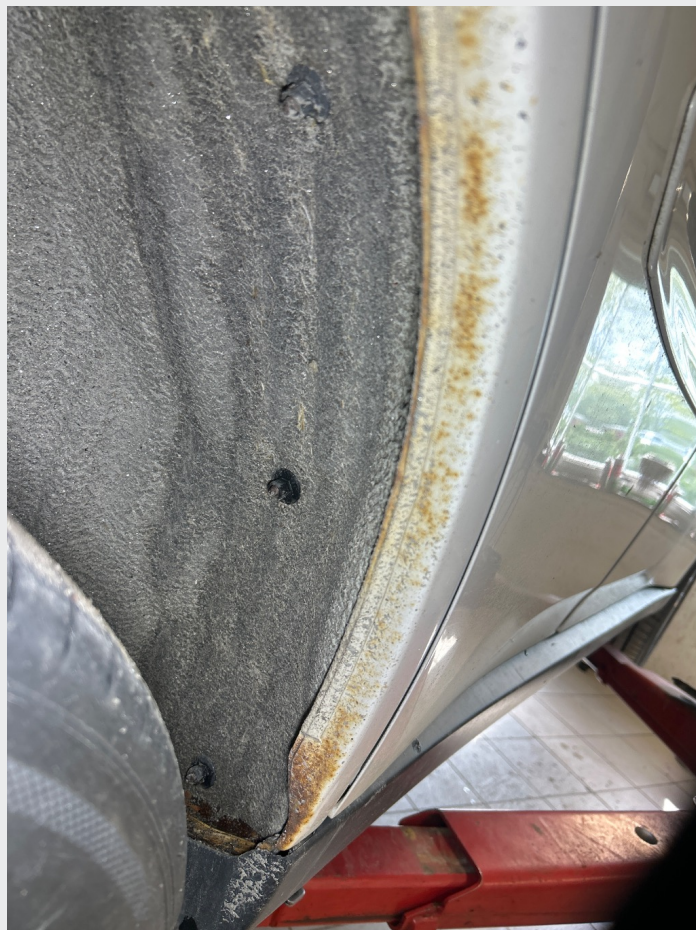
2.7 Rust i høyre bakskjerm

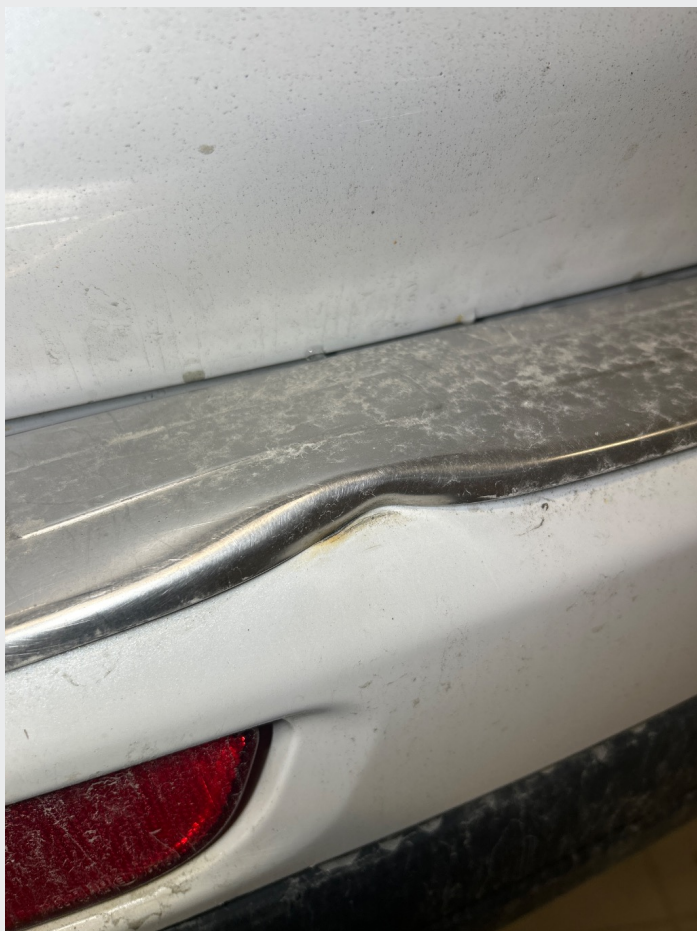
2.8 Bulk på list på bakfanger

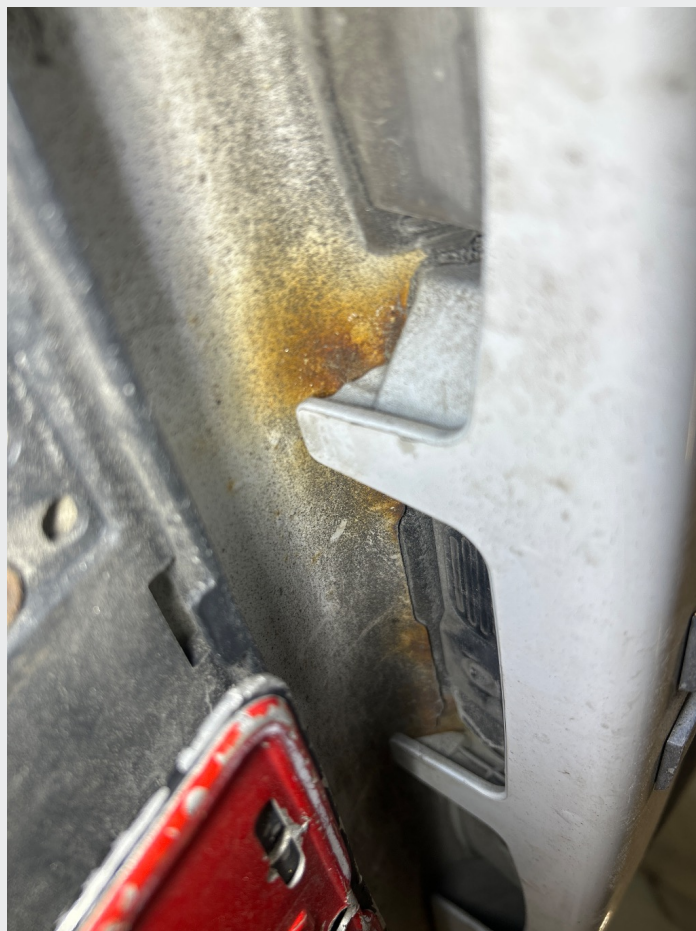
2.5 Rust i bakluke

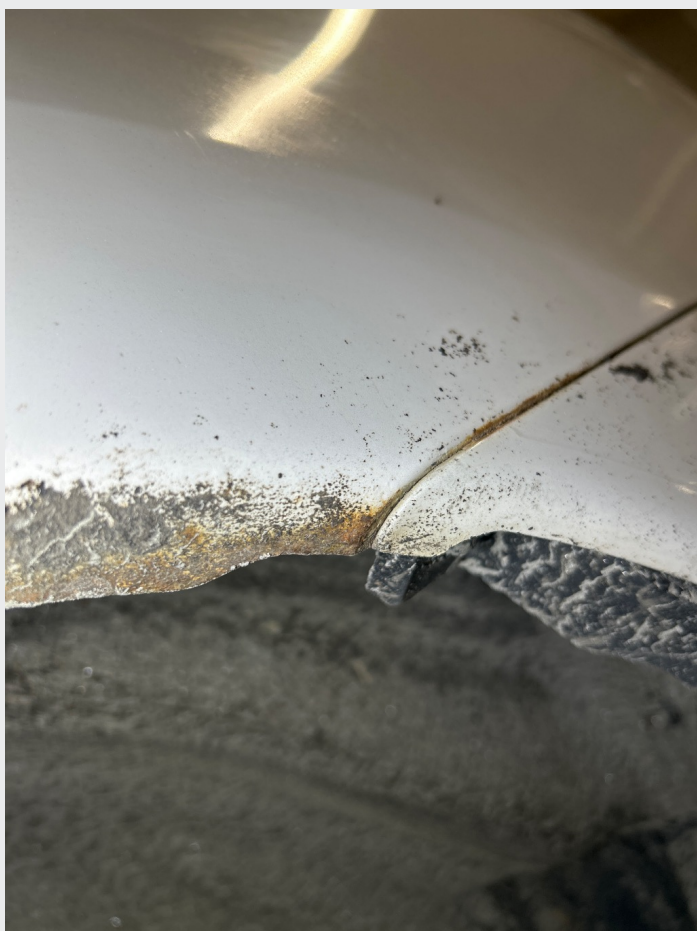
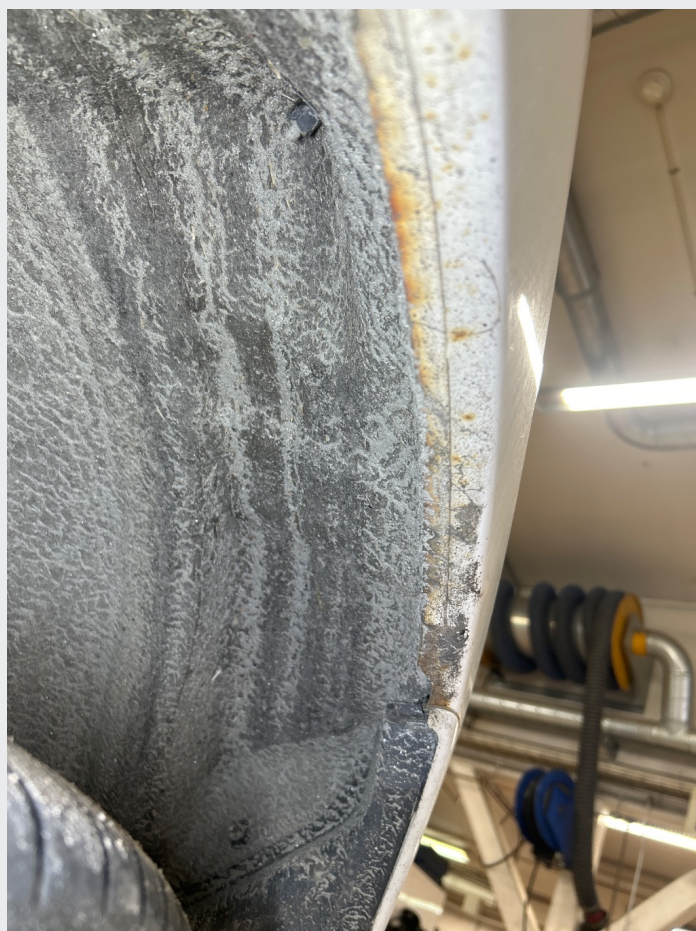
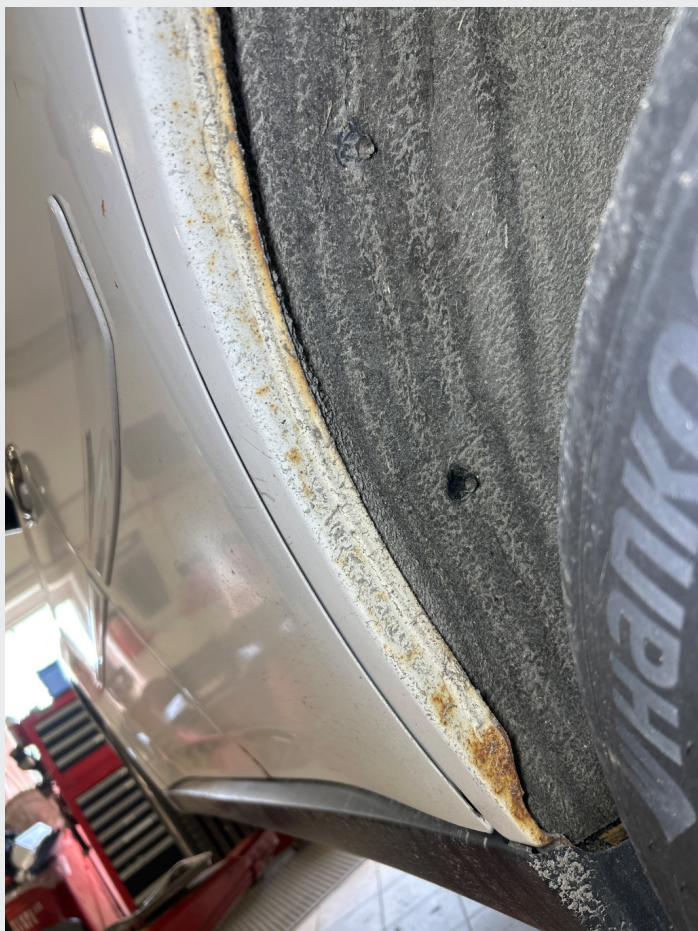
2.7 Rust i venstre bakskjerm

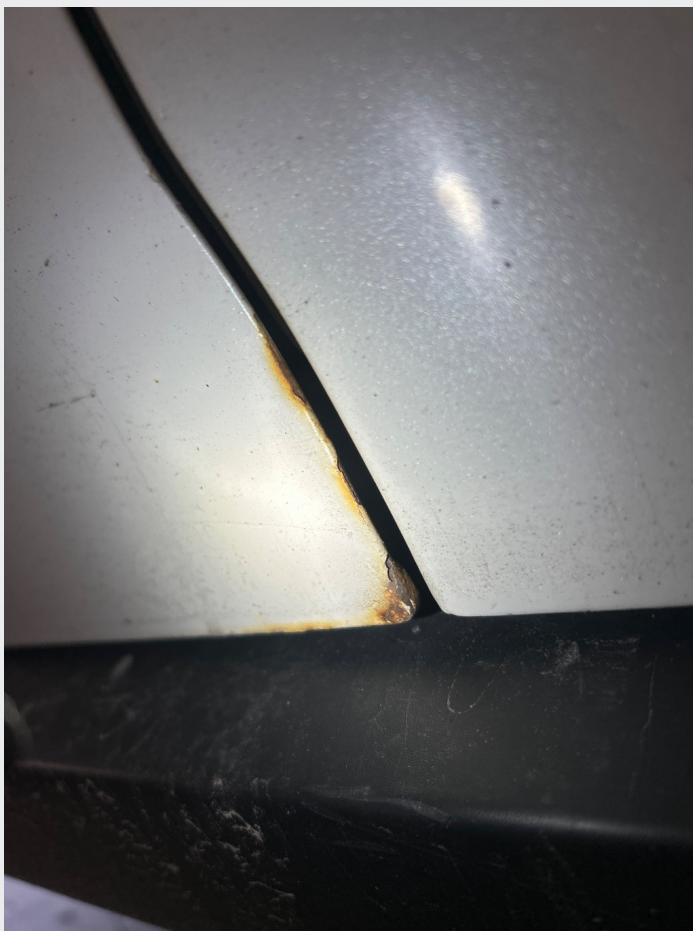
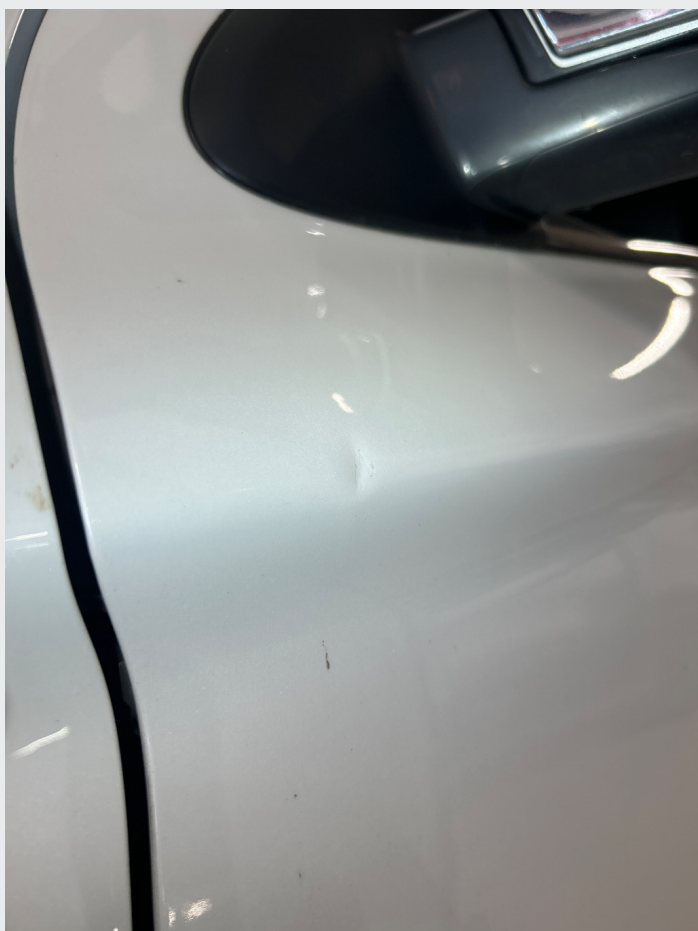
2.5 Liten bulk og rust på førerdør

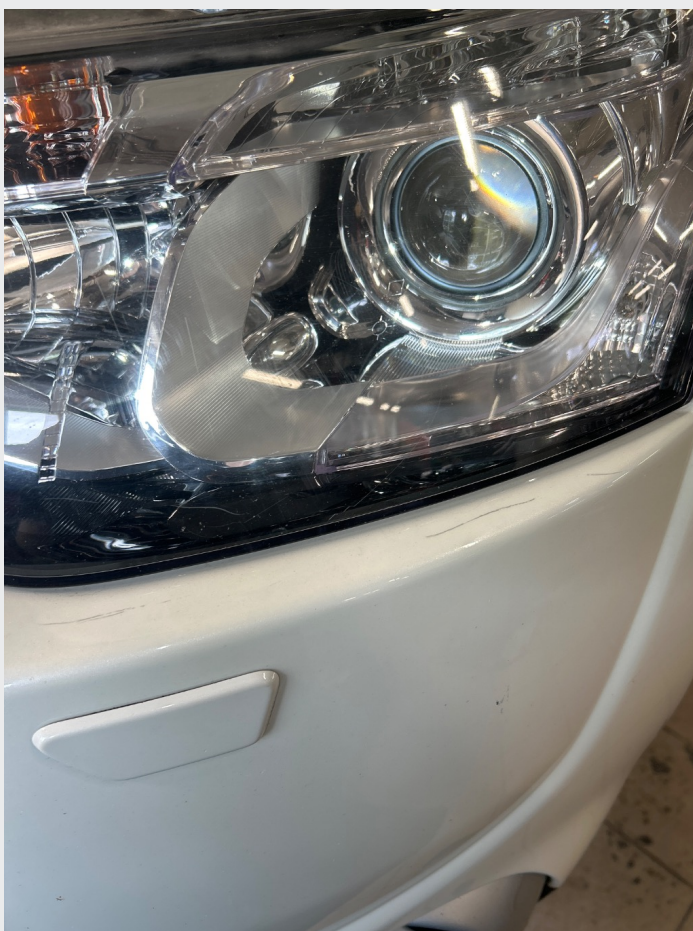
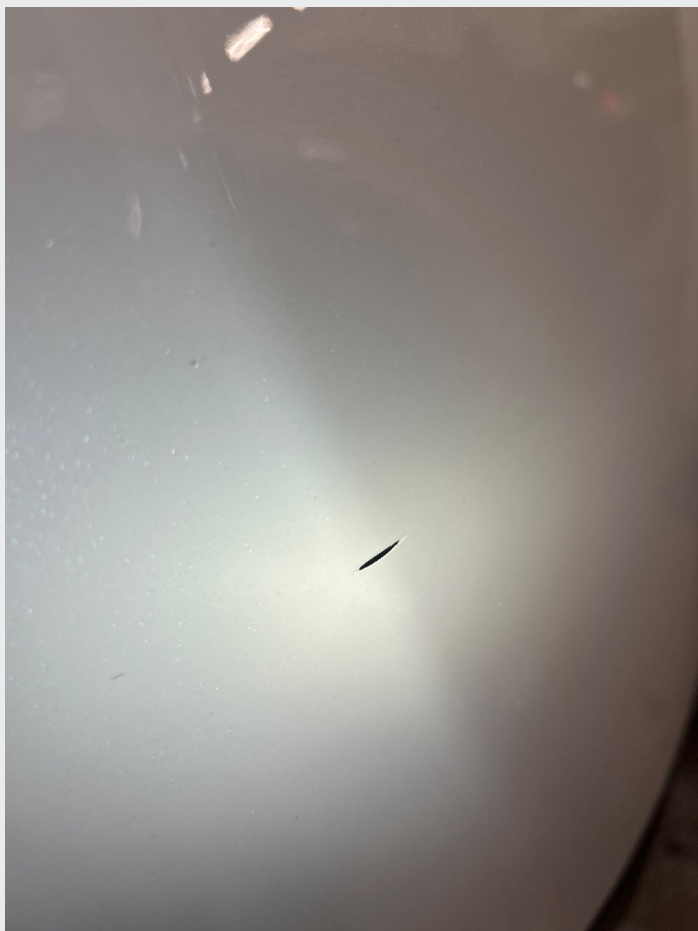
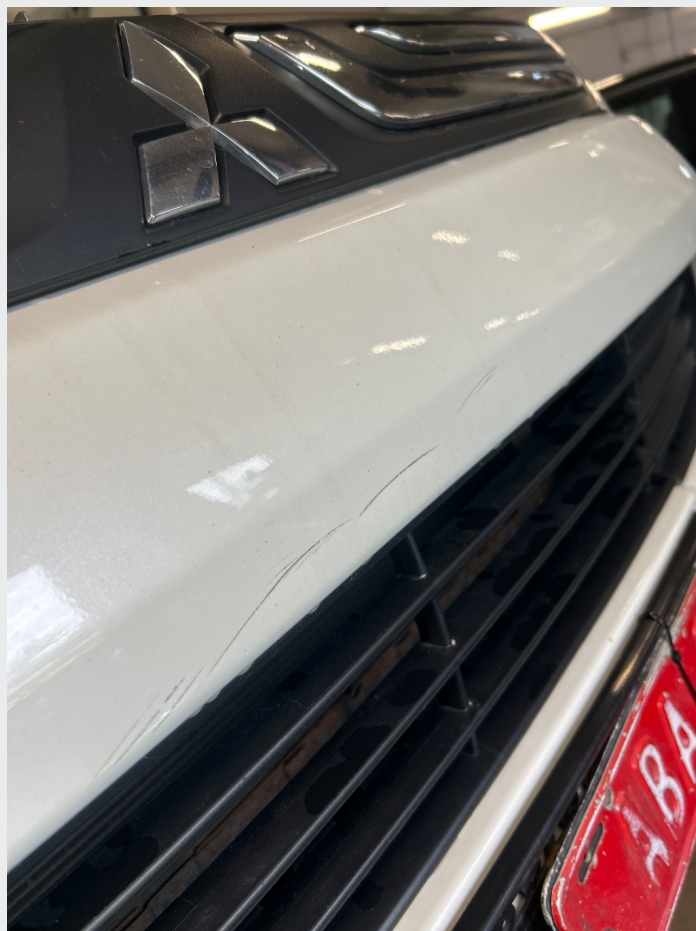
2.8 Riper på framfanger

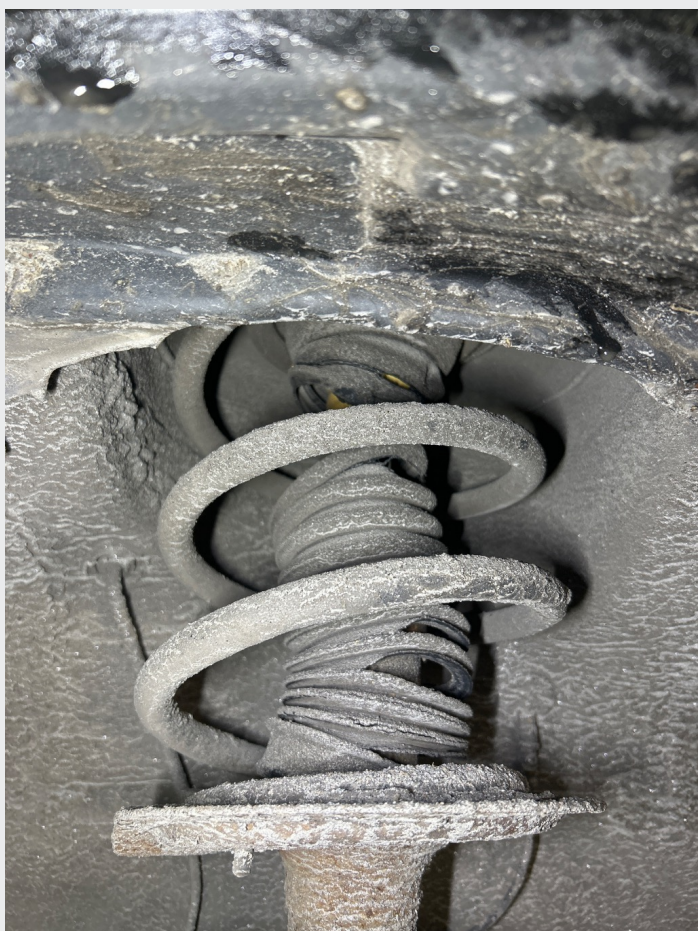
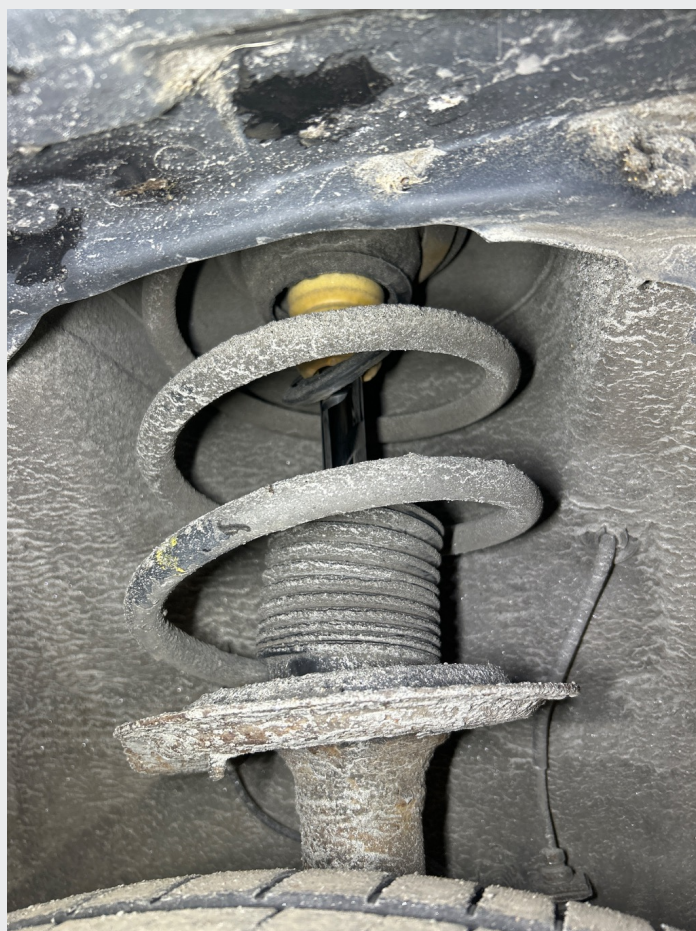
8.6 Revnet støvmansjett på begge dempere foran

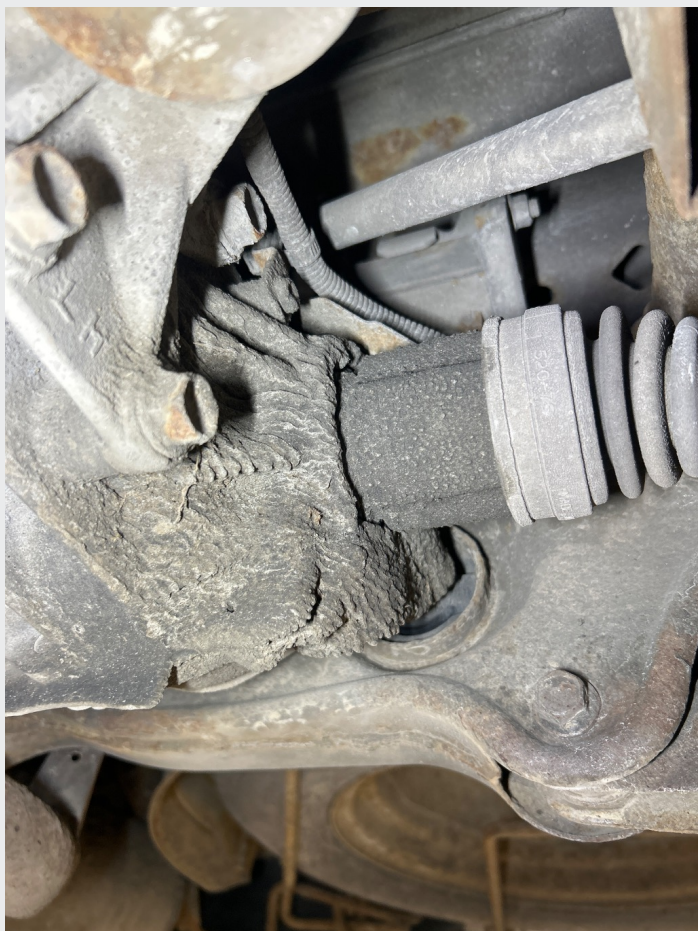
7.2 Svetting diff, venstre drivaksel

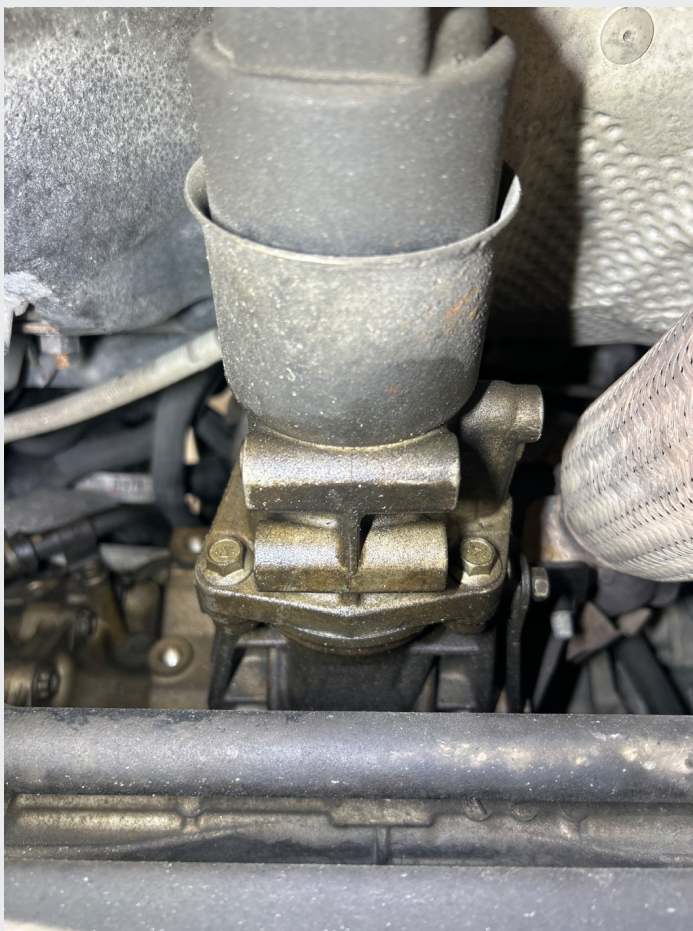
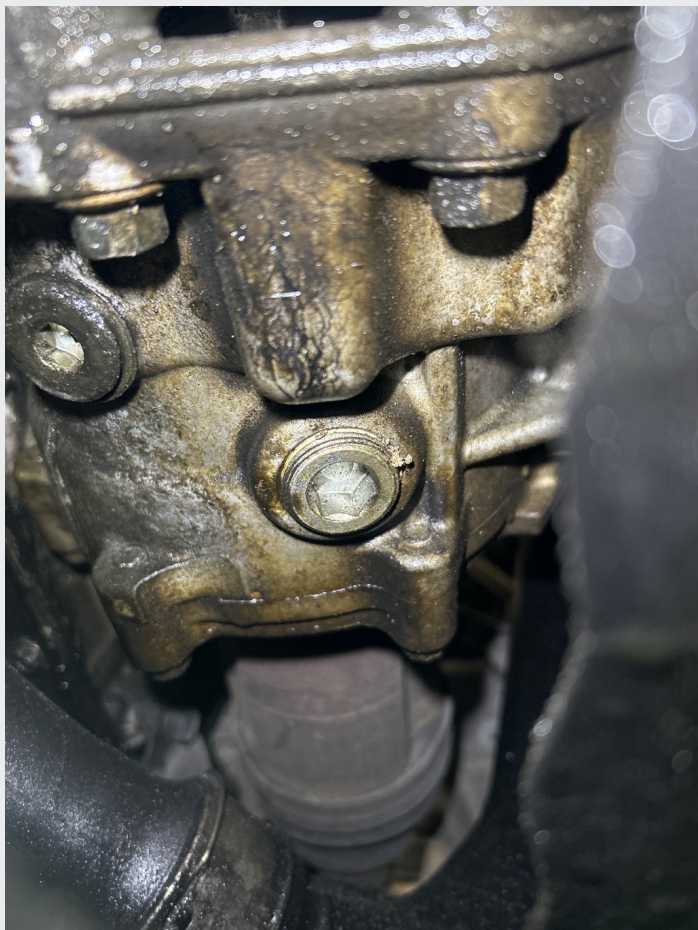
7.1 Svetting girkasse og transfer

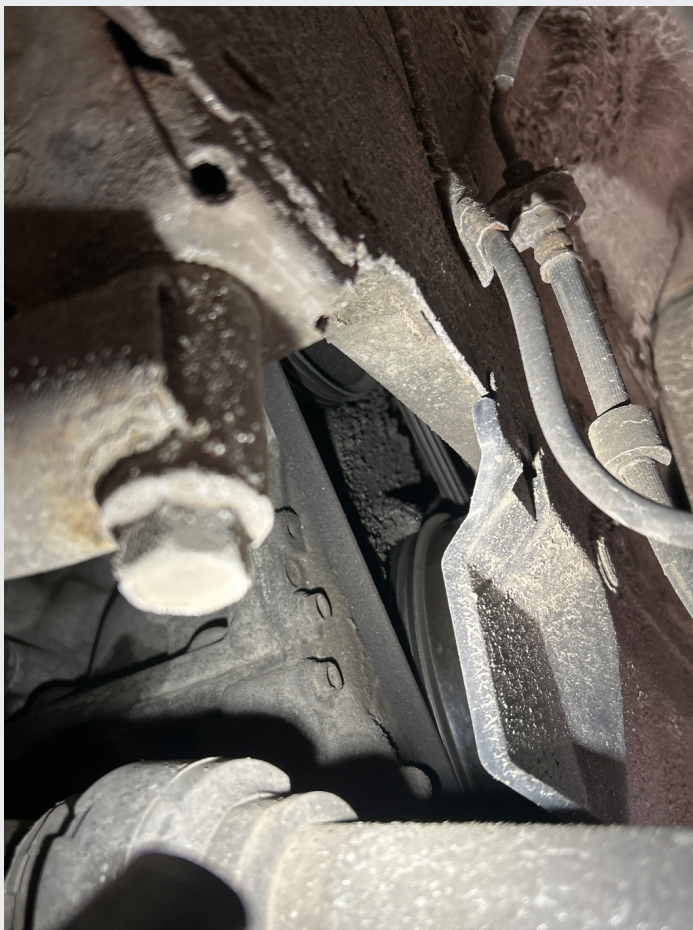
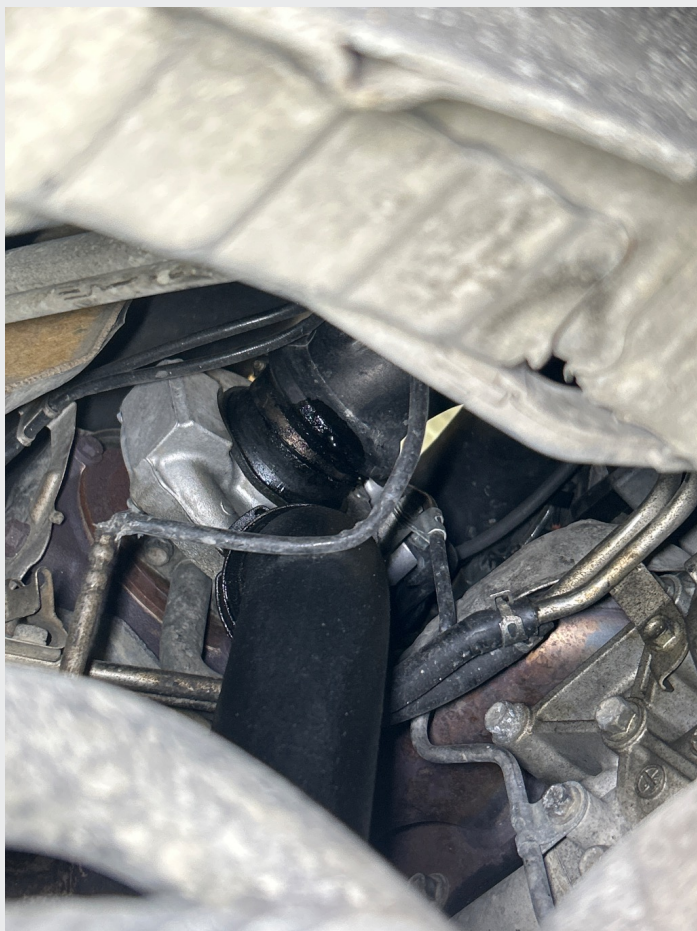
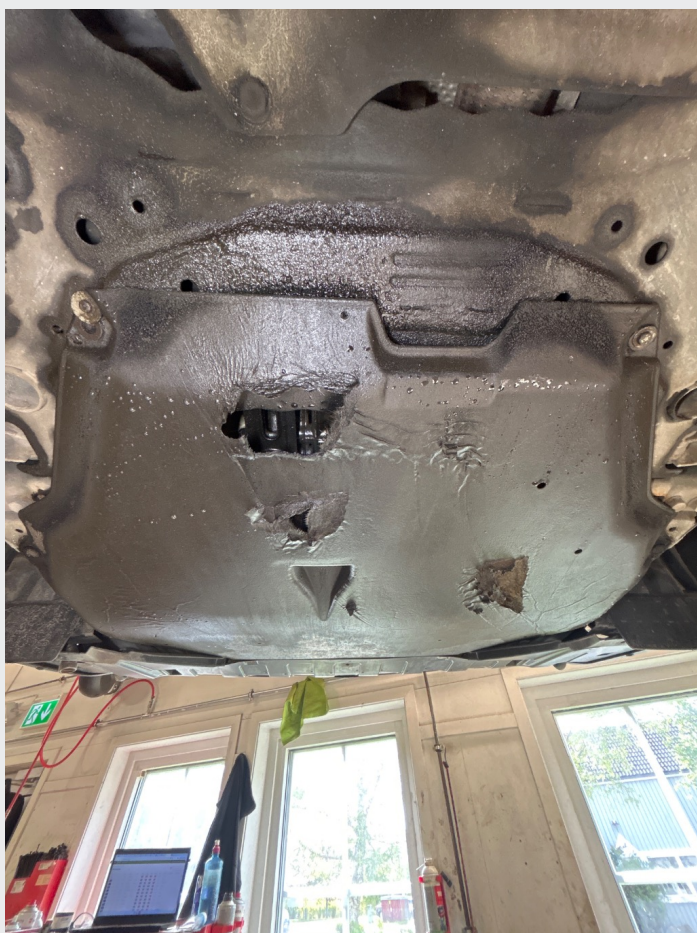
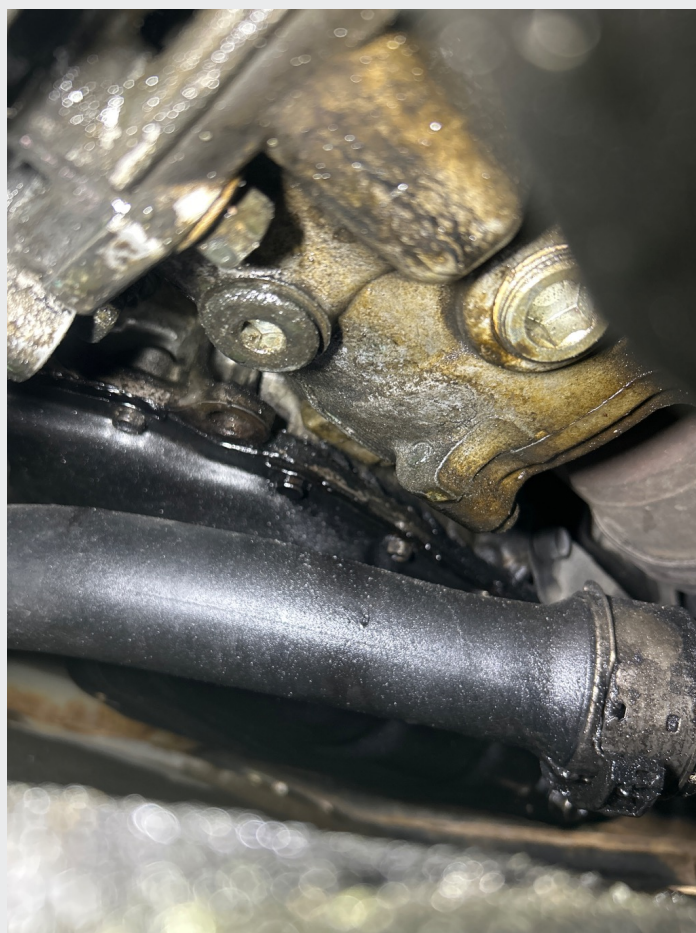
5.11 Mye svetting motor, lekkasje?

5.11 Mye svinging motor, lekkasje?

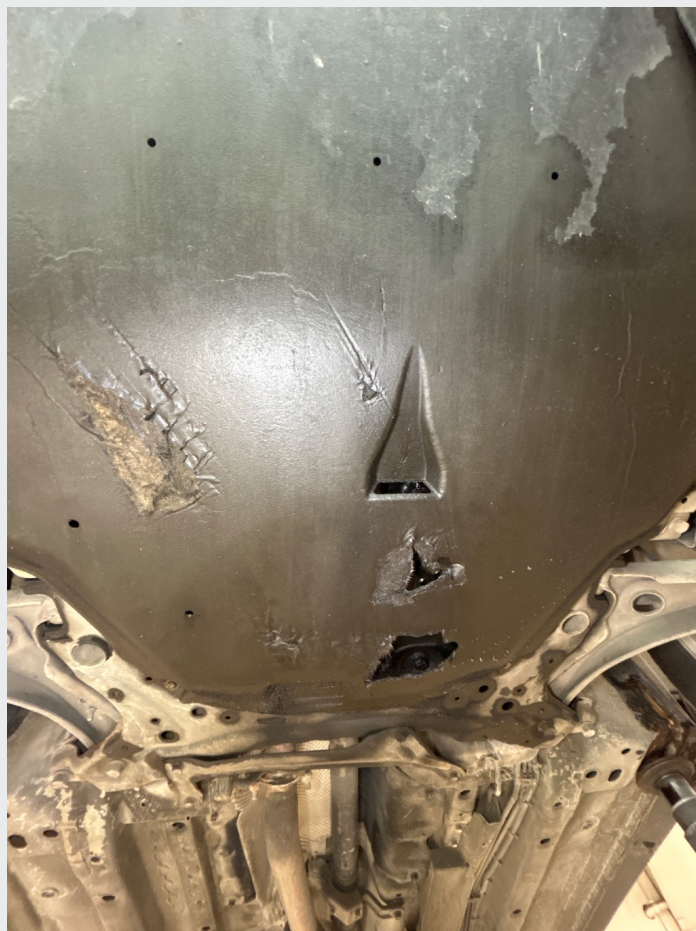
2.2 Ødelagt plate under motor
