# Tilstandsrapport

Enebolig

Murudalsvegen 681, 2676 HEIDAL

Befaringsdato: 22.08.2024

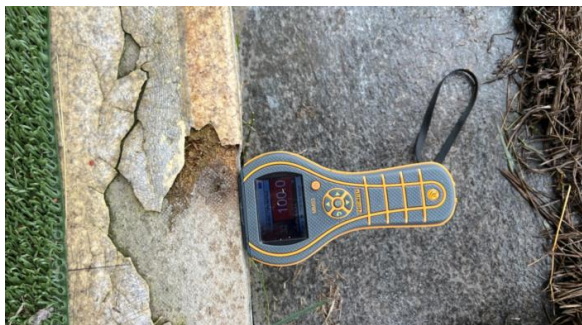
## TG 2 Overflater

Gulet er råteskadet og må skiftes, kan ha ført til skader på tilsluttende konstruksjoner.

Avvik må utbedres.

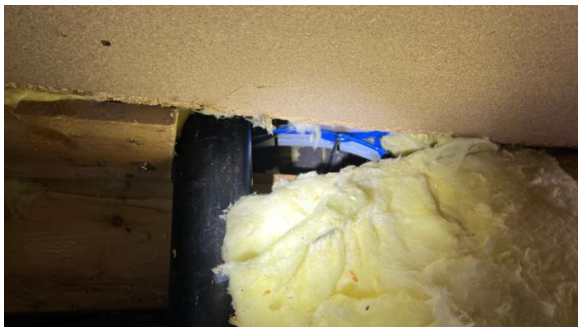
## TG 2 Innvendige trapper

- Det er ikke tilfredsstillende ventilering av krypkjeller.
- Det er stedvis påvist fuktnivå som tilsier at konstruksjonen kan ha fuktskader.

Det er åpning inn i bjelkelagt, mus kan komme inn i konstruksjonen og gjøre skade.  
Det er manglende fuktsperre på bakken.

Det må etableres fuktsperre i krypkjelleren.

Konstruksjoner med fuktighet og skade må utbedres.

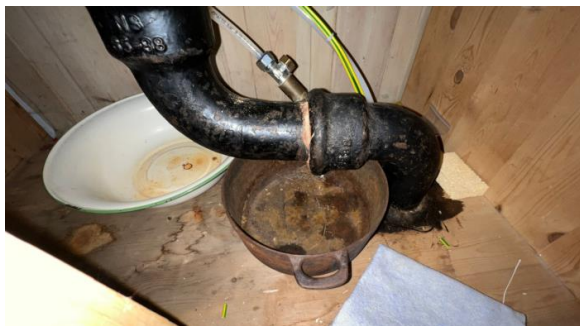
## TG 1 Ventilasjon

- Det er påvist skader eller utettheter på sluk/avløp.
- Mer enn halvparten av forventet brukstid er passert på innvendige avløpsledninger.
- Det er påvist at avløpsrør av jern har rustskader.

Spor etter lekkasje fra avløp i kjøkkenbenk.

- I forbindelse med oppgradering av våtrom vil det være naturlig med utskiftning av rør.
- Skadet del av sluk/avløpsrør må skiftes.
- Det må påregnes utskiftning av avløpsrør.

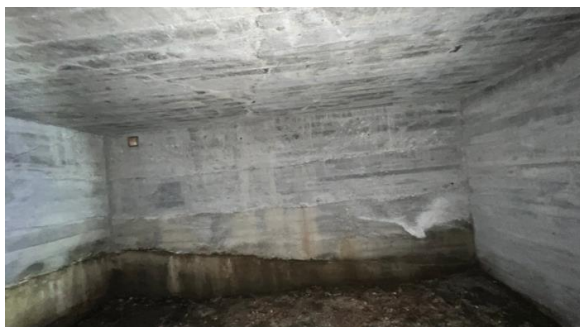
## TG 2 Grunnmur og fundamenter

- Det mangler, eller på grunn av alder er det sannsynlig at det mangler, utvendig fuktsikring av grunnmuren ved kjeller/underetasje.

Ny drenering og fuksikring må etableres.
