# Tilstandsrapport

Hytte

Panoramavegen 997, 2960 RØN

Befaringsdato: 10.08.2024

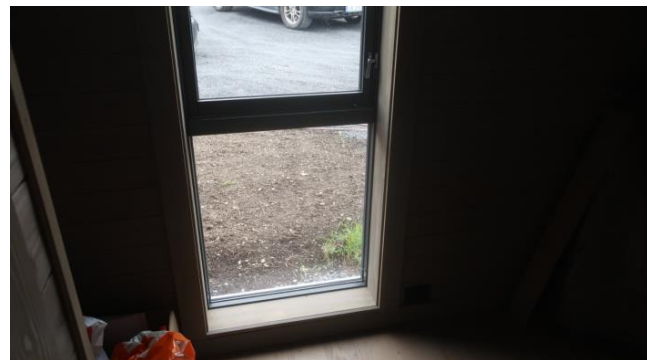
Vinduer med to lags energiglass. Store vindusflater. Herdet glass.

Vinduene går helt ned til gulvet.

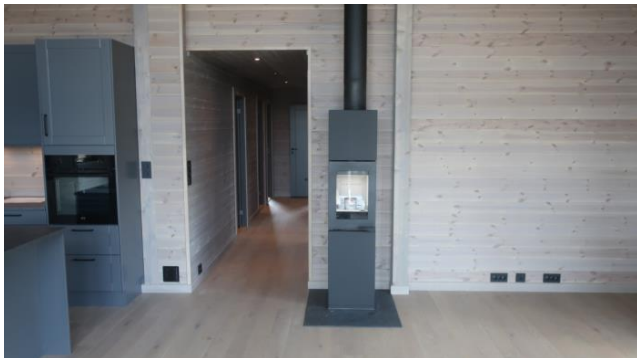
Stålpipes, tilkoblet peisovn i stue. Ellers elektrisk fyring med varmekabel i støpte gulv med flis og varmefolie i gang, stue/kjøkken

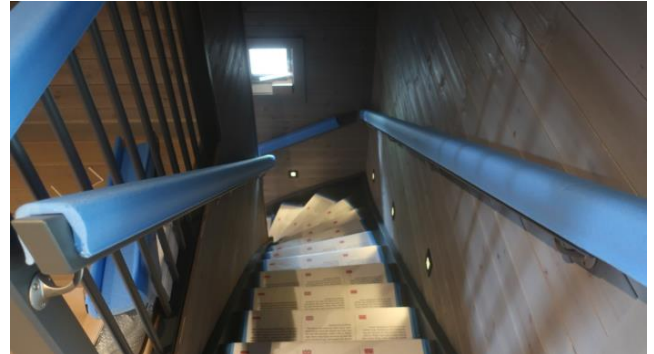
Malt svingtrapp mellom etasjene. Håndløper på begge sider. (Trappen var tildekket med papp ved befaring)

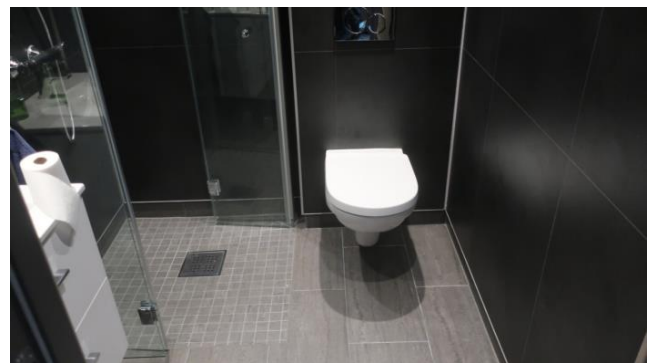
Gjestebad. Badet er nytt, ikke brukt.

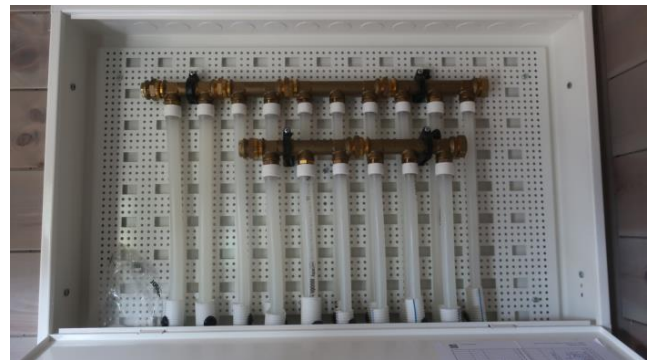
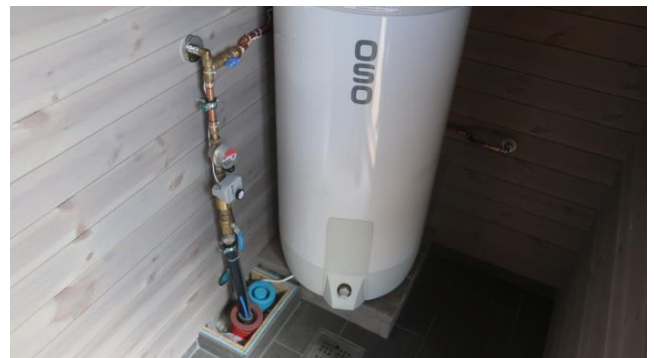
Vanninntak, stoppekran, vannmåler og vannstopp i teknisk rom.

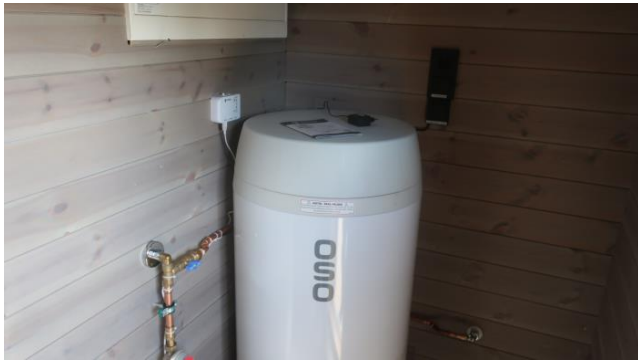
Vanninntak og 200 liter v.v.bereder plassert i teknisk rom.

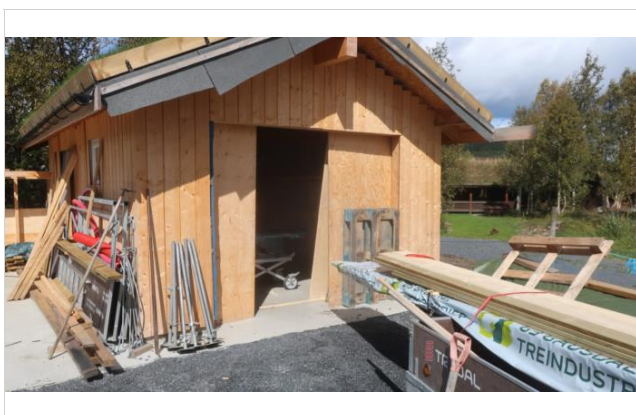
Port er enda ikke montert.

Innlagt strøm med kapasitet for å montere bil lader.
