# NAF Bruktbiltest

**Testdato**  
15.08.2025

**Bilmerke** Hyundai  
**Modell** Kona  
**Type** OSE  
**Registreringsnr.** ED87370  
**Understellsnr.** TMAK381GFLJ014675  
**Km.stand.** 54114  
**Farge** Grå  
**Karosseritype** Flerbruksbil

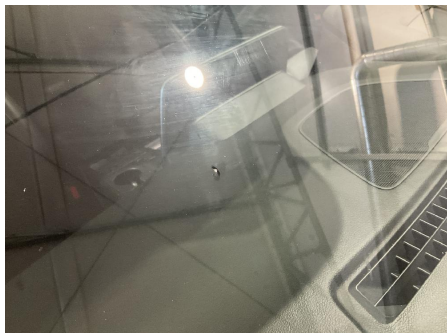
**1. Frontrute**

| Ref.Id | Repareres | Resultat | Beskrivelse |
|---|---|---|---|
| 81.2 | Frontrute | En eller flere steinsprutrosetter som ikke er utbedret<br>• Reparasjonsmetode: Reparasjon | |
| 81.9 | Frontrute | Noe steinsprut | |

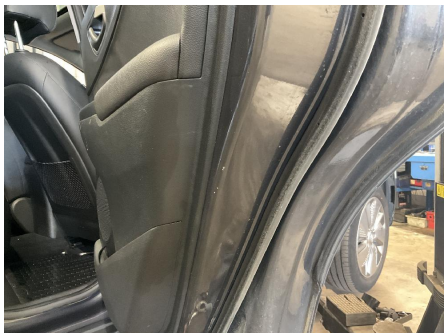
**2. Lakk / karosseri utvendig**

| Ref.Id | Repareres | Resultat | Beskrivelse |
|---|---|---|---|
| 86.6 | Lakk / karosseri utvendig | Pyntelist løs, skadet eller mangler: | Høyre bakskjerm, Høyre bakdør |
| 86.12 | | Steinsprut/lakksår | Høyre bakdør |

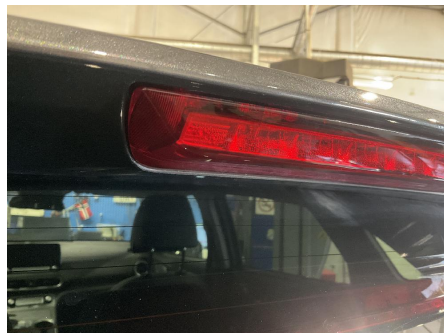
**3. Lys**

| Ref.Id | Repareres | Resultat | Beskrivelse |
|---|---|---|---|
| 17.12 | Lys | Krakerert lykteglass | Midtre bremselys |
| 17.15 | | Vann / kondens i lykt: | Midtre bremselys |
| 17.30 | Lys | Krakerert lykteglass | Venstre nærlys, Venstre baklys, Høyre baklys |

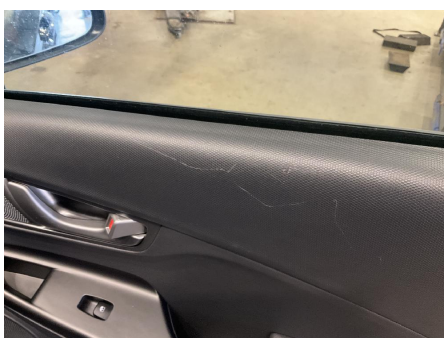
**5. Dørtrekk**

| Ref.Id | Repareres | Resultat | Beskrivelse |
|---|---|---|---|
| 96.1 | Dørtrekk | Hull/rift/flenge i dørtrekk: | Høyre fordør |
| 96.4 | Dørtrekk | Liten skade i dørtrekk: | Bakluke/-dør |
