SKODA SUPERB FORHJULSDRIFT
TESTDATO: 07.03.2025
KODE: 1610449

DR94057	83 500 KM	10.05.2021 Førstegang registrert	Bensin/ Batteri
----------------	------------------	--	----------------------------

CHASSISNR: TMBJW9NP0M7064520	BRUKTIMPORT: Nei
KJØRETØY: Personbil	FRIST FOR PKK: 10.05.2025

NBF Tilstandsrapport er utarbeidet av Norges Bilbransjeforbund og Forbrukerrådet.

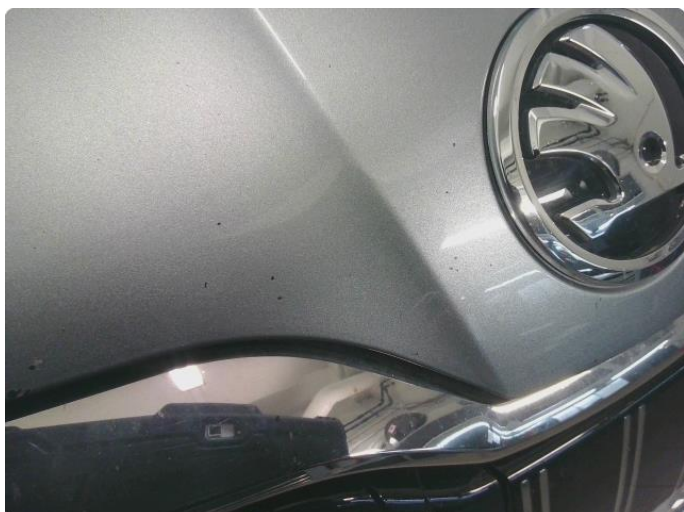
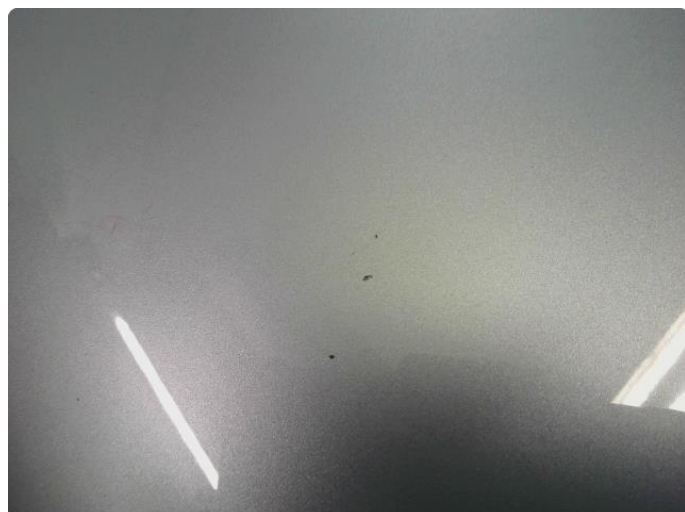
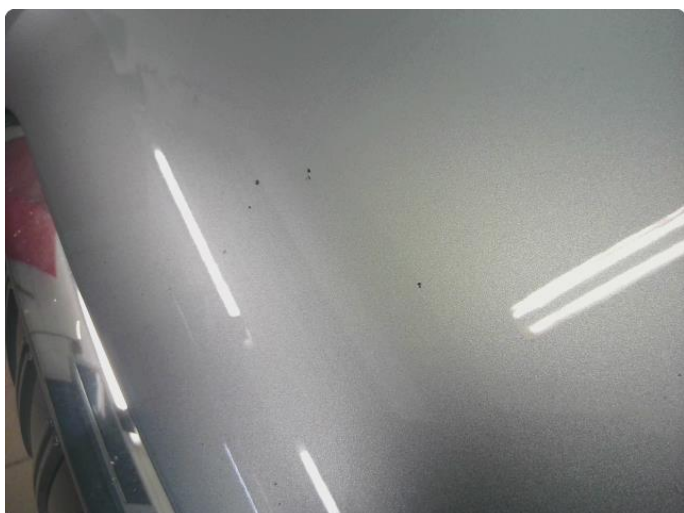
1.1 Stensprut

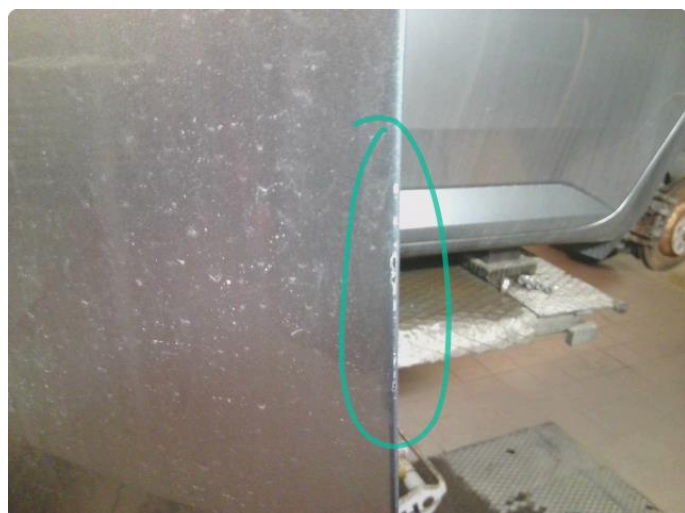
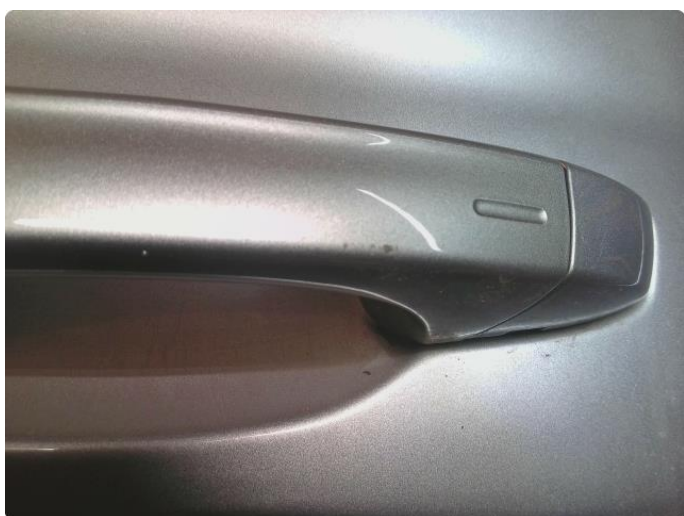
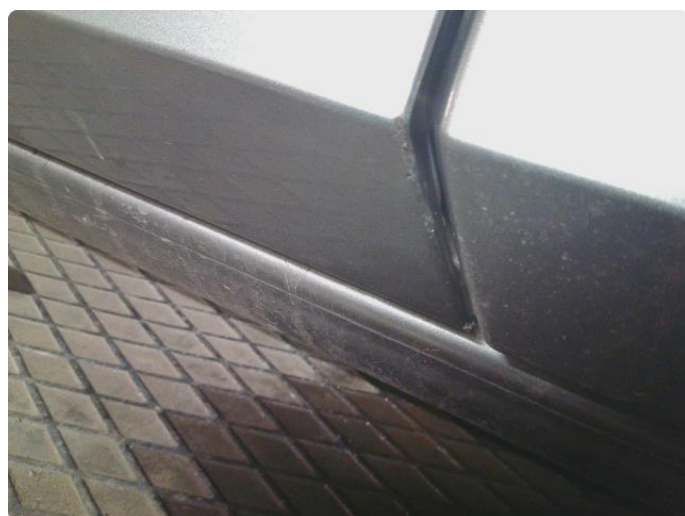
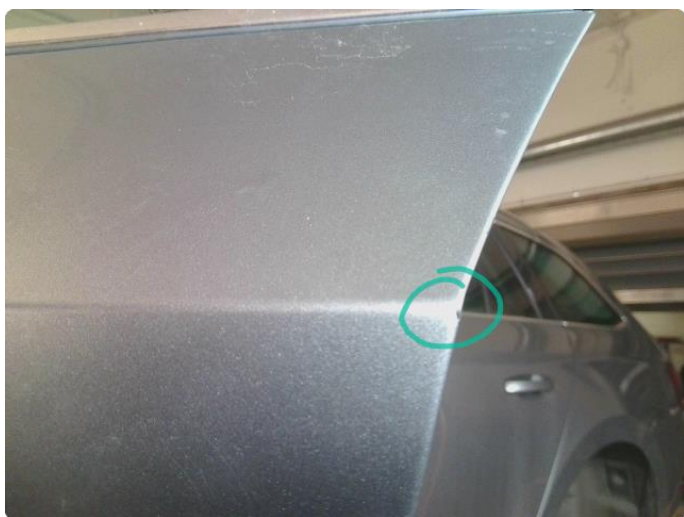
1.2 Lakk Skader

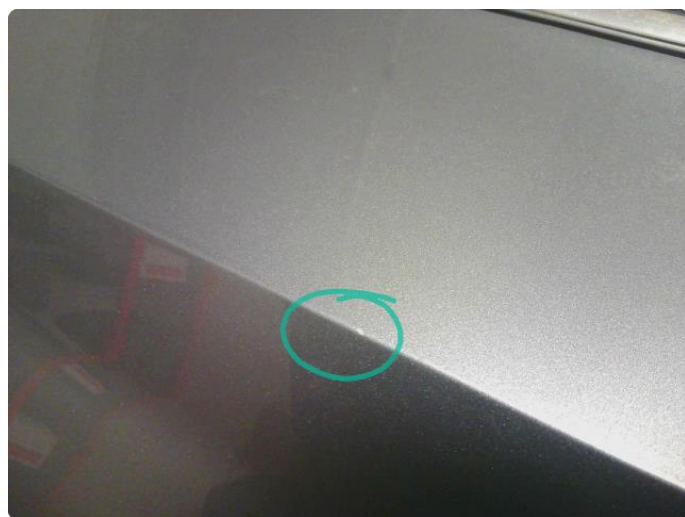
1.3 Lakk Skader

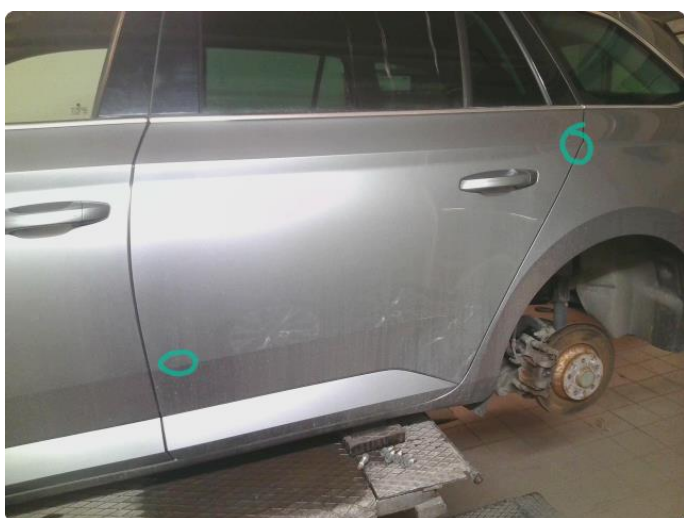
1.4 Bulk

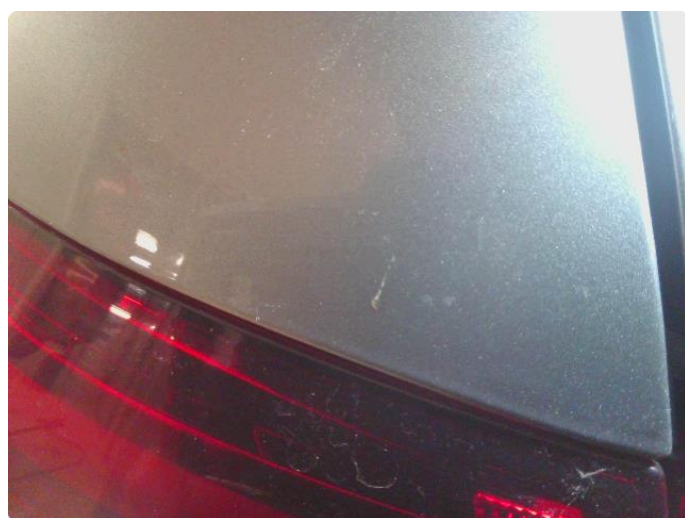
1.5 Steinsprut

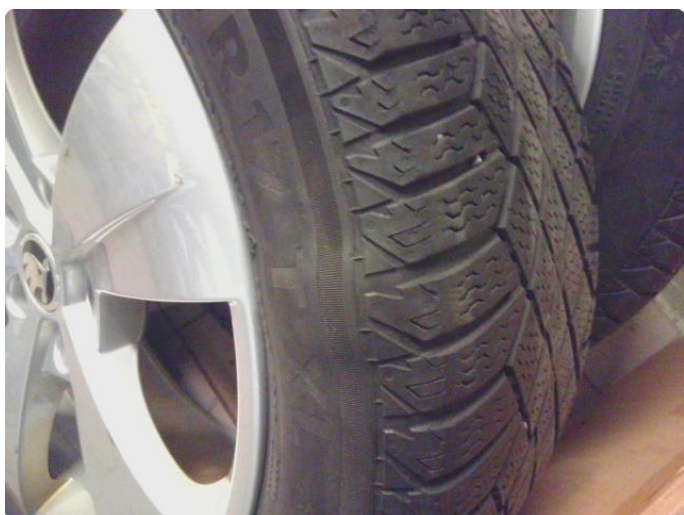
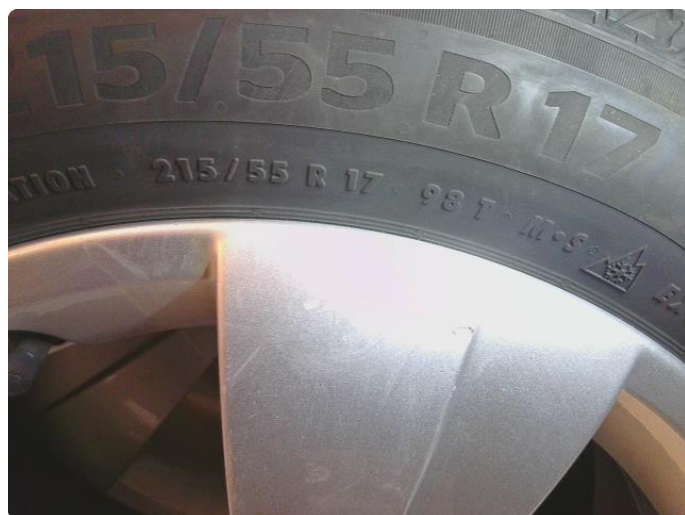
1.6 Dekkskade vinterhjul

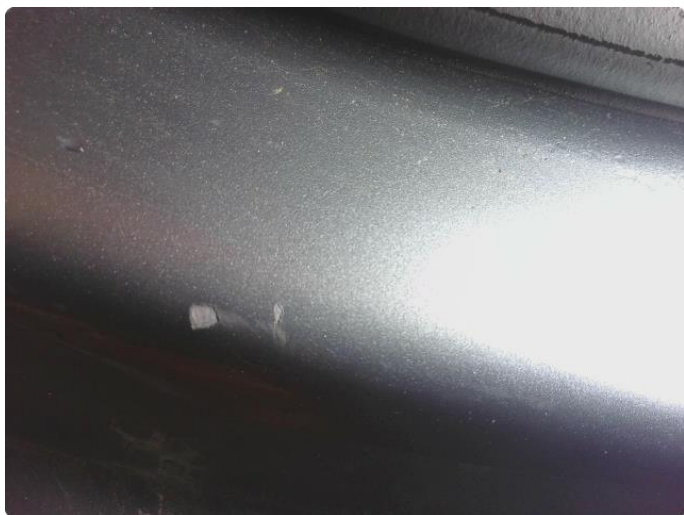
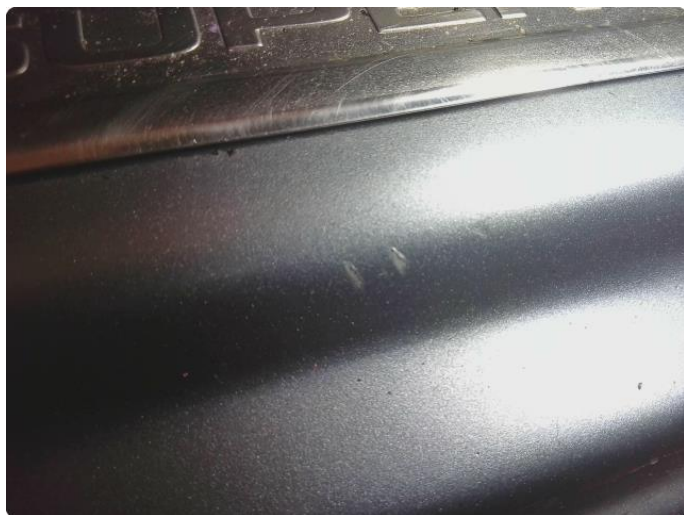
1.7 Ripe(r)

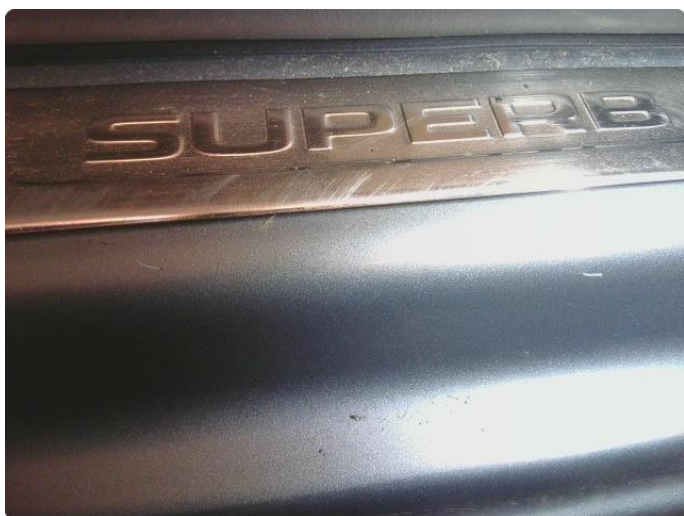
1.8 Ripe(r)

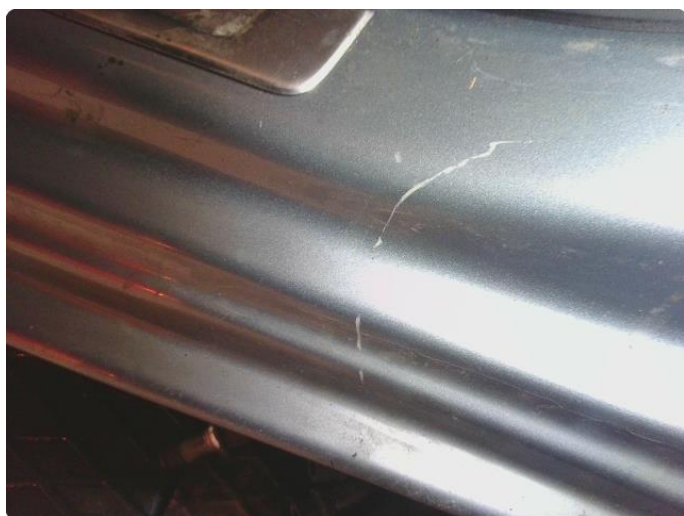
1.9 Ripe(r)

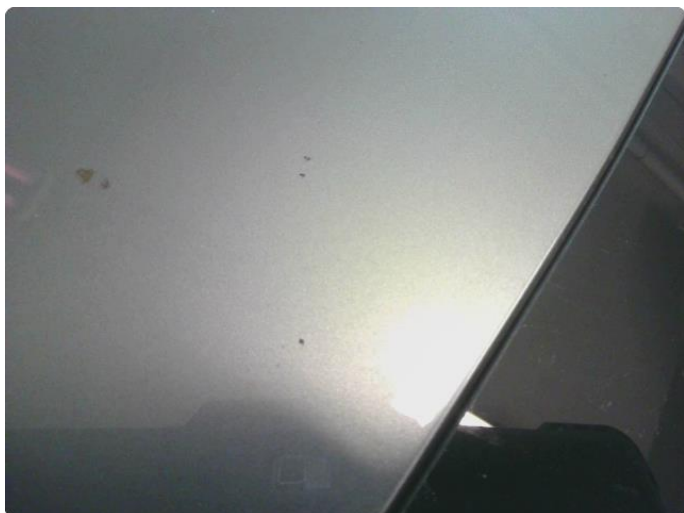
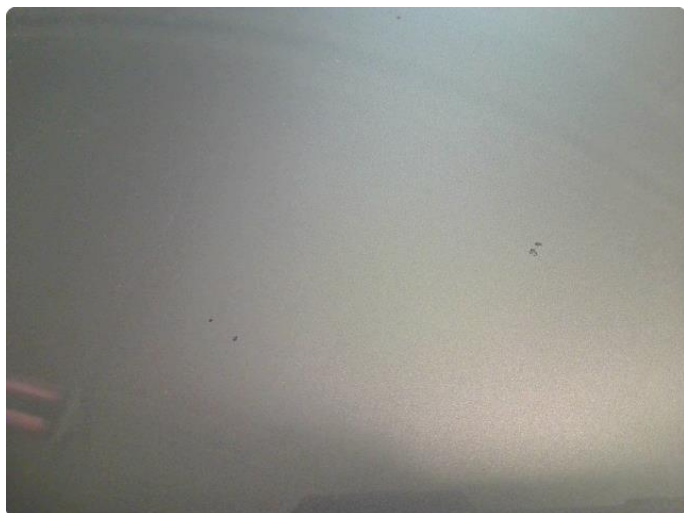
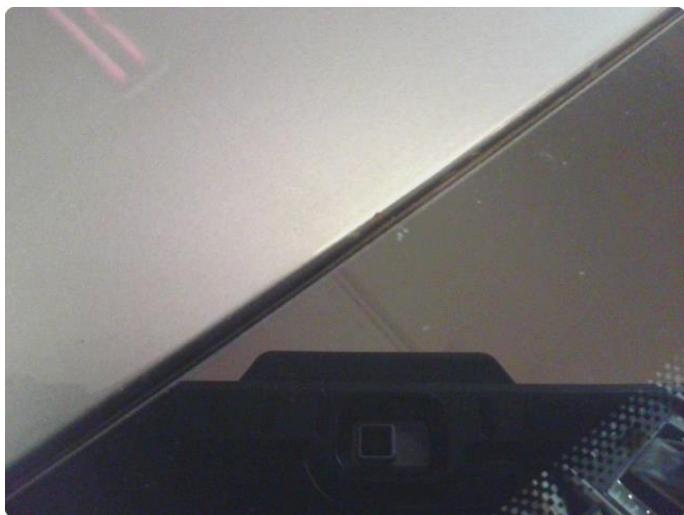
1.10 Steinsprut med lakk Skader

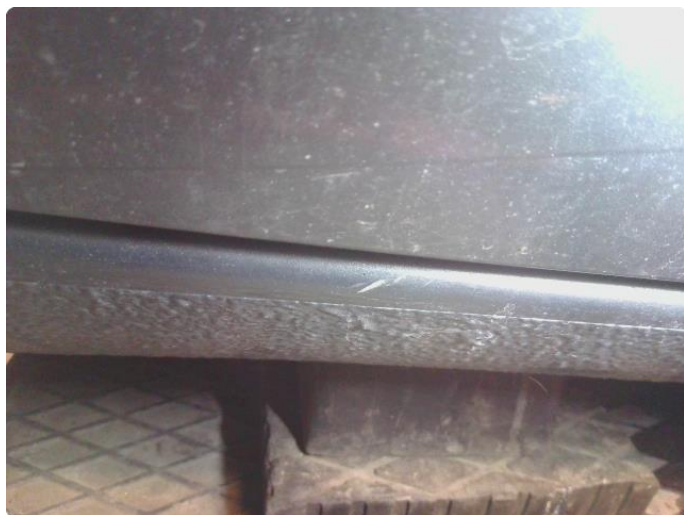
1.11 Ripe(r)

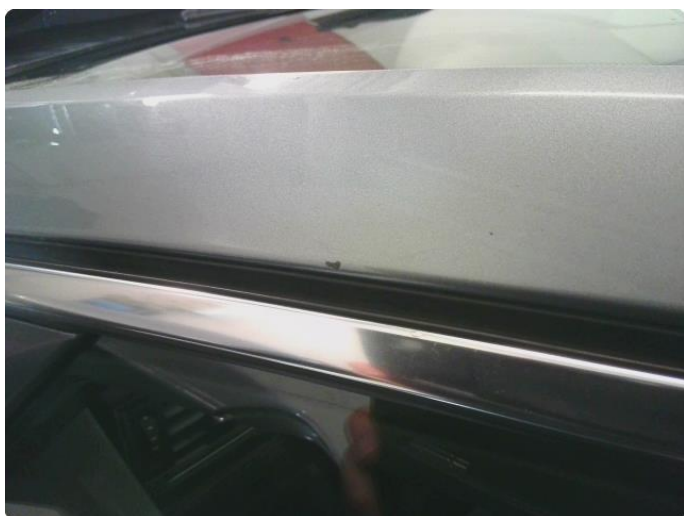
1.12 Ufagmessig utført arbeid

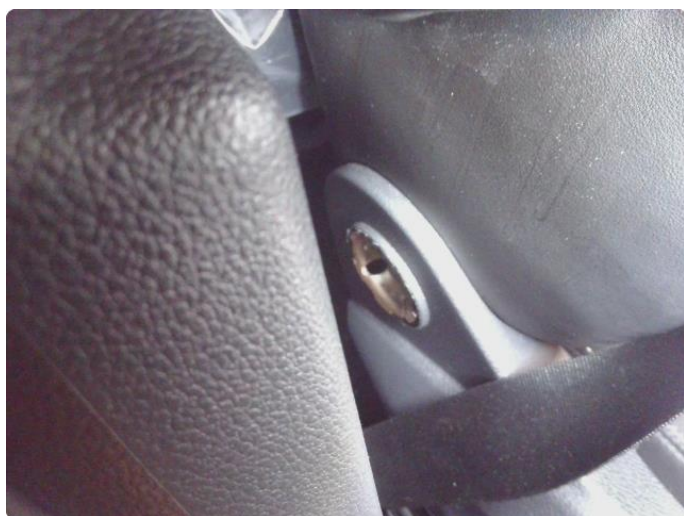
2.1 Feil på justeringsmekanisme
