NAF Bruktbiltest

Testdato
04.04.2025

Bilmerke	Citroen	Motorstørrelse	1560 cm ³
Modell	BERLINGO	Motoreffekt	73 kW
Type	7	Aksler i drift	1
Registreringsnr.	HJ97118	Drivstofftype	Diesel
Understellsnr.	VF77BBHY6FJ786997	Kjøretøygruppe	315
Km.stand.	181245	Bruktimportert	Nei
Farge	Hvit	Registreringsår	2015
Karosseritype	Integrert førerhus	Registrert første gang	26.10.2015
		Frist for neste EU kontroll	16.06.2025

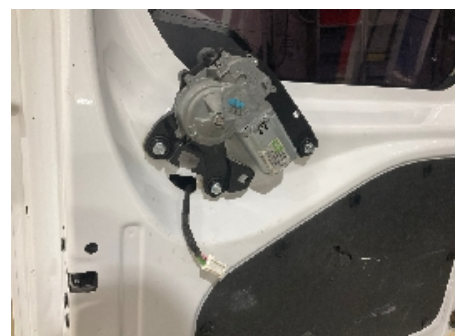
**9. Vindusvisker, spylers
(foran/bak)**

32.6	Kjølesystem	Lavt kjølevæsknivå	
39.15	Girkasse (manuell)	* Bilen sitter fast i 1 gir, feil/skadet girkasse - feilsøk for nærmere kontroll.	
51.7	Vindusvisker, spylar (foran/bak)	Vinduspusserarm eller blad er defekt / mangler	Bakrute
