## EL94046 - 2016 Renault Zoe Kombi (5-dørs)

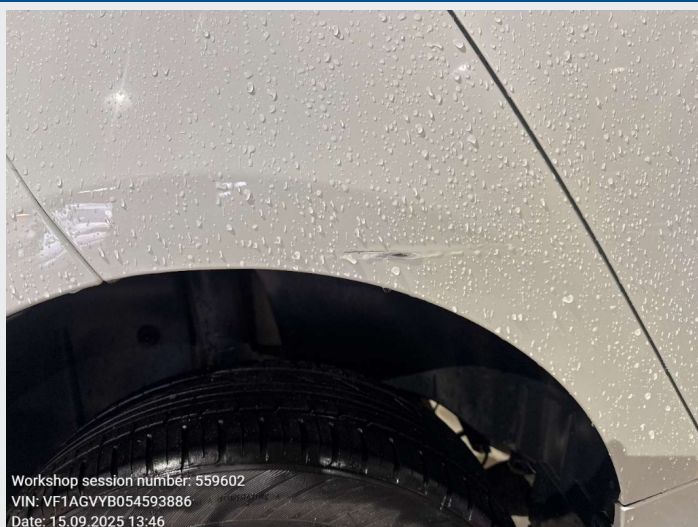
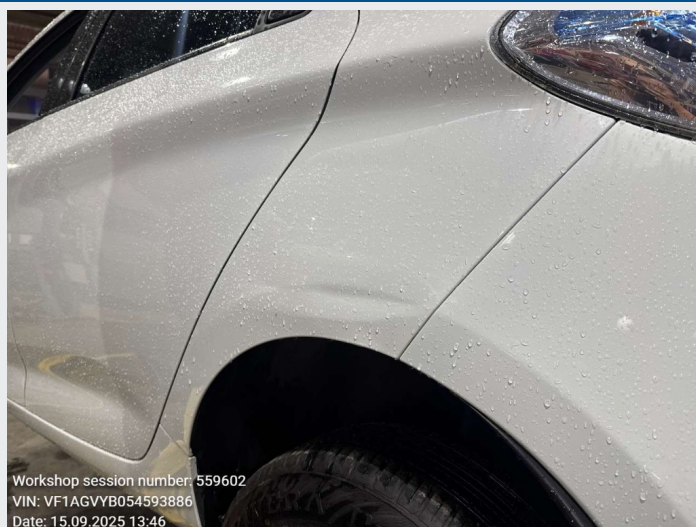
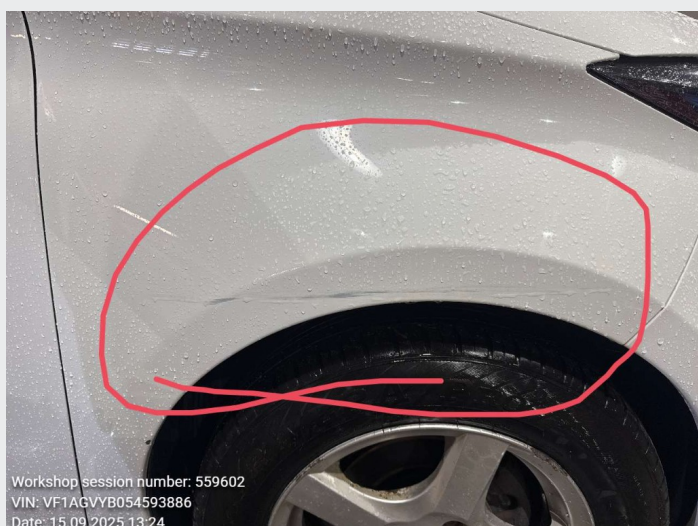
2.7 stor ripe høyre framskjerm

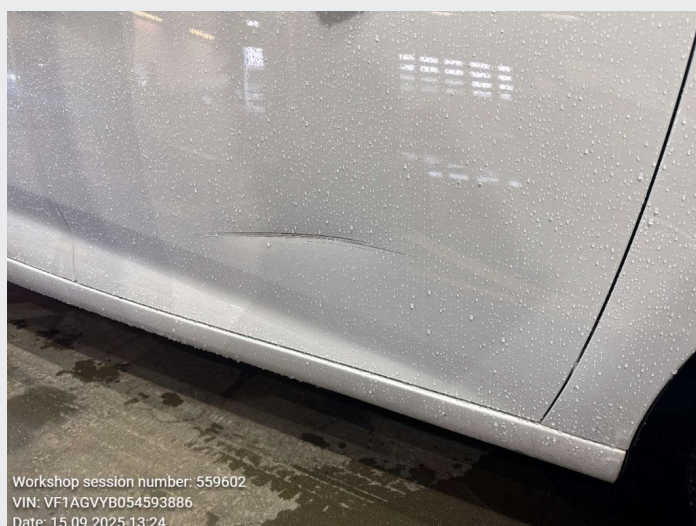
2.5 stor ripe i dør

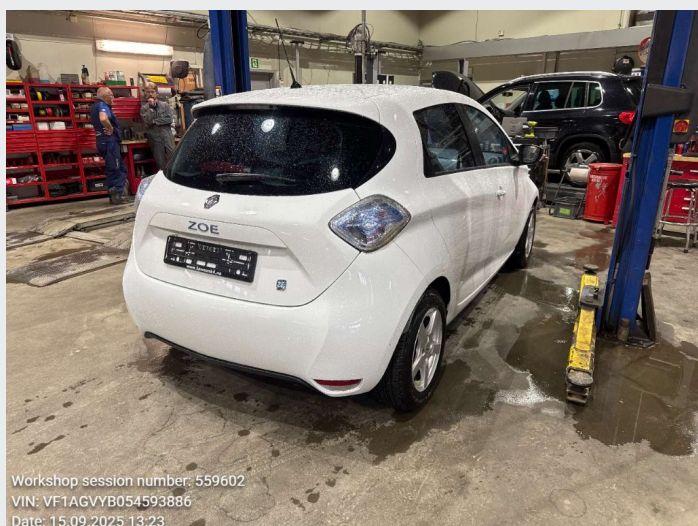
2.1 oversiktsbilder

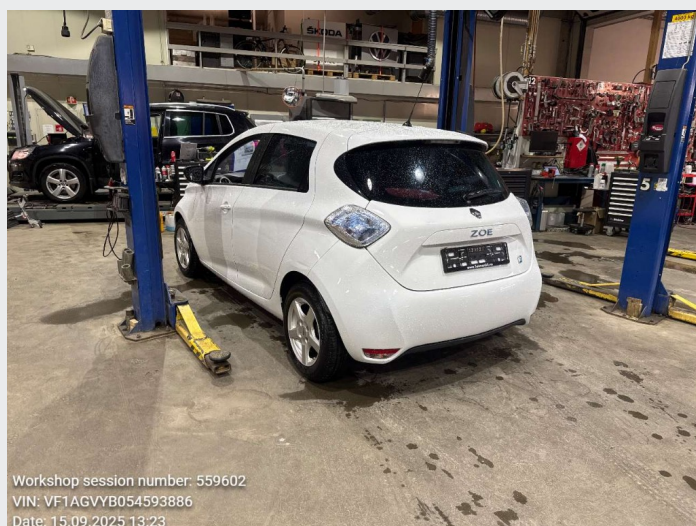
2.1 oversiktsbilder

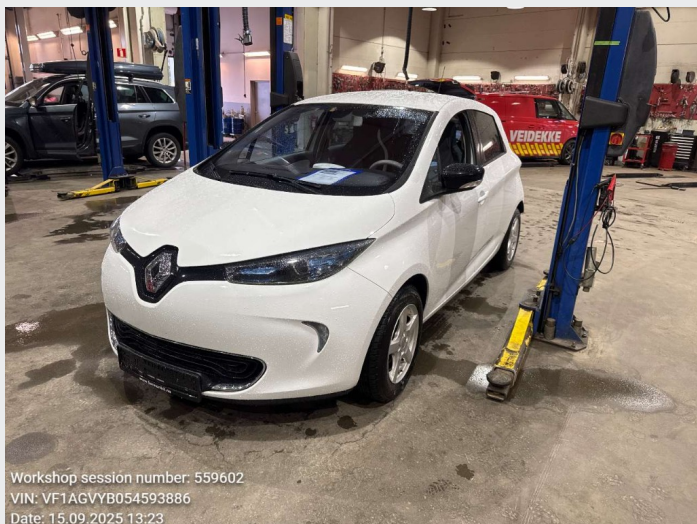
2.1 oversiktsbilder

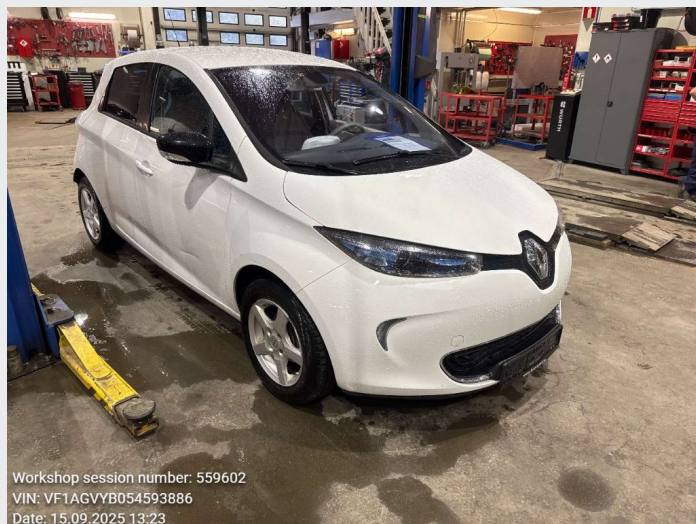
2.1 oversiktsbilder
