# Tilstandsrapport

Enebolig

Sørbråtveien 36, 0891 OSLO

Befaringsdato: 26.08.2025

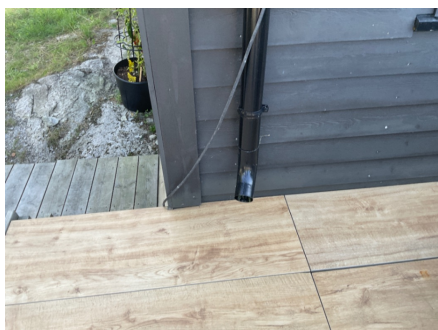
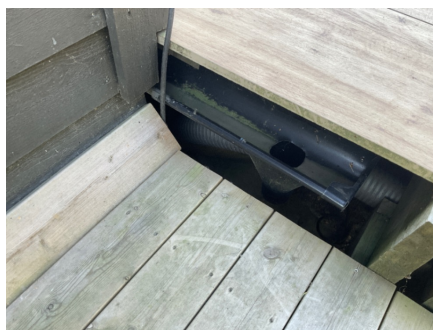
- Det er ikke tilfredsstillende bortledning av vann fra taknedløp ved grunnmur.
- Det er påvist avvik i beslagløsninger.
- Det mangler snøfangere på hele eller deler av taket, noe som var krav på byggemeldingstidspunktet.

Feil eller mangelfulle beslagløsninger, samt mangelfull bortledning av vann kan medføre opphopning av fukt på terrassen og nærliggende konstruksjoner. Dette øker risikoen for vanninntrengning, frostsprengning i materialer, skader på tettesjikt og redusert levetid på både konstruksjon og underliggende bygningsdeler. Over tid kan dette gi råteskader og behov for omfattende utbedringer.

Manglende snøfangere øker risikoen for snø- og isras fra tak, noe som kan utgjøre fare for personer og dyr samt skade på bygningsdeler, terrasser, rekkverk og utstyr som befinner seg under takflatene. Siden snøfangere var påkrevd på oppføringstidspunktet, vurderes dagens løsning som et avvik fra gjeldende krav ved byggemeldingen.

Det bør etableres snøfangere på de takflatene der dette mangler, i tråd med kravene som gjaldt ved byggemeldingstidspunktet og i henhold til gjeldende monteringsanvisninger. Arbeidet bør utføres av kvalifisert fagperson, og det anbefales kontroll av eksisterende festemidler og takteking for å sikre forsvarlig utførelse og tetthet.

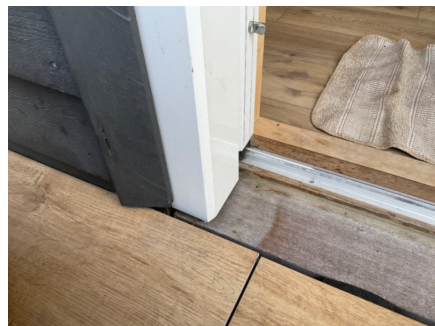
## TG 3 Balkonger, terrasser og rom under balkonger

- Det er ikke montert rekkverk.
- Oppbyggingen av terrasse/balkong øker faren for skjulte skader i konstruksjonene.

Manglende rekkverk gir fallrisiko og fare for personskade, og oppfyller ikke krav til sikkerhet.

Oppbyggingen av terrasse uten tilfredsstillende løsninger for bortledning av vann, beslag og membran/tettesjikt, øker risikoen for skjulte fukt- og råteskader i konstruksjon over boligrom. Dette kan medføre betydelige reparasjonskostnader over tid.

- Rekkverk må monteres for å lukke avviket.

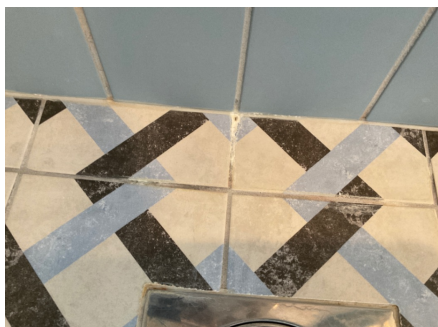
Det er påvist avvik i fallforhold i forhold til referansenivå (byggetidspunktet).

- Til tross for avviket i fall/høydeforskjell til sluk, vil gulvet fortsatt kunne lede vann mot sluket, men med redusert effektivitet. Dette kan potensielt øke risikoen for vannansamling i enkelte områder av badet.

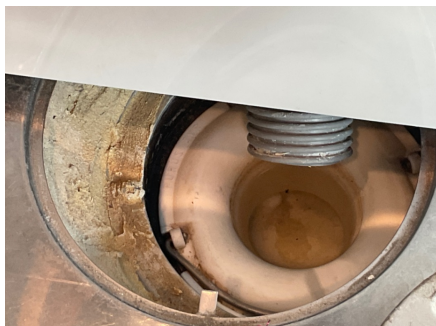
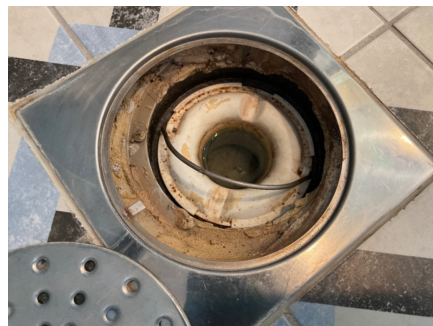
## 2.ETASJE > BAD

### TG 2 Sanitærutstyr og innredning

- Det er ikke påvist tilfredsstillende løsning for å synliggjøre lekkasje fra innebygget sisterner.

Det er installert lekkasjevarsler, men denne er ikke tilkoblet automatisk vannstopp ved utløsning.

- Uten dreneringsløsning/lekkasjesikring kan lekkasjer pågå over lang tid uten å bli oppdaget. Dette kan føre til omfattende fuktskader i omkringliggende byggematerialer.

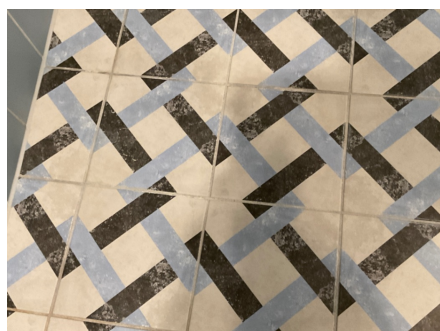
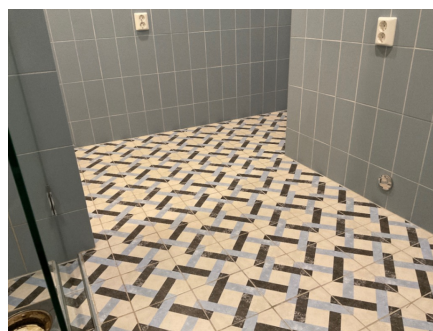
## KJELLER > BAD

### TG 2 Sluk, membran og tettesjikt

- Innhent dokumentasjon, om mulig.
- Dersom det ikke foreligger dokumentasjon i forhold til våtrommets utførelse kan det ikke med sikkerhet sies om våtrommet er bygget i henhold til gjeldende forskrifter og standarder på byggetidspunktet.

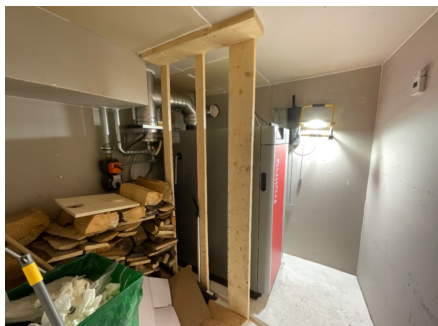
## TG 2 Vannbåren varme

Anlegget er tilknyttet flere akkumulatortanker som distribuerer varme til vannbåren gulvvarme i kjeller, 1. og 2. etasje, med åpne fordelerstokker plassert i kjelleretasjen.

Med bakgrunn i at anlegget er integrert med boligens øvrige varmesentral, anbefales det å innhente ytterligere opplysninger og dokumentasjon.
