Tilstandsrapport

Fritidsbolig

Åkvikveien 225, 7982 BINDALSEIDET

Befaringsdato: 02.05.2025

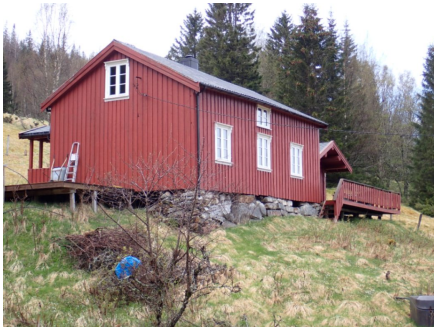
TG 1 Balkonger, terrasser og rom under balkonger - Terrasse sør

Veranda / terrasse sør er oppført i trykkimpregnerte materialer. Opphengt i veggliv i bakkant og anlagt på drager / søylepunkt i front. Rekkverk av tre. Det registreres skjevheter i terrassene. Årsak er ukjent med er erfaringsmessig på grunn av sig i søylepunkt / fundamenter. Vurderes ikke å være av konstruksjonsmessig betydning, men kan med fordel rettes opp.
