bolig med fjøs  
Dyrøyveien 263  
9311 Brøstadbotn

Dato: 05/08/2025

**Bjørn Nilsen takst**  
Verditakst og tilstandsrapport

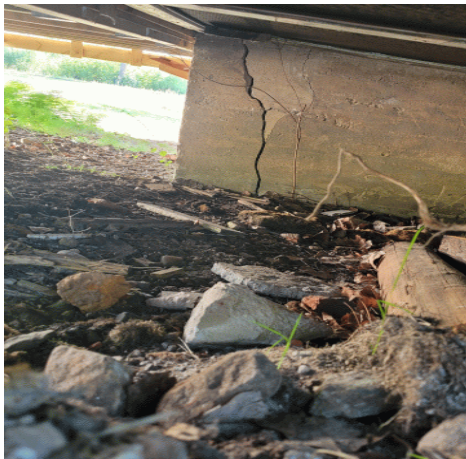
### TG 2 1.1 Byggegrunn, fundamenter, grunnmur, drenering og sikring mot vann og fuktighet

**Merknader:** Sprekk og riss i grunnmur.

| TAKSTMANNENS VURDERING VED TG2: | |
|---|---|
| | <p>Det registreres en relativt stor sprekke i grunnmur under trapp i nærheten av inngangspartiet til boligen. Denne burde holdes under oppsyn for å kunne utelukke om dette er en pågående skade.</p> <p>Det ble ikke foretatt geologiske undersøkelser i forbindelse med utarbeidelse av denne rapporten. På bakgrunn av observasjoner gjort på befaringsdag vurderes grunnforhold å være stabil.</p> <p>Det er ikke gjort målinger av radon.</p> <p>Det er ikke synlig knotteplast rundt mur så drenering antas å være kun de massene som er rundt boligen. Det er viktig å bemerke seg at massene har en viss levetid. Levetiden er 20-60 år, mer en halvparten av levetiden er brukt opp og man må kunne forvente seg utskiftningskostnader ved denne bygningsdelen.</p> |

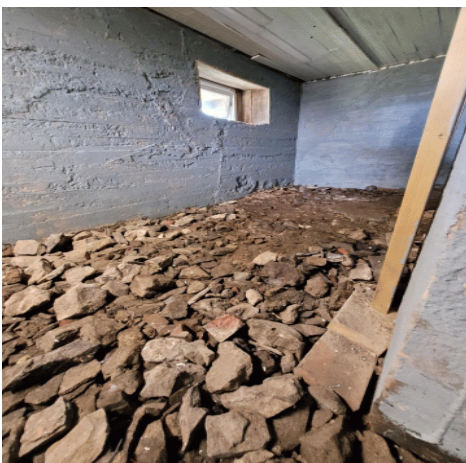
### TG 2 1.2 Krypekjeller

**Merknader:** Fukt på vegger i kjeller.

Dampsperre.

| TAKSTMANNENS VURDERING VED TG2: | |
|---|---|
| | <p>Det registreres fukt på vegg i kjeller.</p> <p>Det er betydelig varmt ute og vinduer er åpnet for lufting. Det er ikke montert ventiler i vegg noe som gjør at det ikke er tilstrekkelig med lufting.</p> <p>Det er ikke montert dampsperre/fuktsikring mot bakke noe som fører til fritt løp for jordamp. Tiltak må gjøres.</p> |

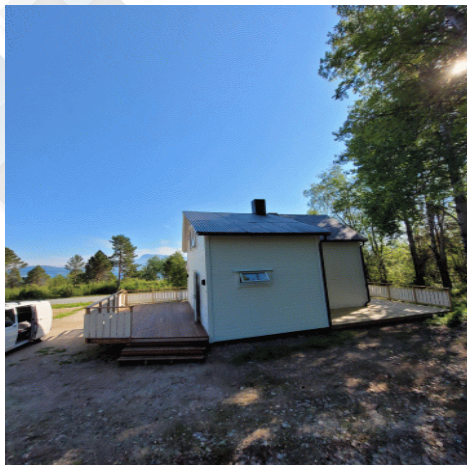
### TG 2 1.3 Terrengforhold

Fall fra grunnmur vurderes ikke som tilstrekkelig.

**Merknader:** Motfall på terreng v/ den siden av huset som er vendt opp mot skog/terreng.

| TAKSTMANNENS VURDERING VED TG2: | |
|---|---|
| | <p>Det er ikke tilstrekkelig fall bort fra grunnmur ihht forskrift.</p> <p>Takrenne nedløp føres ned mot grunnmur, det er spesielt viktig å få vann ledet bort fra konstruksjon for å unngå skader og fuktinntregning. Tiltak må gjøres.</p> |

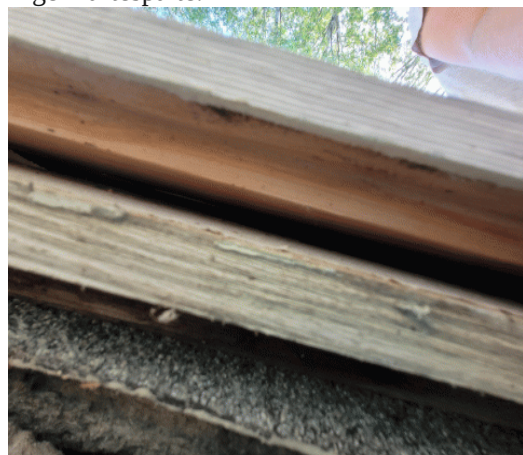
### TG 2 2.1 Yttervegger

**Merknader:** Liggende kledning montert utenpå eldre kledning.

Ingen luftespalte.

| TAKSTMANNENS VURDERING VED TG2: | |
|---|---|
| | <p>Det registreres ingen/lite luftespalter bak kledning. Ny kledningen er montert utenpå eldre kledning. Takstmannen klarer ikke registrere luftespalte på eldre kledning.</p> <p>Når ny bordkledning legges utenpå den gamle kledningen er det viktig å ivareta lufting og korrekt vindtetting for å unngå fukt/råteskader. Det registreres heller ikke musebånd, dette er viktig for å unngå inntregning av skadedyr.</p> |

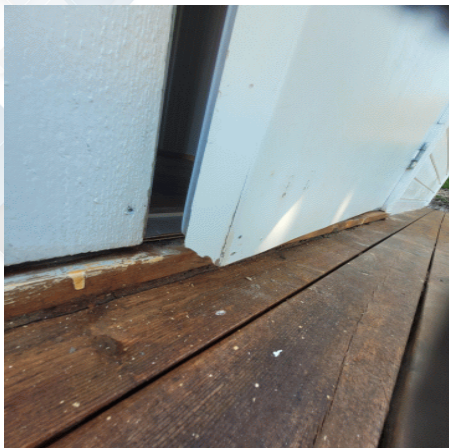
### TG 2 3.1 Vinduer og ytterdører

**Merknader:** Alder og slitasje

| | <p>Soveromsvinduer er fra 1976-88, Stuevinduer fra 1979 og balkongdør med glass fra 1985. Levetid for vinduer er 20-30 år. Det er viktig å bemerke seg at levetiden for vinduene er brukt opp og man må kunne forvente seg funksjon og ytelse svikt.</p> <p>Ytterdør av nyere dato, men er fuktskadet i nedre kant.</p> <p>Kjellervinduene er av nyere dato.</p> |

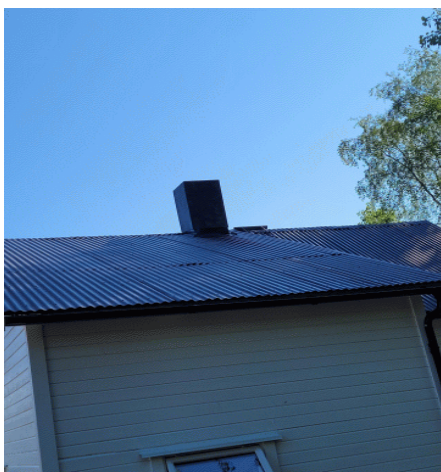
##### TG 2 4.1 Takkonstruksjon, takteking og skorstein over tak

**Merknader:** Alder og stivhet.

| 4.1 | <p><b>Takkonstruksjon, taktekking og skorstein over tak</b></p> <p>Takkonstruksjonen ble inspisert fra kaldloftsluke og ved besiktigelse fra bakkeplan. Det ble ikke registrert svai/svanker i konstruksjonen. Og konstruksjonen fremstår som stabil på befaringsdagen. Ved innvendig inspeksjon fra kaldloft ble det heller ikke registrert noen forhøyede fuktverdier eller andre indikasjoner på svikt i konstruksjonen. Takkonstruksjonen framstår ok stand alder tatt i betraktning.</p> <p>Det er like vell viktig å bemerke seg at takkonstruksjoner i eldre boliger ikke nødvendigvis tilfredsstiller dagens krav til stivhet da disse er bygget etter eldre forskrifter.</p> |

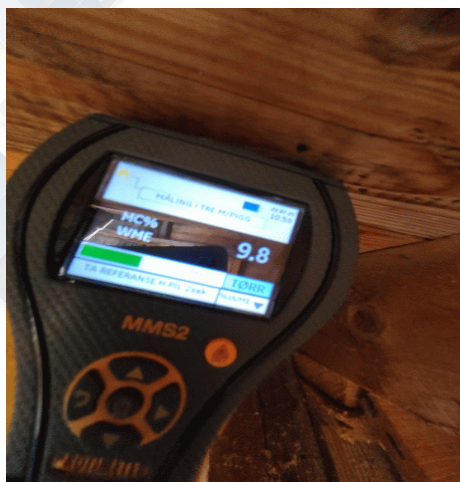
##### TG 2 4.2 Undertak, lekter og ytterteking (taktekingen)

Mønebeslag.

Snøstopper.

| 4.2 | <p><b>Undertak, lekter og yttertekking (taktekkingen)</b></p> <p>Taket med alu/metall plater som opplyses å være malt i ettertid. Fra utvendig bakkenivå ble det ikke observert tegn til svikt eller skader i tekkingen. Tekkingen er vurdert ut ifra alder og observasjoner gjort i innvendige himlinger i loftetasje. Visuell kontroll og fuktsøk på tilfeldigvalgte valgte områder fra innvendige i undertak ga ingen tegn til fukt i konstruksjonen. Taktekkingen vurderes å være i ok stand.</p> <p>Tak er inspisert utvendig fra bakkeplan. Mangler snø stoppere over veranda. Det er ikke benyttet mønebeslag.</p> <p>Tak har en levetid på 30-50 år. Viktig å bemerke seg at mer en halvparten av levetiden er oppbrukt.</p> <p>Teglstens pipe med pipehatt, fundament og feieluke i kjeller. Feiestige er montert. Takhatt renner og beslag opplyses å være byttet i 2024.</p> |

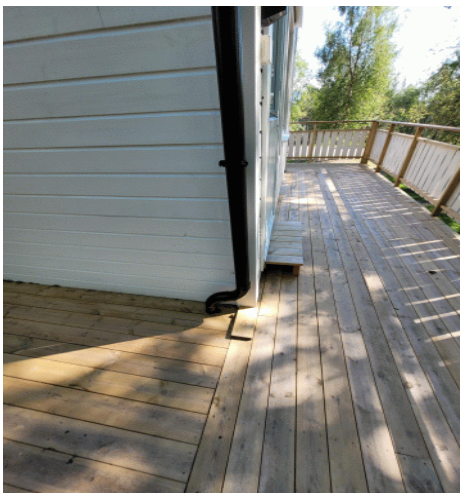
**Merknader:** verandadekket er montert for nært bordkledning.  
Ikke beslag under ytterdør.

| 6.1 | <p><b>Balkonger, verandaer og lignende</b></p> <p>Terrasse med utgang fra stue og ytterdør, er oppført på søyler og av materialer av normalt god kvalitet. Ingen vesentlige skader, retningsavvik eller råte observeres. Overflatebehandling av terrassebord og rekkverk må påregnes. Bygget et lite tak over deler av terrassen.</p> <p>Det er ikke montert beslag under ytterdør og verandadekket ligger for nært bordkledningen. Det må lages tilstrekkelig oppkant fra dekke mot vegg for å unngå vannsamling som kan føre til skader på konstruksjonen.</p> |

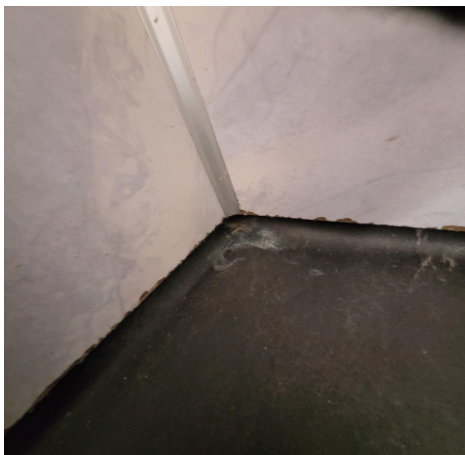
**7. Våtrom****7.1 Bad****TG 2** 7.1.1 Overflate vegger og himling

**Merknader:** Skader i underkant av baderomsplater.

| 7.1.1 | <p><b>Bad Overflate vegger og himling</b></p> <p>baderomsplater med brystpanel stil over. Benyttet smartpanel.</p> <p>Det er skader i underkant av baderomsplater, kan se ut til at disse har vært kuttet i nedre kant og blitt hakkete/oppfliset av dette. Det er heller ikke benyttet sokkellist.</p> <p>Det er ikke benyttet fugemasser i skjøter av plater.</p> <p>Bak dusjkabinett er pipe synlig, etter krav fra lokal feievesen måtte plater/panel fjernes fra denne da det ikke er lov til å kle igjen baksiden.</p> <p>Det er benyttet dusjkabinett så veggene er begrenset utsatt for fukt.</p> |

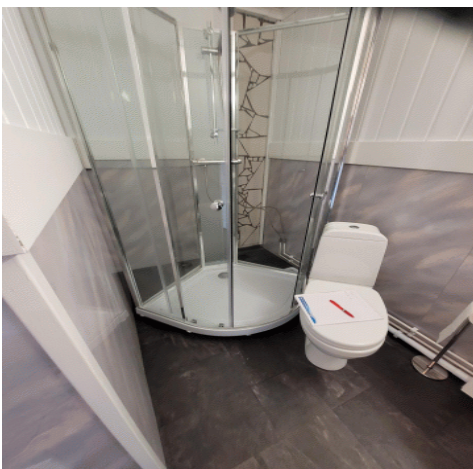
**TG 2** 7.1.2 Overflate gulv

**Merknader:** Ikke tilfredsstillende fall mot sluk.

| | <p>Gulv er kontrollert med krysslaser og det registreres ikke tilfredstillende fall mot sluk. Terskelhøyde er ca. 5 cm og er innenfor krav.</p> <p>Det er viktig å bemerke seg at lekkasjevann skal ledes til sluk.</p> <p>Det er montert dusjkabinett over sluk.</p> |

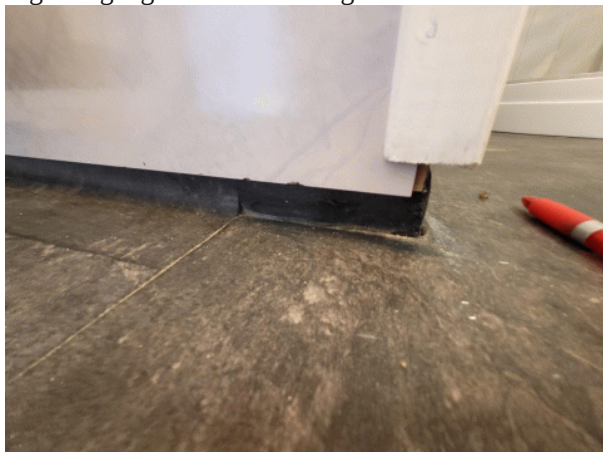
**TG 3** 7.1.3 Membran, tettesjiktet og sluk

**Merknader:** Utettheter i gulvbelegg/tettesjikt.

Ingen tilgang til sluk/ klemring.

| TAKSTMANNENS VURDERING VED TG3: | |
|---|---|
| | <p>Det er benytte gulvbelegg som tettesjikt på badgulv.</p> <p>Det er ikke tilfredstillende oppkant eller brukt mansjetter rundt vannrør.</p> <p>Det registreres utettheter i skjøl/sveis ved gulvbelegg.</p> <p>Dusjkabinett lar seg ikke dra frem forbi toalett for å få tilgang til sluk. Det kan se ut som at belegg ikke er lagt korrekt ned i klemring på sluk. Dette må i så fall dokumenters med bilder.</p> <p>Det er foretatt hulltaking og fukttestet fra tilstøtende rom, det ble ikke funnet fukt i vegg.</p> |

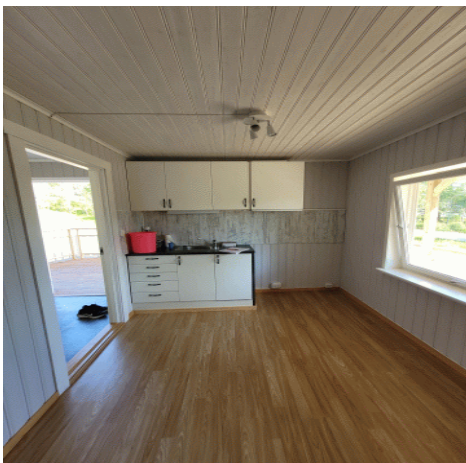
### 8.1 Kjøkken

**Merknader:** Knirk i gulv.

Lufting for avløp.

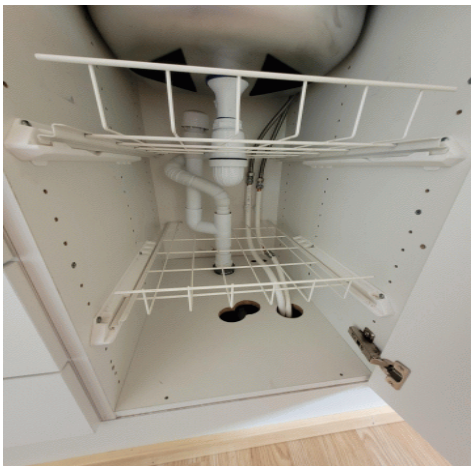
Lekkasjevann fordelerskap ledes ikke til sluk.

**Merknader:** Lufting.

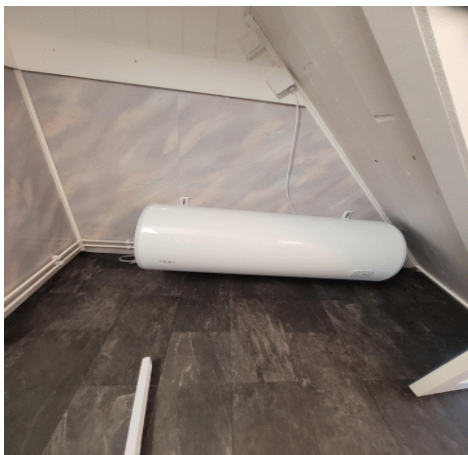
## 10.2 Varmtvannsbereder

Berederen er ikke lekkasjesikret.

**Merknader:** Ekspansjonskar

Sikkerhetsventil
