SKODA ENYAQ 4X4

TESTDATO: 08.08.2025

EE30859

NBF Tilstandsrapport er utarbeidet av Norges Bilbransjeforbund og Forbrukerrådet.

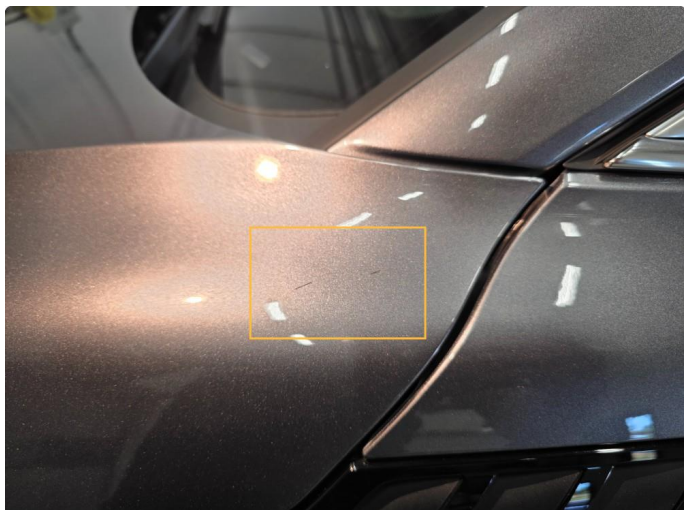
| Punkt | Beskrivelse | Plassering |
|---|---|---|
| 1.1 Panser | ripe(r) | |

1.1 Ripe(r)

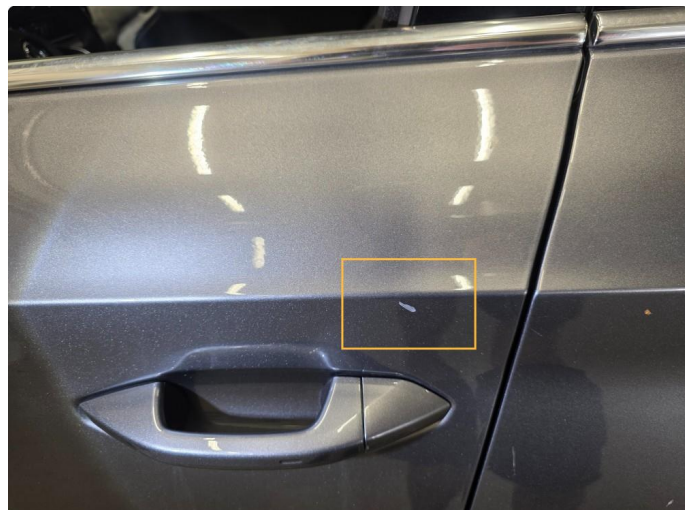
| Punkt | Beskrivelse | Plassering |
|---|---|---|
| 1.2 Dører | bulk med lakkskade | venstre foran |

1.2 Bulk med lakkskade

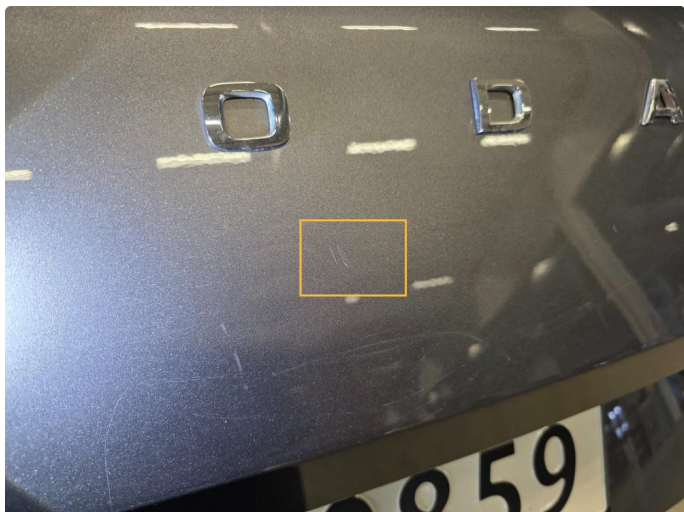
| Punkt | Beskrivelse | Plassering |
|---|---|---|
| 1.3 Bakluke | ripe(r) | |

1.3 Ripe(r)

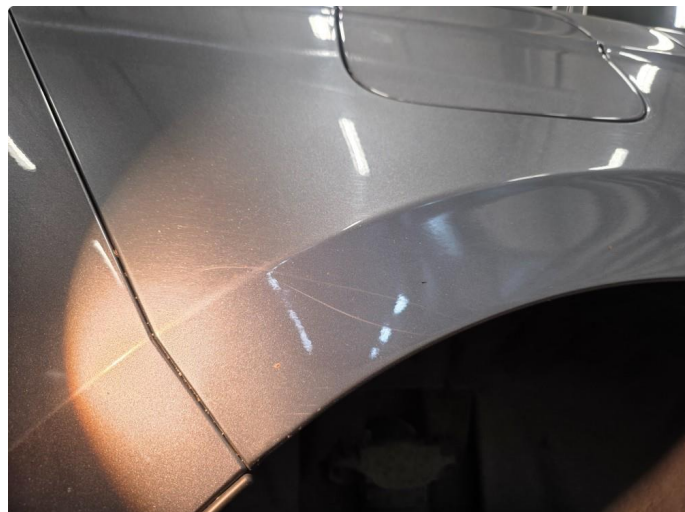
| Punkt | Beskrivelse | Plassering |
|---|---|---|
| 1.4 Skjermer | ripe(r) | høyre bak |

1.4 Ripe(r)

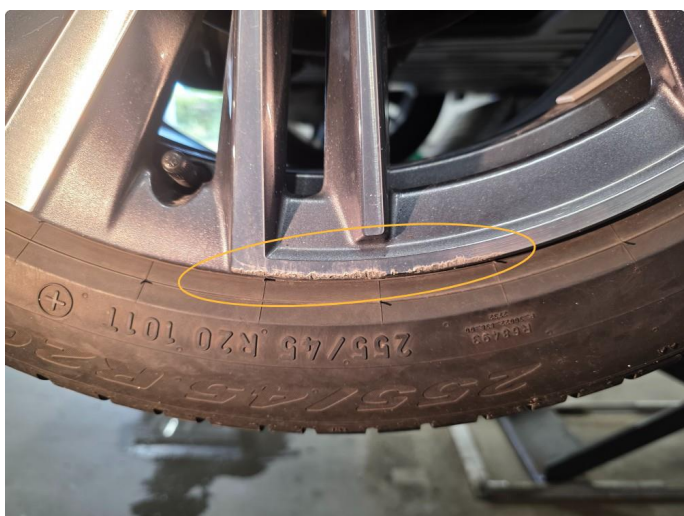
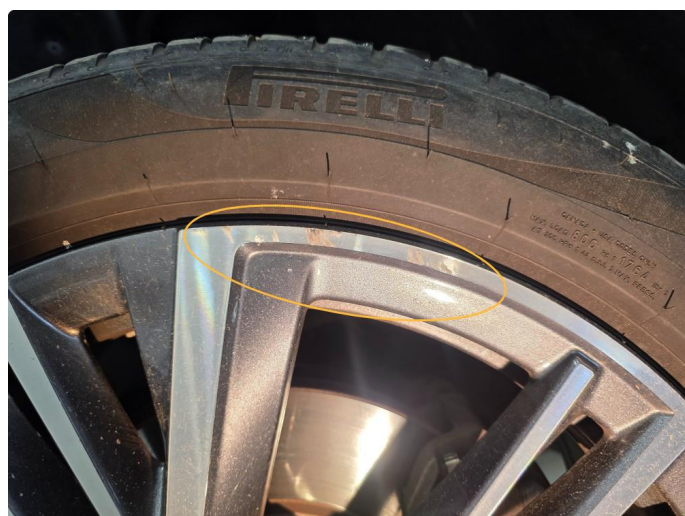
| Punkt | Beskrivelse | Plassering |
|---|---|---|
| 1.5 Dekk/Felger | kantkjørt felg Diamond Cut | |

1.5 Kantkjørt felg Diamond Cut

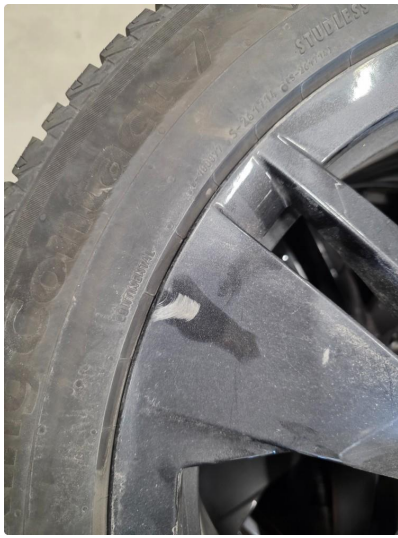
| Punkt | Beskrivelse | Plassering |
|---|---|---|
| 1.6 Dekk/Felger | øvrige feil | |

1.6 Øvrige feil

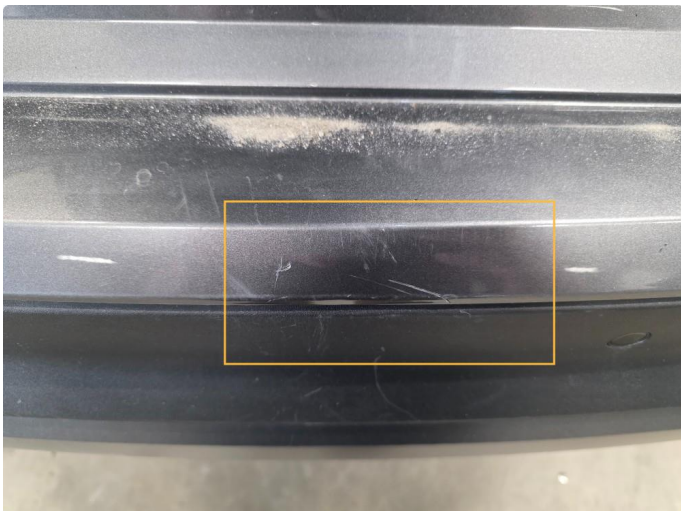
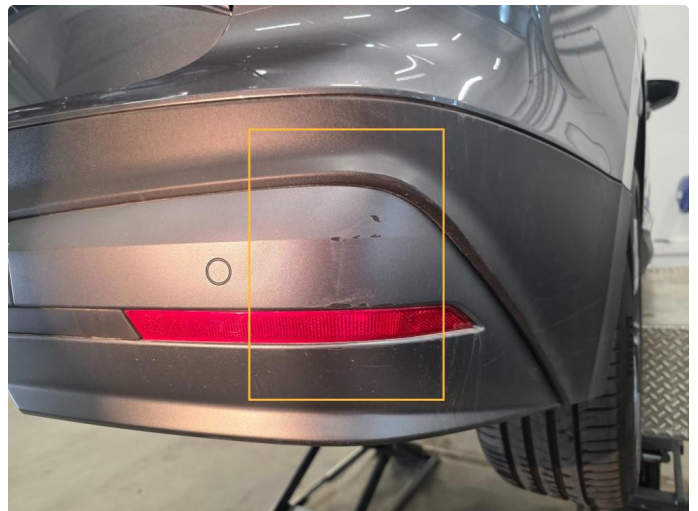
| Punkt | Beskrivelse | Plassering |
|---|---|---|
| 1.8 Støtfanger | ripe(r) | bak |

1.8 Ripe(r)

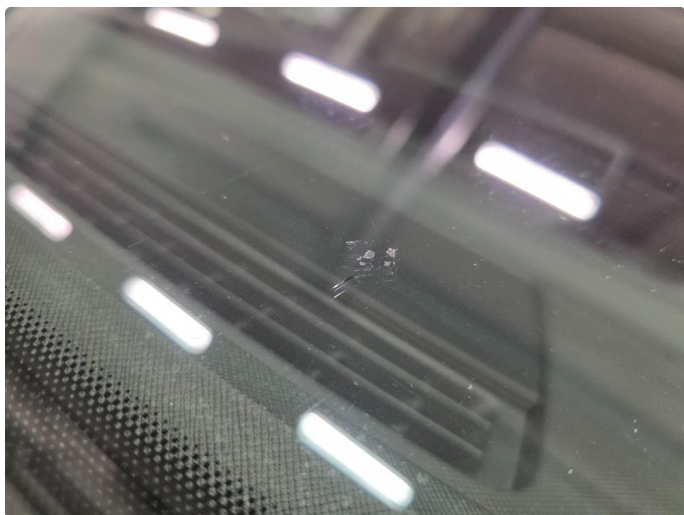
| Punkt | Beskrivelse | Plassering |
|---|---|---|
| 1.9 Frontvindu | steinsprut med sprekk, er limt. | |

1.9 Steinsprut med sprekk, er limt.

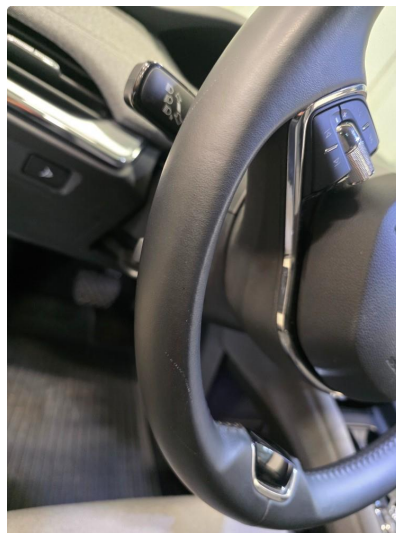
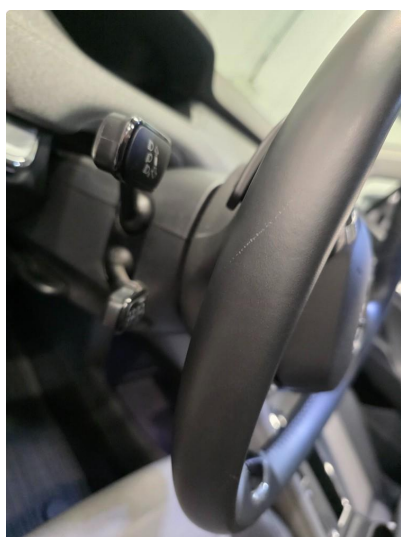
| Punkt | Beskrivelse | Plassering |
|---|---|---|
| 2.1 Ratt | riper/hakk | |

2.1 Riper/hakk
