Tilstandsrapport

Enebolig

Smedvegen 39, 2260 KIRKENÆR

Befaringsdato: 11.07.2024

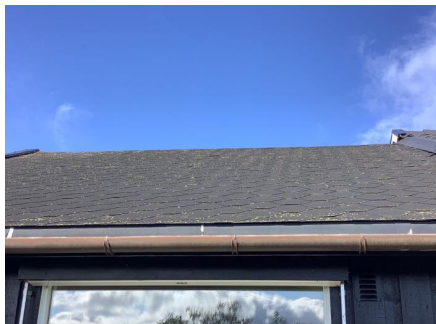
Mosedannelse på pappshingel.

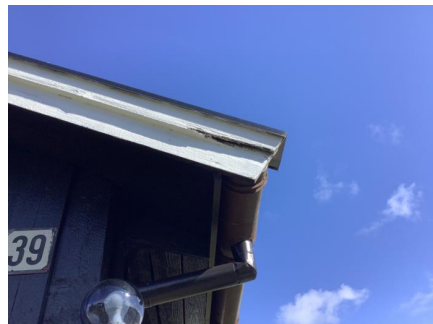
Det er påvist vindskier med råteskader på tilbygg.

Vindski med råteskader.

Vindskier med råteskader må skiftes ut.

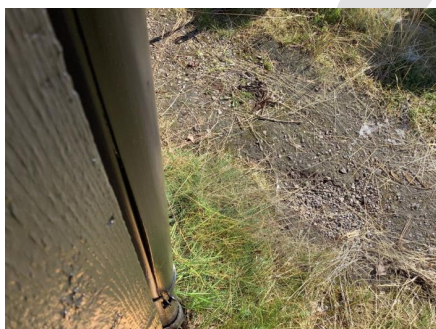
Det er påvist frostsprengt nedløpsrør.

Frostsprengt nedløpsrør.

Frostsprengt nedløpsrør bør skiftes ut da lekkasje vil føre til økt fuktbelastning på konstruksjoner, og årsaken til frostspreng bør utbedres. Dette kan være ved å spyle opp drenerør.

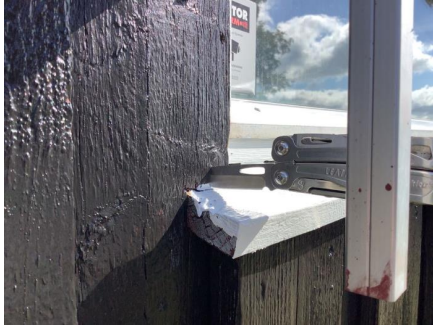
Omramming rundt vinduer er ført helt ned til vannbrett, og dette har ført til råteskader da omramming kan trekke opp fukt fra vannbrett. Det er påvist enkelte oppsprukne kledningsbord.

Omramming er ført helt ned til vannbrett, og dette har ført til råteskader.

Det bør etableres spalte mellom omramming og vannbrett slik at fukt ikke kan trekkes opp fra vannbrett.

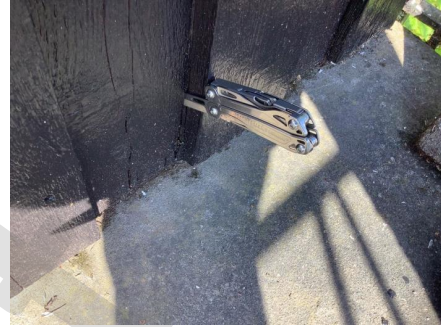
- Det er ingen eller liten lufting i nedre kant av kledning mot grunnmur.
- Det er påvist spredte råteskader i bordkledningen.

Eksempel på råteskadet kledningsbord.

- Råteskadet trekledning må skiftes ut.

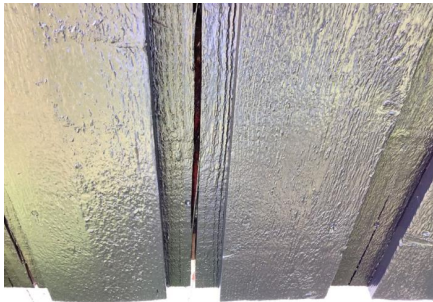
Eksempel på oppsprukket kledningsbord.

Oppsprukne kledningsbord bør skiftes ut.

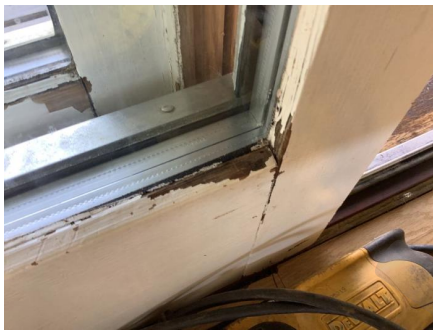
Slitasje på skyvebalkongdør.

Skyvebalkongdøren bør vedlikeholdes.

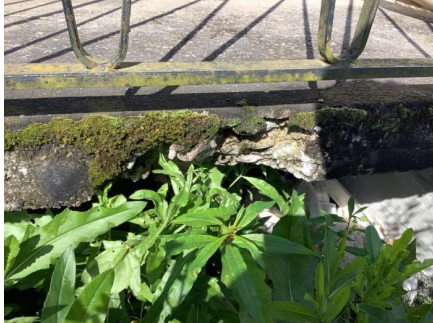
Støpt dekke har skader og sprekkdannelse.

Skadet dekke.

Skader og sprekkdannelse må forsegles for å forhindre frostspreng, og de bør utbedres ved påstøp eller innkledning.

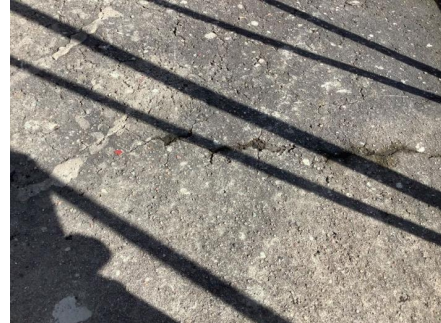
Sprekkdannelse i dekket.

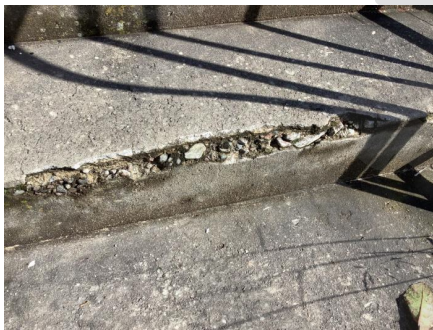
- Åpninger i rekkverk er ikke i henhold til krav i dagens forskrifter.
- Betongtrapp har mindre sprekker/skader

Skadet trinn i trapp.

Skader i trapp bør forsegles for å forhindre frostspreng, og de bør utbedres ved påstøp eller innkledning.

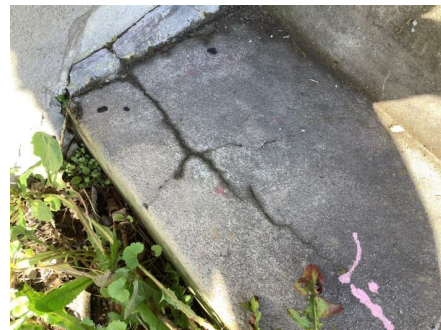
Sprekkdannelse i trapp.

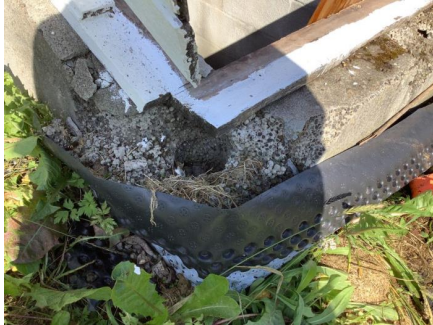
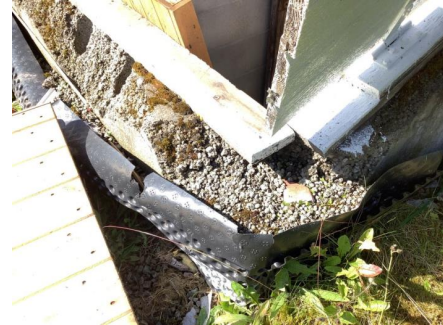
Mur av lettklinkerblokker har skader.

Skader i mur rundt kjellernedgang.

Skader i mur må forsegles for å forhindre frostspreng. Dette kan utbedres ved puss og beslagsløsninger.

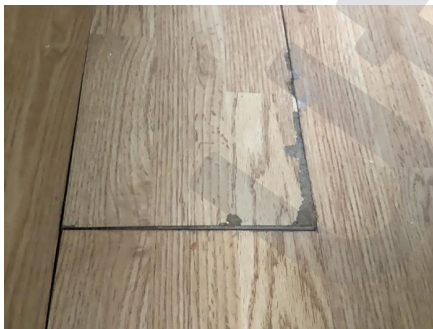
Det er påvist svellskadede laminatgulv i flere rom.

Skadet gulv.

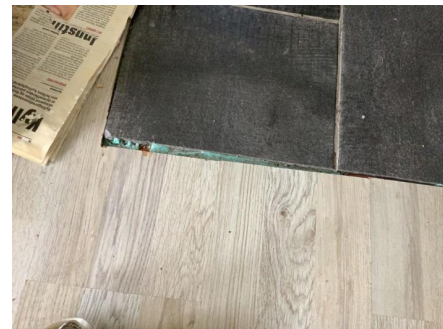
Manglende ferdigstilling.

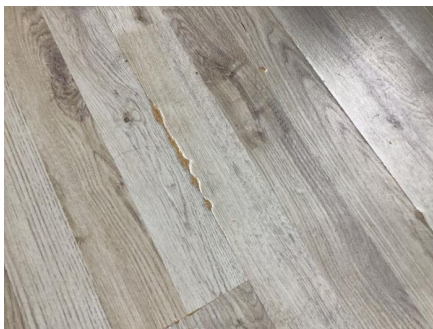
Skadet gulv.

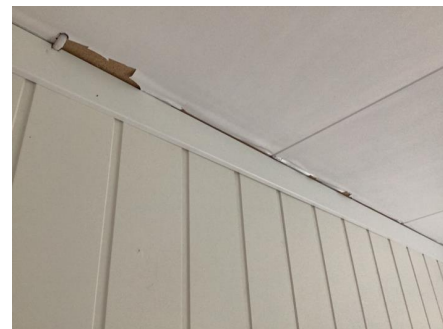
Folieslipp fra himlingsplater.

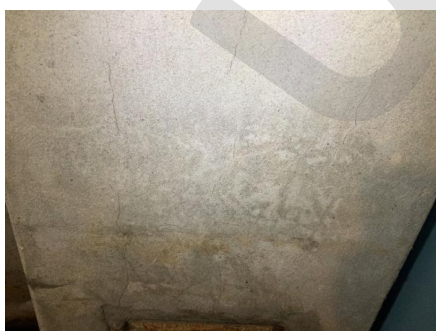
- Det er påvist sprekker og/eller riss i pipe.
- Mer enn halvparten av forventet brukstid er passert på pipe.

Eksempel på riss i pipe.

Riss og sprekker bør utbedres ved vedlikehold.

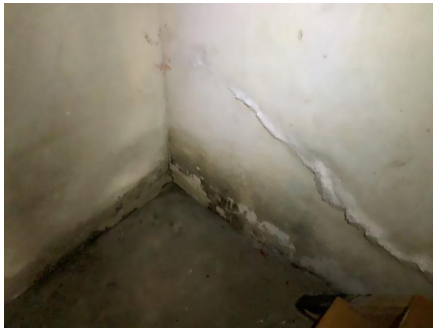
- Det er påvist indikasjoner på noe fuktgjennomtrenging i kjellergulv.
- Det er påvist indikasjoner på noe fuktgjennomtrenging inn i kjellermur.

Saltutslag.

Luftfuktigheten bør senkes, enten ved å bedre ventileringen, eller ved å montere en luftavfukter.

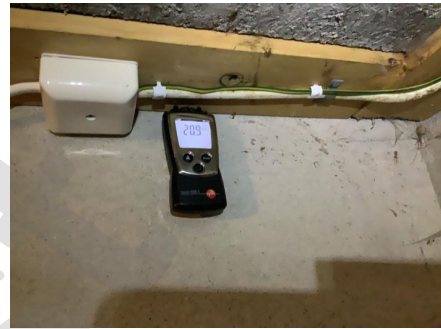
Det er noe høy luftfuktighet i kjeller på befaringsdagen, og det måles skadelig fuktinnhold i treverk.

Skadelig fuktinnhold i treverk.

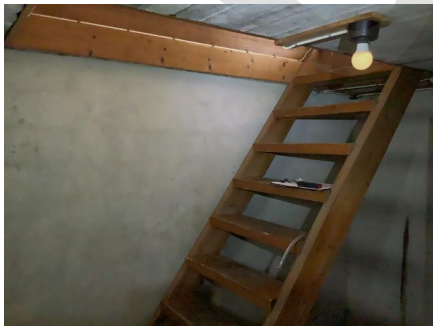
Det er ikke montert rekkverk eller håndløper.

- Det er ikke krav om utbedring av åpninger opp til dagens krav.
- Håndløper bør monteres, men det var ikke krav på byggetidspunktet.
- Rekkverk må monteres for å lukke avviket.

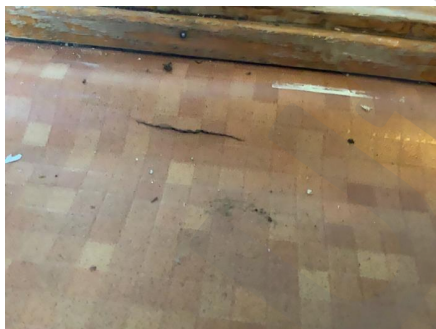
Det er påvist sprukket vinylbelegg på gulv og skadet veggvinyl. Avvikene medfører at badet ikke tåler vannpåkjenning.

Skadet vinylbelegg.

- Våtrommet må totalrenoveres. Alle forhold med tettesjikt, våtsone, sluk m.m. må dokumenteres.

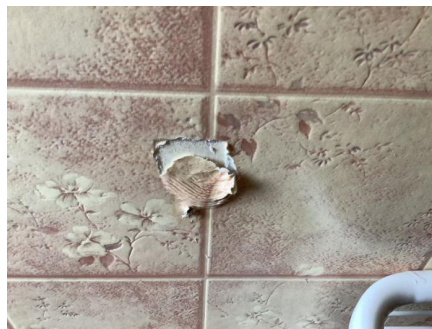
Skadet veggvinyl.

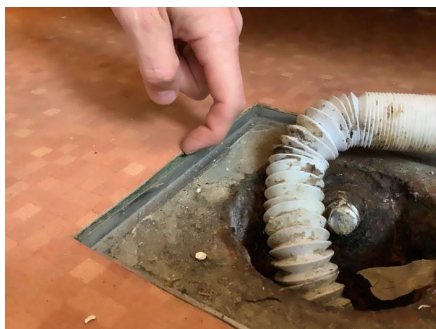
Utett overgang mellom vinylbelegg og sluk.

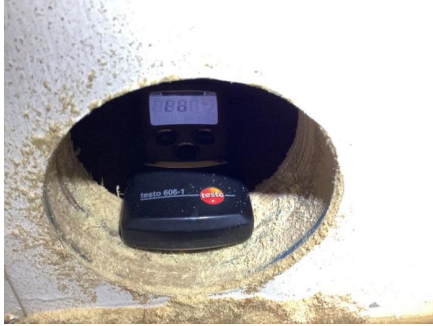
Hulltaking er foretatt uten å påvise unormale forhold. Hulltaking er foretatt i stue bak dusjkabinett. Fuktkvotemåling (vekt%) i konstruksjonen ble målt til 8.

Hulltaking, og det måles tørt.

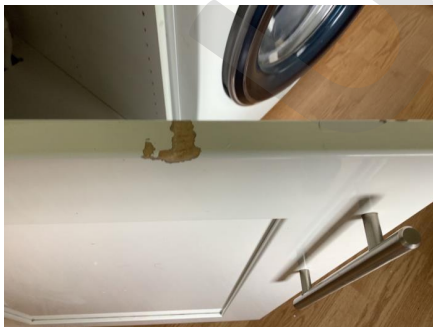
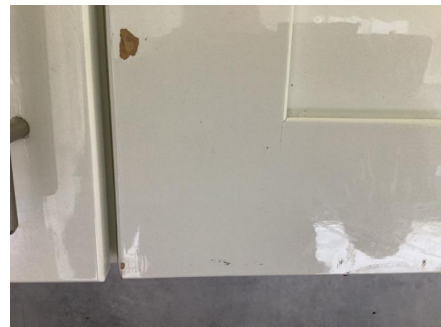
- Det er påvist skader på overflater/kjøkkeninnredning utover normal slitasjegrad.

Eksempler på skader på kjøkkeninnredning.

Skader bør utbedres ved vedlikehold.

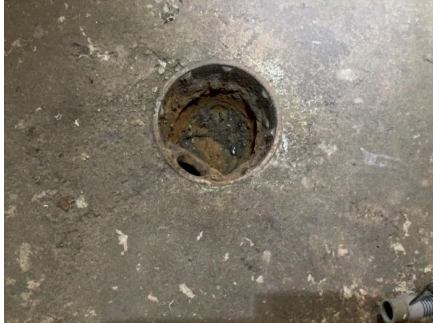
Støpejernsluk i betonggulv i kjeller.

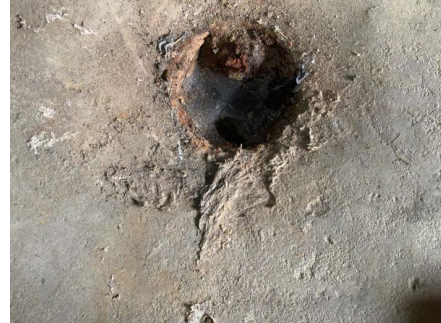
Støpejernsluk i betonggulv i kjeller.

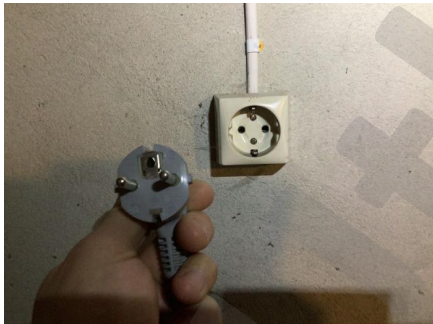
Utilfredsstillende el-tilkobling iht. gjeldende forskrift.

- Det bør etableres tilfredsstillende el-tilkobling etter gjeldende forskrift.

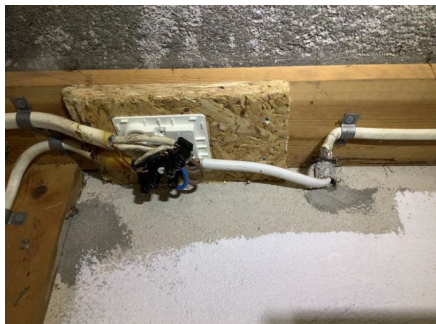
Manglende deksel og klippet kabel.

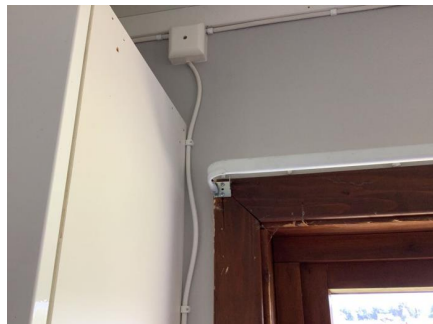
Ufagmessig montering på kjøkken.

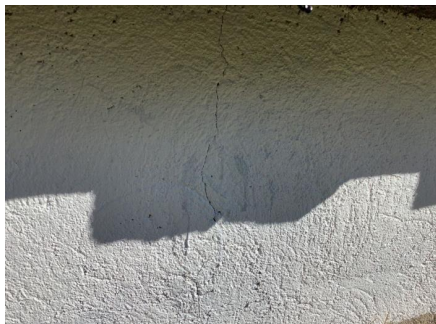
- Det er registrert horisontalriss som er symptom på jordtrykk.
- Det er registrert skråriss som er symptom på setninger.

Utvendig skråriss.

Utvendig forsegling av riss og sprekker for å forhindre frostspreng, og følg med på eventuell utvikling.

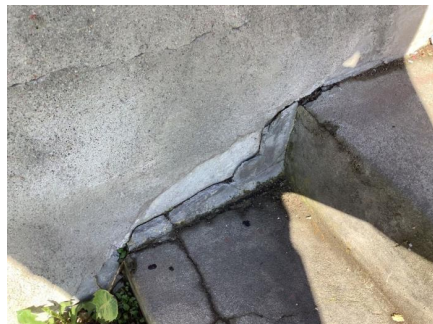
Avskallet- og løs puss.

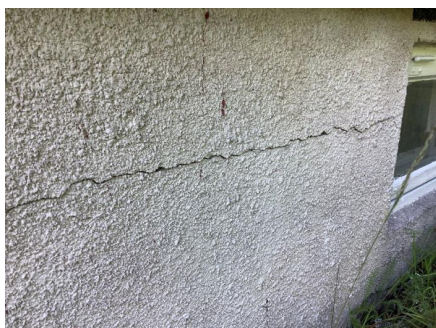
Utvendig horisontalriss.

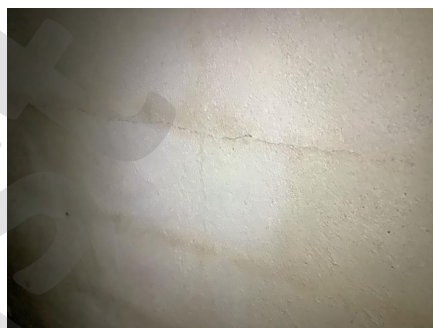
Innvendig horisontalriss.

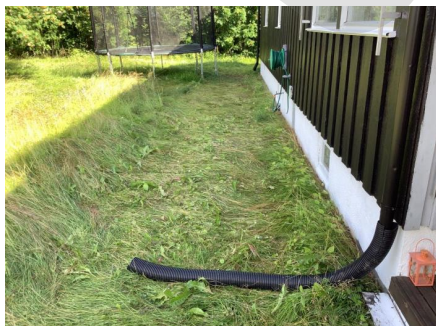
Utilfredsstillende fall fra bolig.

Terrenjustering bør utføres for å etablere tilfredsstillende fall fra boligen. Tilfredsstillende fall vil være minimum 1:50 i en avstand på minimum 3 meter fra boligen.
