# Tilstandsrapport

Boligbygg med flere boenheter

Øistein Hansens gate 7 A, 3660 RJUKAN

TINN kommune  
# gnr. 124, bnr. 211  
# Andelsnummer 03

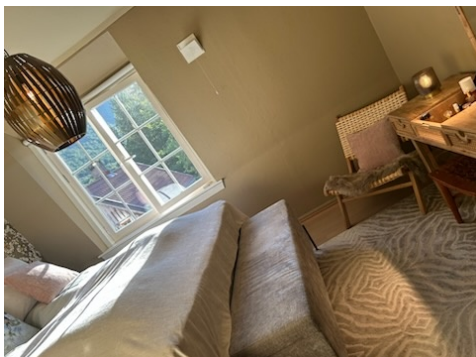
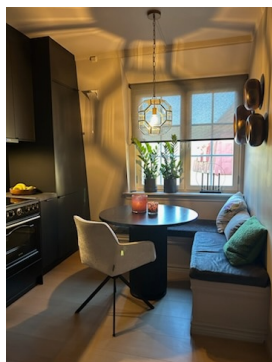
## TG 2 Etasjeskille/gulv mot grunn

Etasjeskiller er av trebjelkelag. Betongstøpt kjellergulv.

- Det er målt høydeforskjell på mellom 15-30 mm gjennom hele rommet. Tilstandsgrad 2 gis med bakgrunn i standardens krav til godkjente måleavvik.

- For å få tilstandsgrad 0 eller 1 må høydeforskjeller rettes opp. Det vil imidlertid sjelden være økonomisk rasjonelt som et enkeltstående tiltak i en bolig som dette. Dersom boligen en gang skal renoveres, kan man vurdere slike tiltak.

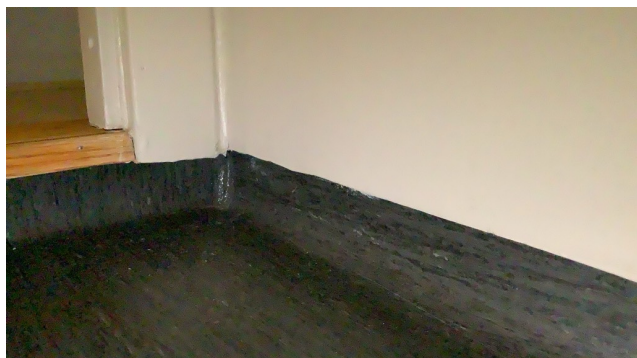
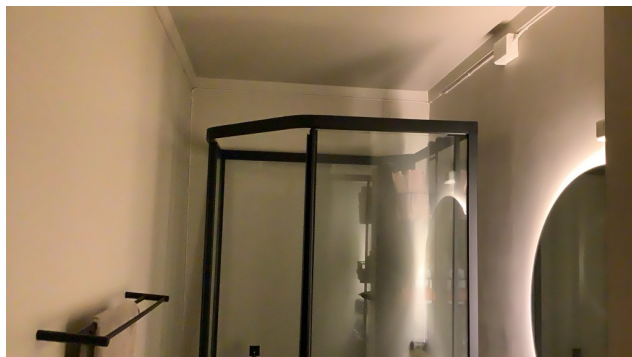
- Det er påvist avvik i fuger.

- Det må gjøres tiltak for å lukke avviket.

Set påsettes silikonfuge slik at bunn av plater er beskyttet mot fukt.

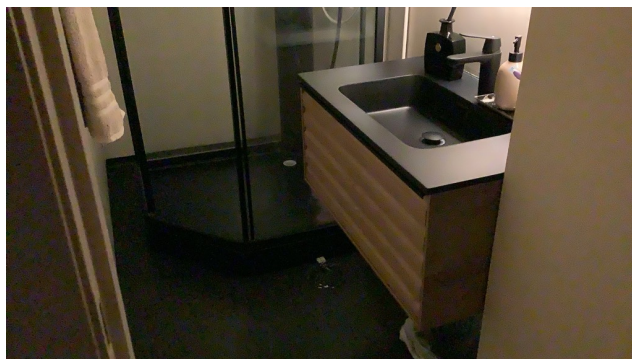
## ! TG 2 Overflater Gulv

- Det er påvist avvik i fallforhold til sluk i forhold til krav i forskrift på byggetidspunktet.

- Til tross for avviket i fall/høydeforskjell til sluk, vil gulvet fortsatt kunne lede vann mot sluket, men med redusert effektivitet. Dette kan potensielt øke risikoen for vannansamling i enkelte områder av badet.

Fare for lekkasje ved rør gjennom føringen, forholder bør undersøkes nærmere.

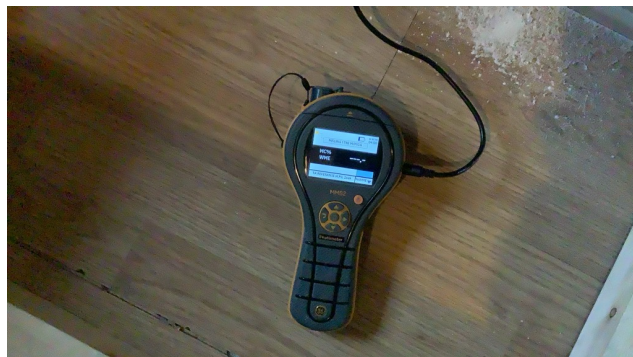
### ! TG 2 Ventilasjon

#### Vurdering av avvik:

Hulltaking er foretatt i vegg i kjøkken mot bad.

Hulltaking er foretatt uten å påvise unormale forhold

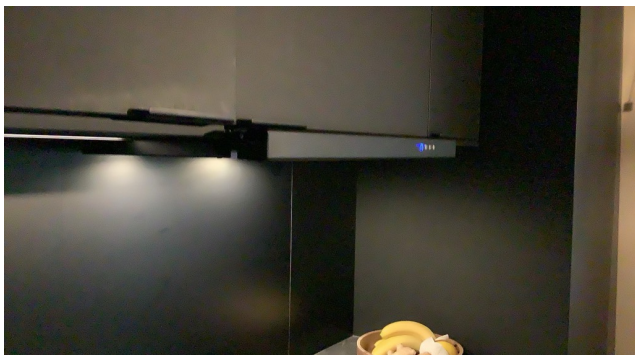
### ! TG 2 Avtrekk

#### Vurdering av avvik:
