# NAF Bruktbiltest

**Testdato**  
29.07.2025

**Bilmerke** Skoda  
**Modell** SUPERB  
**Type** 3T  
**Registreringsnr.** DR30574  
**Understellsnr.** TMBLJ9NP1H7558737  
**Km.stand.** 234319  
**Farge** Hvit  
**Karosseritype** Stasjonsvogn

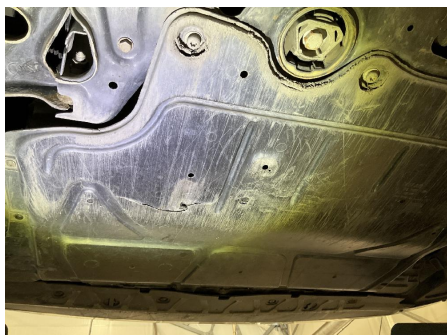
**1. Utvendig tilstand motor**

| Ref.Id | Repareres | Resultat | Beskrivelse |
|---|---|---|---|
| 28.3 | Utvendig tilstand motor | Manglende / skadet deksel under motor | |

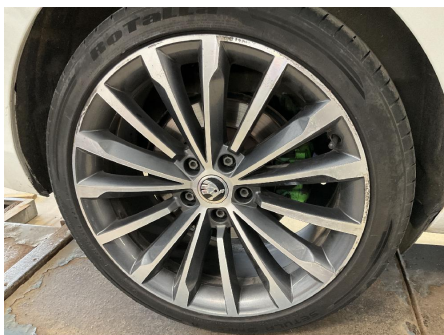
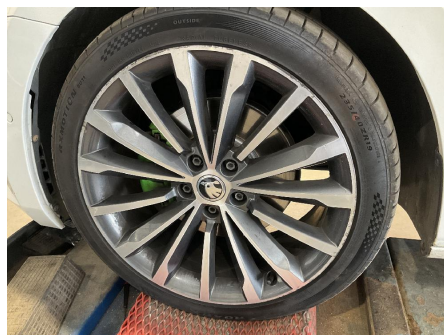
**2. Felg**

| Ref.Id | Repareres | Resultat | Beskrivelse |
|---|---|---|---|
| 66.8 | Felg | Vesentlig ripe / hakk inn til grunnmaterialet: | Venstre foran, Høyre bak |

| Ref.Id | Opplysning | Resultat | Beskrivelse |
|---|---|---|---|
| 66.10 | Felg | Ripe/slitasje på felg | Venstre bak, Høyre foran |

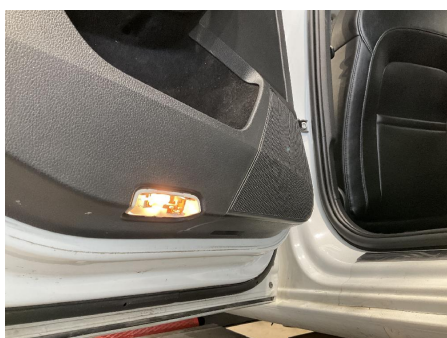
**4. Dørtrekk**

| Ref.Id | Repareres | Resultat | Beskrivelse |
|---|---|---|---|
| 96.3 | Dørtrekk | * Mangler lykteglass for lys i dørtrekk - venstre side bak. | |

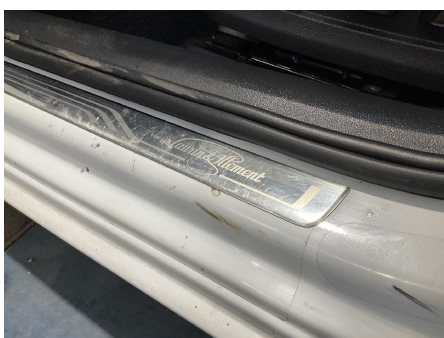
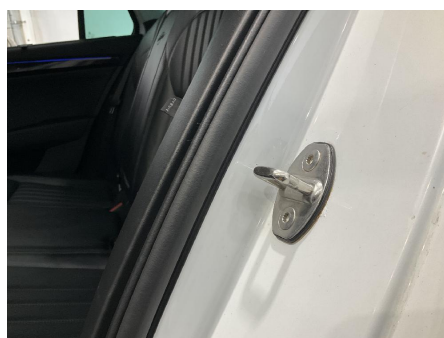
**5. Døråpning**

| Ref.Id | Opplysning | Resultat | Beskrivelse |
|---|---|---|---|
| 97.7 | Døråpning | Rust: | Venstre fordør, Venstre bakdør |

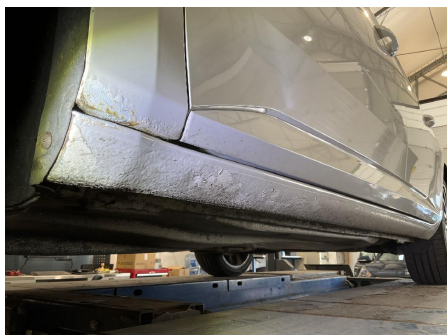
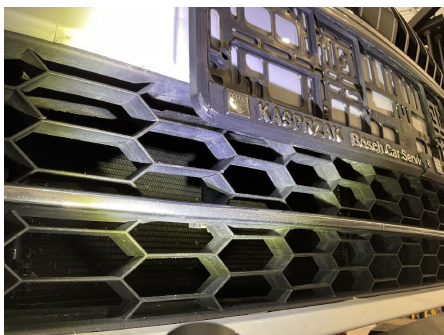
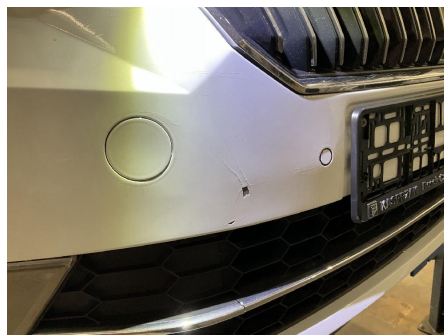
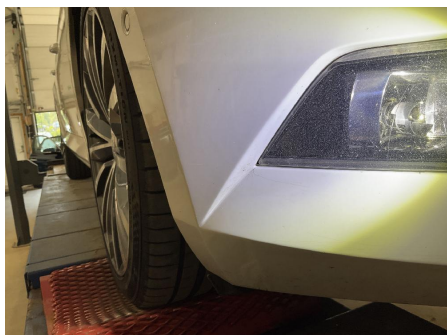
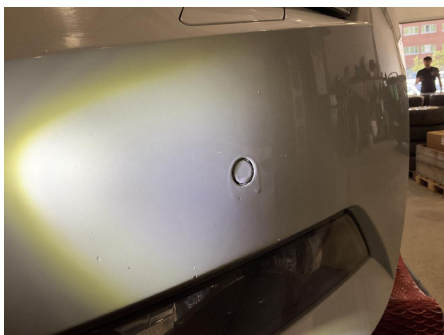
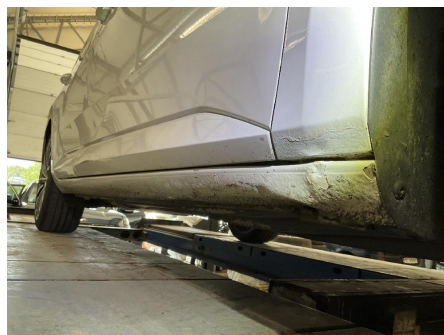
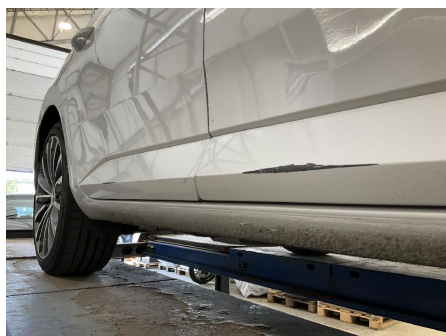
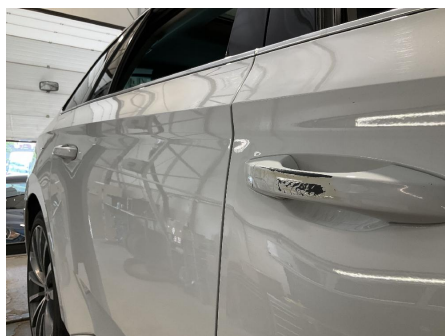
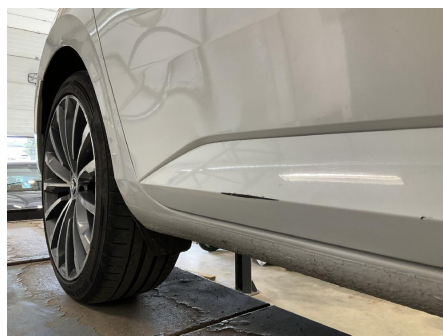
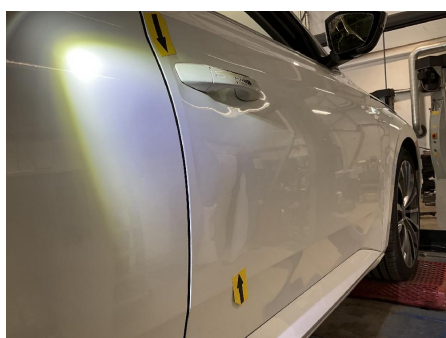
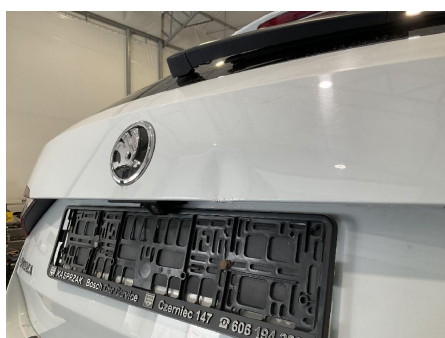
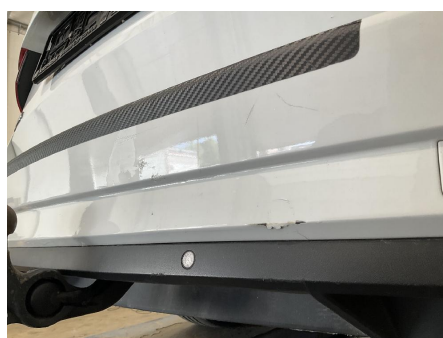
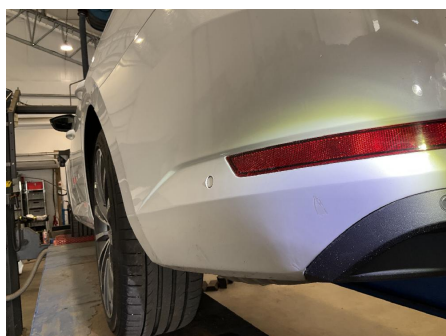
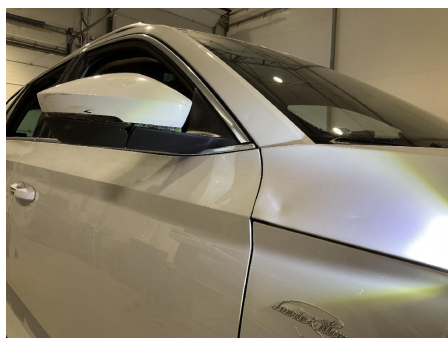
| Ref.Id | Repareres | Resultat | Beskrivelse |
|---|---|---|---|
| 86.4 | Lakk / karosseri utvendig | Skadet: | Støtfanger foran |
| 86.7 | | Lakkblerer | Venstre forskjerm |
| 86.13 | | Mangelfull kvalitet på replakkering: | Høyre forskjerm, Støtfanger foran, Venstre forskjerm, Venstre sidekanal, Høyre sidekanal |
| 86.14 | | Lakkslipp/flassing | Støtfanger bak, Venstre sidekanal |

| Ref.Id | Opplysning | Resultat | Beskrivelse |
|---|---|---|---|
| 86.20 | Lakk / karosseri utvendig | Bulk(er) | Panser, Bakluke, Høyre fordør, Venstre bakskjerm, Høyre sidekanal, Høyre forskjerm |

| Ref.Id | Opplysning | Resultat | Beskrivelse |
|---|---|---|---|
| 86.21 | | Steinsprut: | Panser |
| 86.22 | | Små lakkblærer: | Venstre bakdør, Venstre baksjerm |
| 86.34 | | Bilen er delvis omlakkert: | |

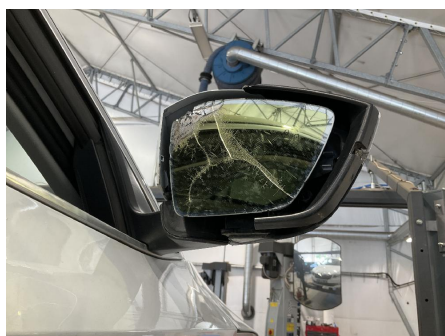
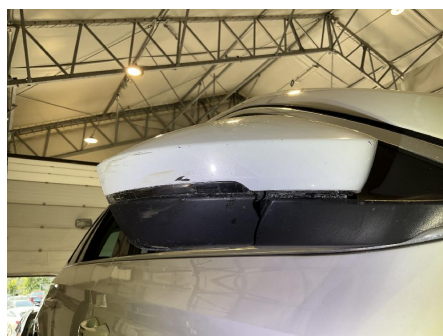
**20. Utvendig speil**

| Ref.Id | Repareres | Resultat | Beskrivelse |
|---|---|---|---|
| 87.5 | Utvendig speil | Skade på speilramme / -hus | Høyre side |

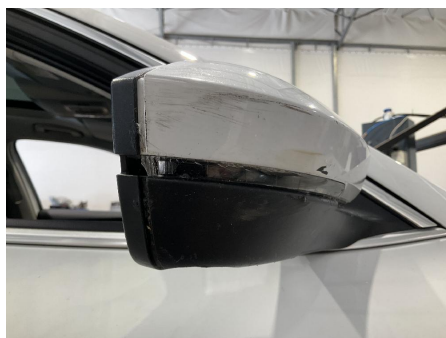
**22. Lys**

| Ref.Id | Repareres | Resultat | Beskrivelse |
|---|---|---|---|
| 17.11 | Lys | Skadet lykteglass: | Høyre sideblinklys |

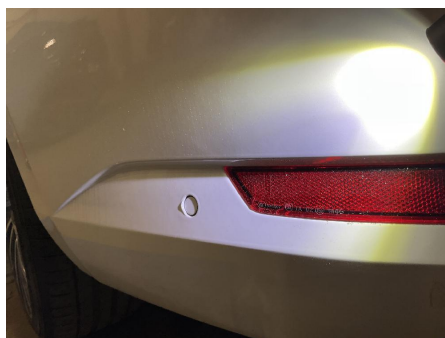
**23. Refleks**

| Ref.Id | Repareres | Resultat | Beskrivelse |
|---|---|---|---|
| 19.2 | Refleks | Skade på refleks: | Venstre side |

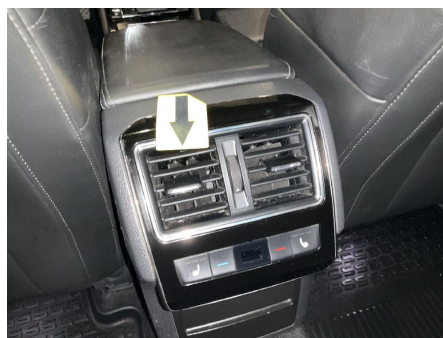
**24. Luftdyse kupé**

| Ref.Id | Repareres | Resultat | Beskrivelse |
|---|---|---|---|
| 92.2 | Luftdyse kupé | Betjening for luftdyse virker ikke: | Midten bak |
