VOLKSWAGEN E-GOLF FORHJULSDRIFT
TESTDATO: 29.01.2025
KODE: 1625859

EC82065

NBF Tilstandsrapport er utarbeidet av Norges Bilbransjeforbund og Forbrukerrådet.

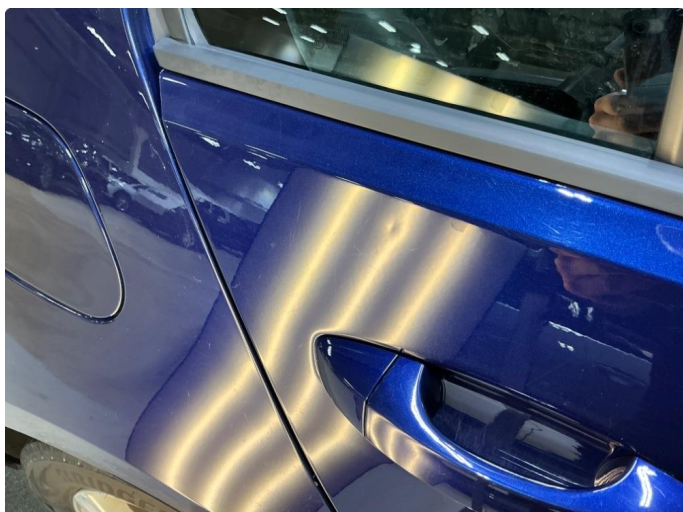
1.2 Høyre bakdør , bulk

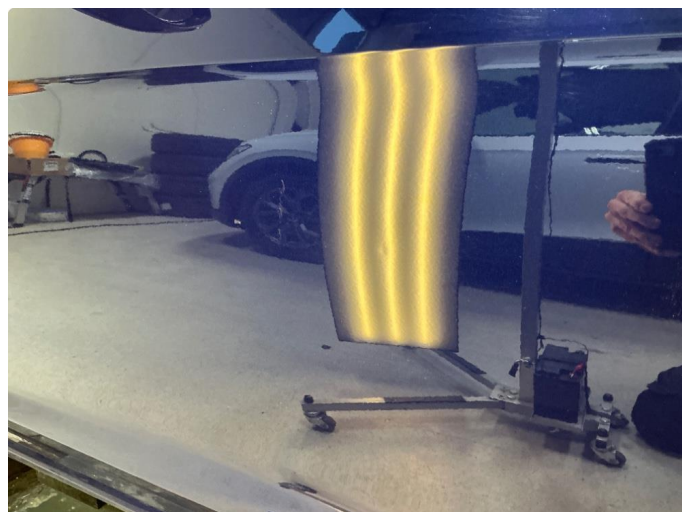
1.3 Venstre fordør , bulk

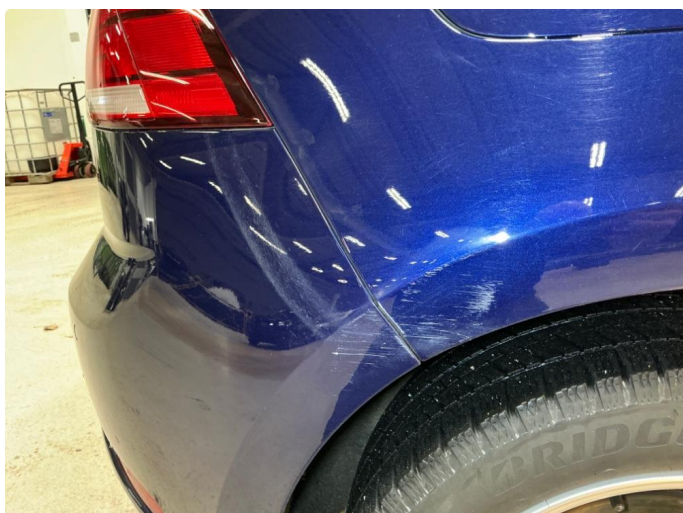
1.4 Høyre bakskjerm samt overgang til bakfanger - riper

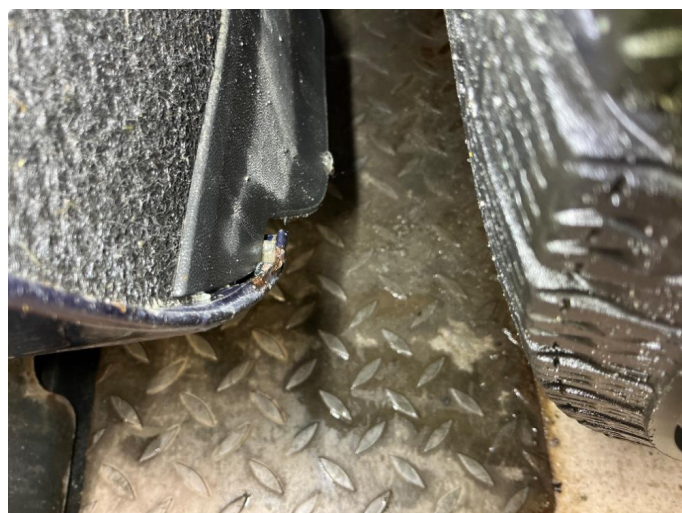
1.5 Venstre bakskjerm/hjulbue, rust

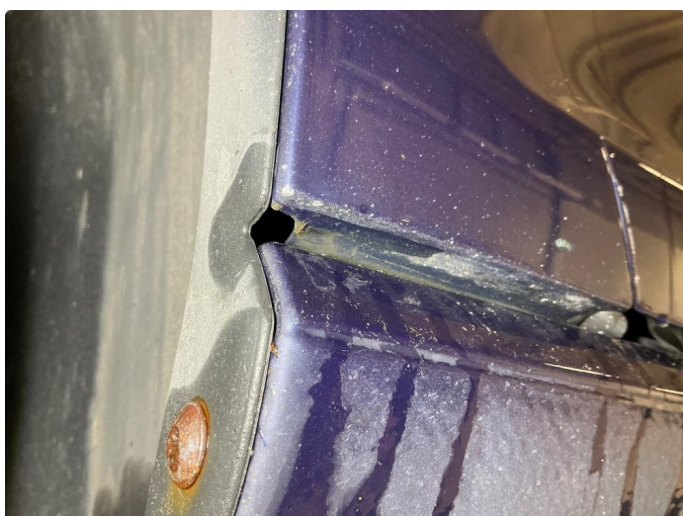
1.6 Venstre forskjerm , lakk flasser

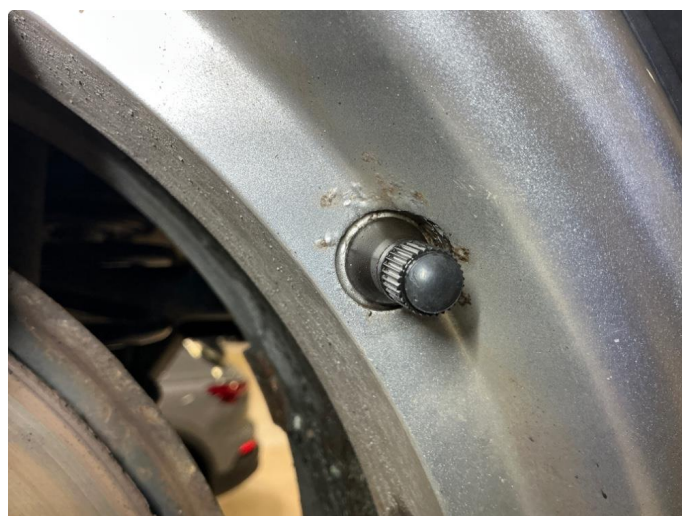
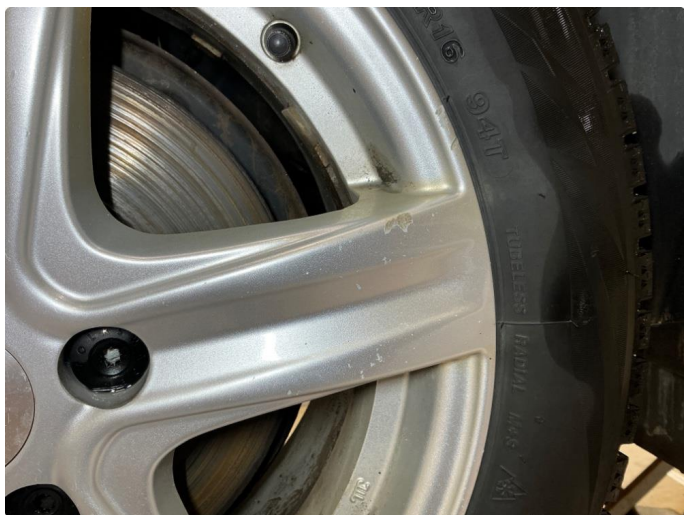
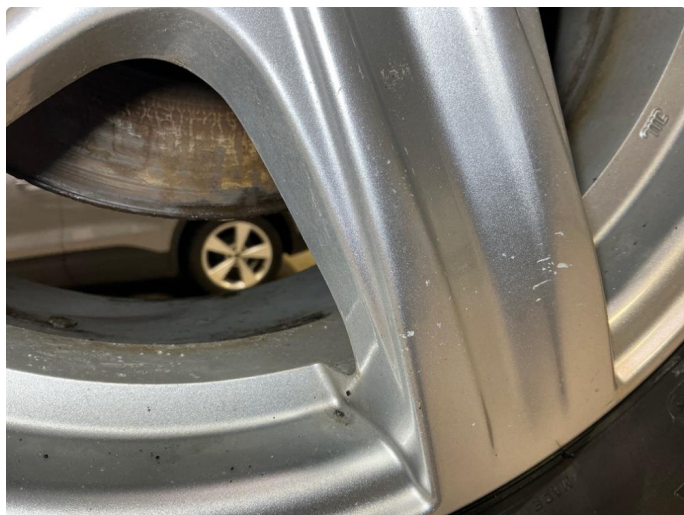
1.8 Småsar, korrosjon og kantkjøringer på vinterfelger

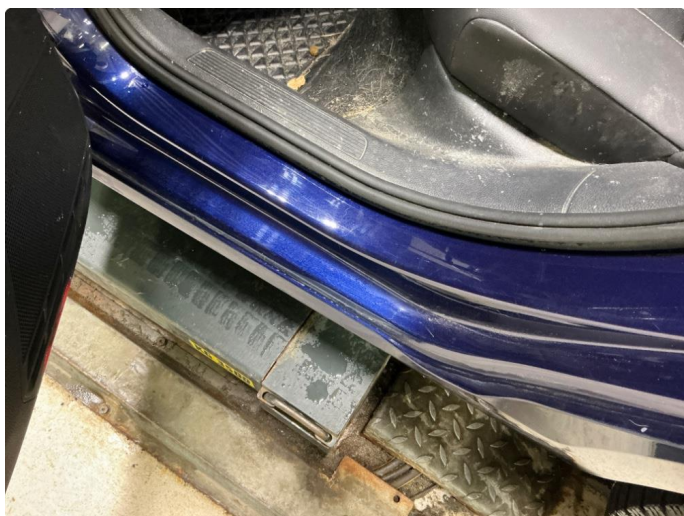
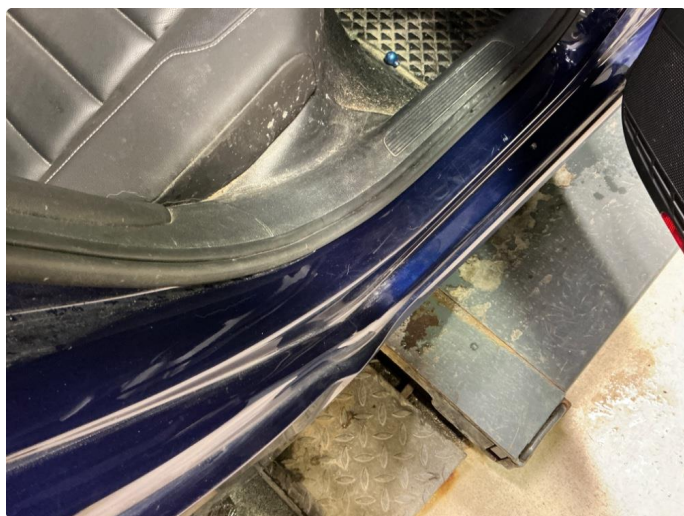
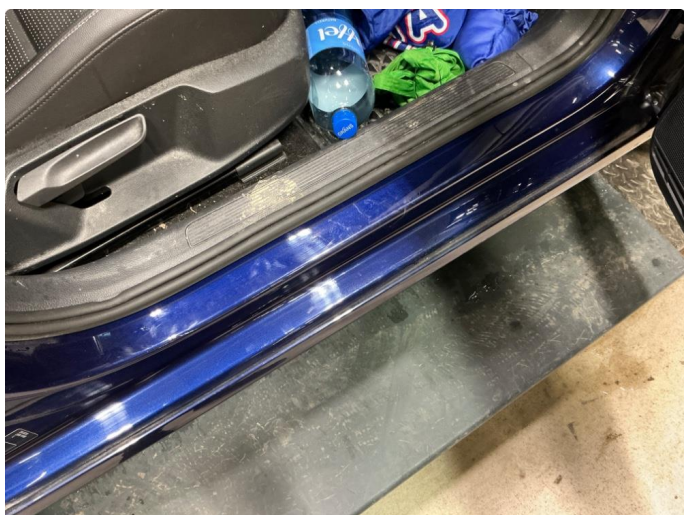
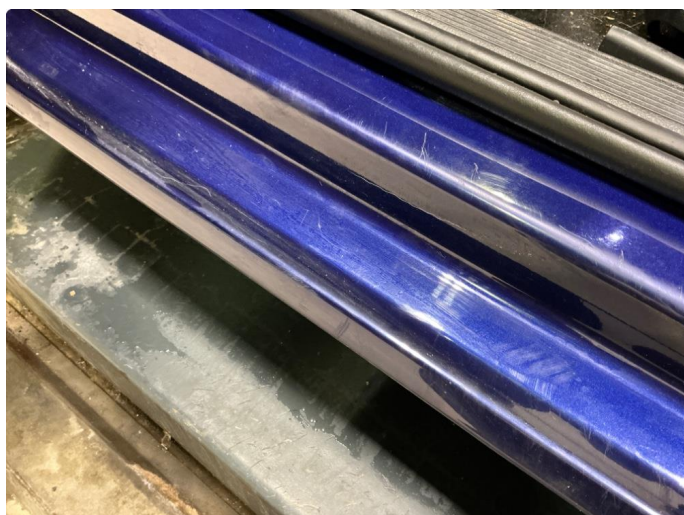
1.9 Slitte innsteg

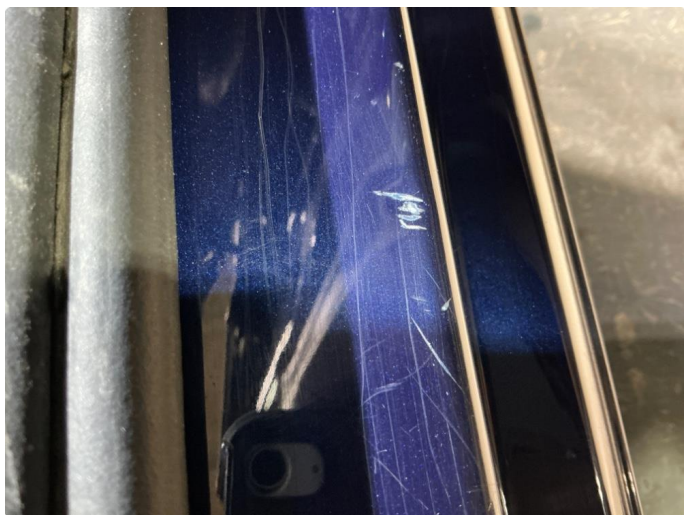
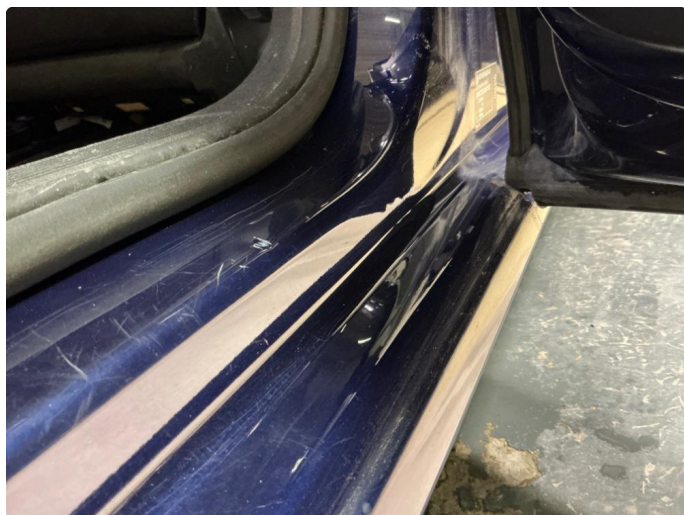
1.10 Høyre bak, bulk med lakkskade

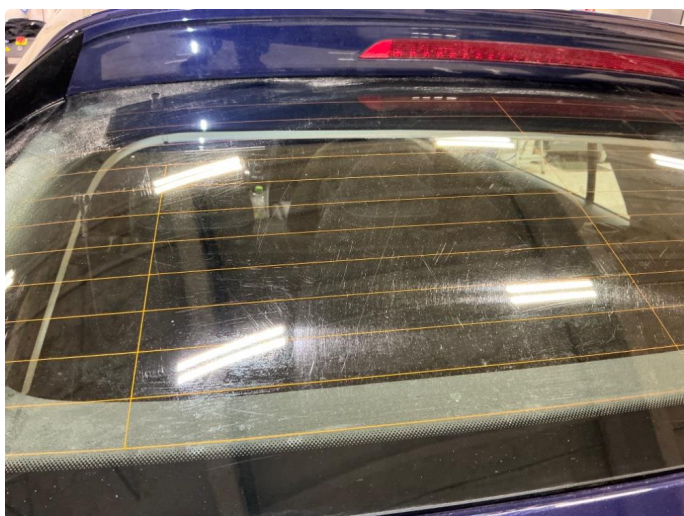
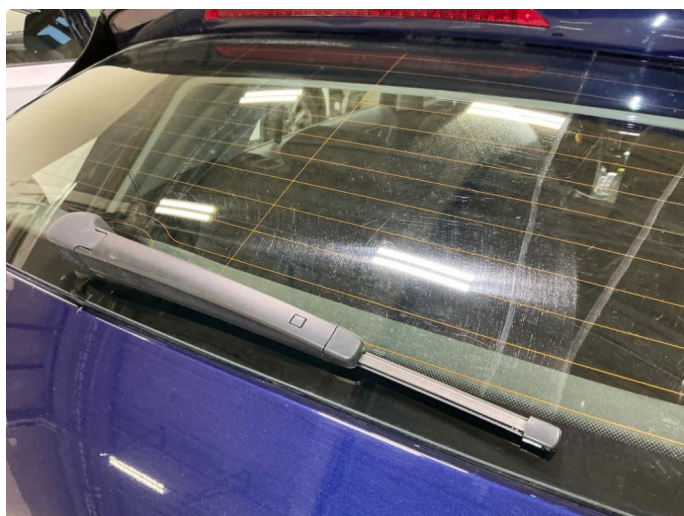
1.11 Bakvindu slitt

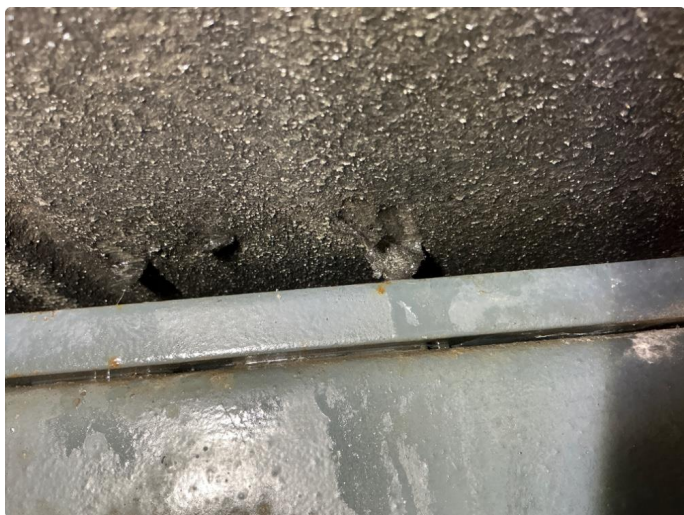
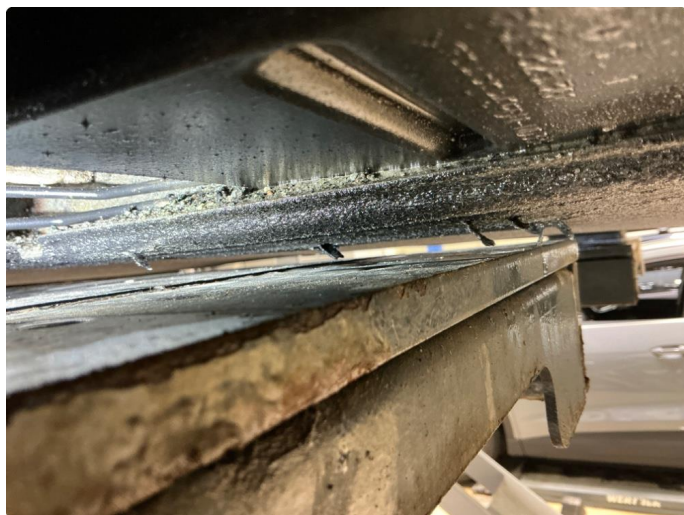
2.1 Sår i plate under batterikasse - ok
