**VOLKSWAGEN CADDY 75 HK MANUELL FORHJULSDRIFT**
**TESTDATO: 14.10.2024**
**KODE: 1528145**

<b>KJ58172</b>	<b>28 700 KM</b>	<b>19.09.2022</b> Førstegang registrert	<b>Diesel</b>
----------------	------------------	--	---------------

<b>CHASSISNR:</b> WV1ZZZSK4PX010280	<b>BRUKTIMPORT:</b> Nei
<b>KJØRETØY:</b> Varebil	<b>FRIST FOR PKK:</b> 19.09.2026

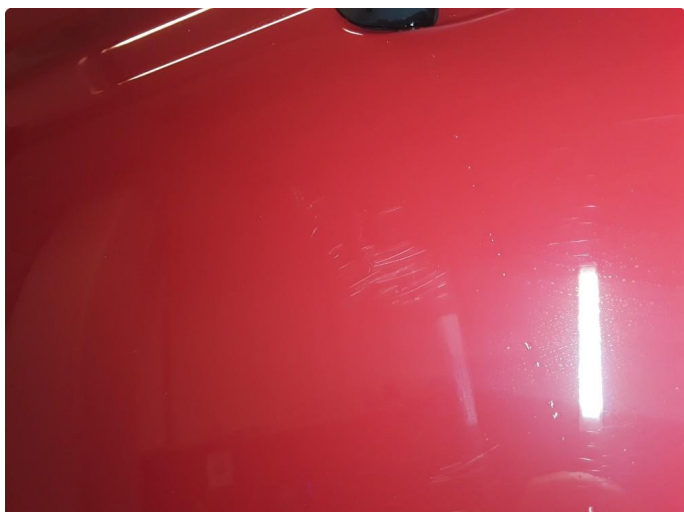
1.2 Liten bulk og ripe på venstre fordør.

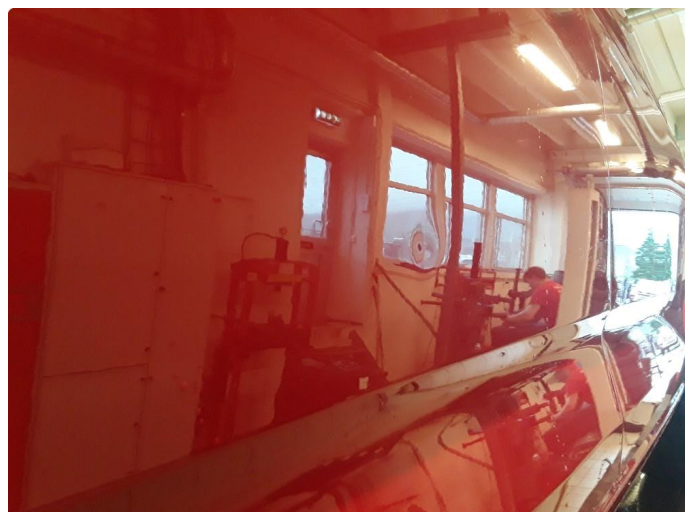
1.2 Liten bulk og ripe på venstre fordør.

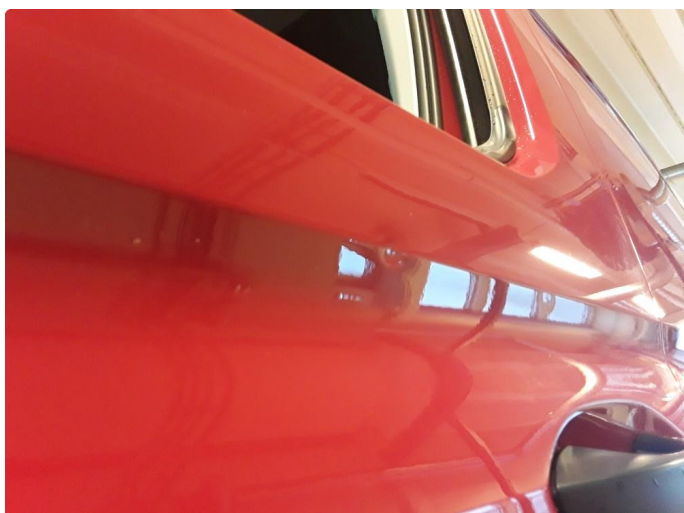
1.2 Liten bulk og ripe på venstre fordør.

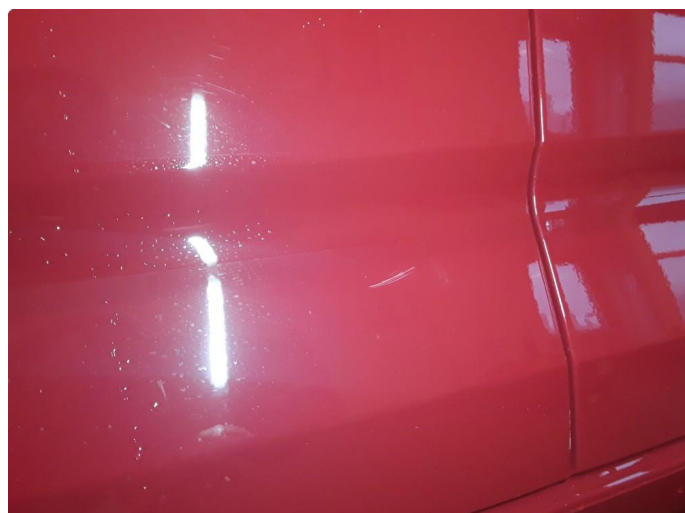
1.2 Liten bulk og ripe på venstre fordør.

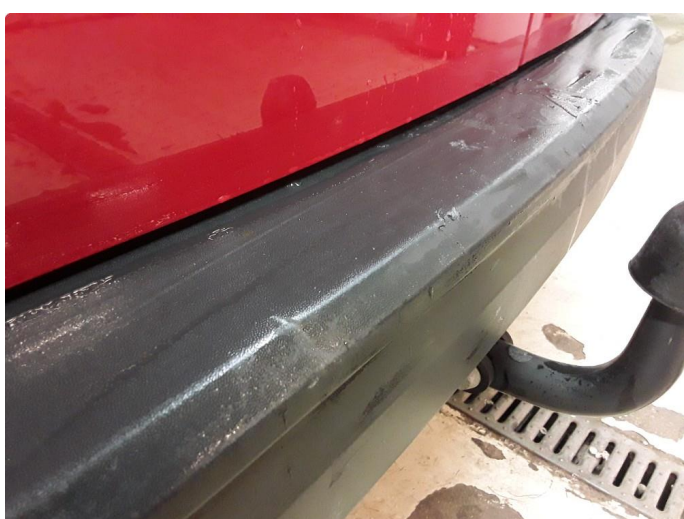
1.3 Noen sår og riper på støtfanger bak.

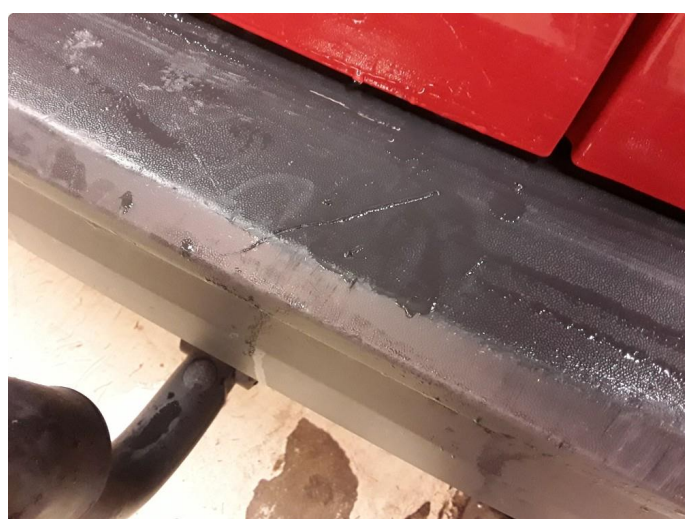
1.3 Noen sår og riper på støtfanger bak.

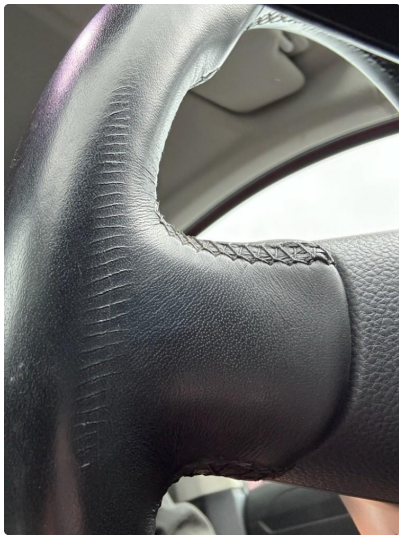
2.1 Sår i ratt.
