# Tilstandsrapport

📍 Fjordvegen 3355, 6793 INNVIK

# gnr. 126, bnr. 5, snr. 2

Oppdragsnr.: 18965-1603

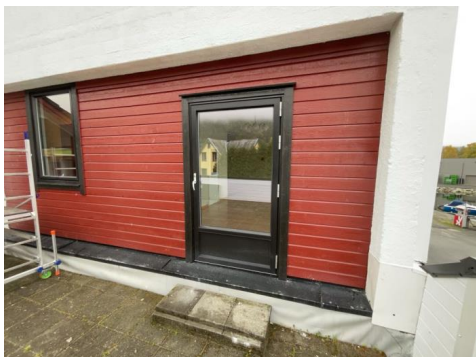
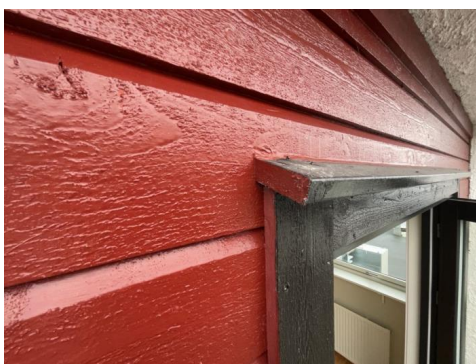
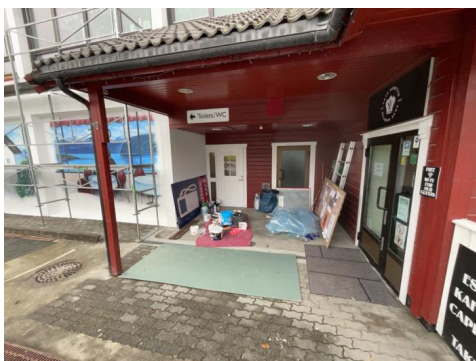
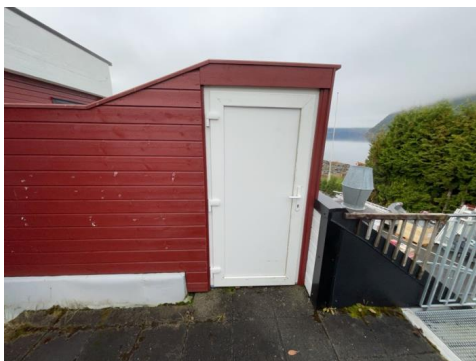
## ! TG 2 Balkonger, terrasser og rom under balkonger

Terrasse på 44 m<sup>2</sup> med tett rekkverk og golv med betongheller mot pvc-folie, tett rekkverk med høyde 1,07 m.  
Terrasse på 14 m<sup>2</sup> med skråtak tekka med betongtakstein og innvendig kledt med måla rupanel, tett rekkverk/levegge kledt med ytterkledning og golv med trykkimpregnerte terrassebord.

Utføre vedlikeholdsarbeider.

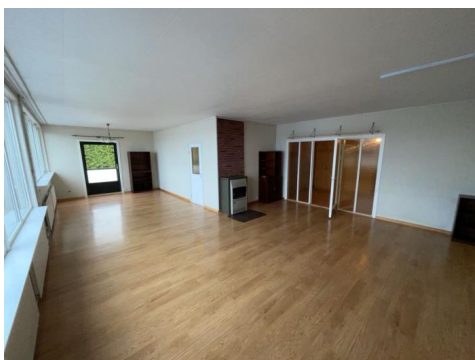
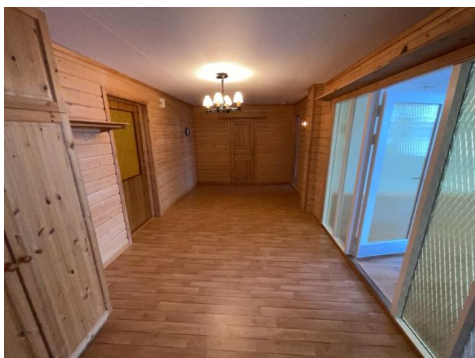
## ! TG 3 Etasjeskille/gulv mot grunn

Tilstandsgrad 3 gis med bakgrunn i standardens krav til godkjente måleavvik.

Fall/retningsavvik er kontrollert kun for opplista rom.

Hallen med avvik på 70 mm, stova med avvik på 50 mm og soverom vest med avvik på 20 mm.
