TOYOTA HILUX 204 HK AUTOMAT 4X4

TESTDATO: 22.07.2025

NBF Tilstandsrapport er utarbeidet av Norges Bilbransjeforbund og Forbrukerrådet.

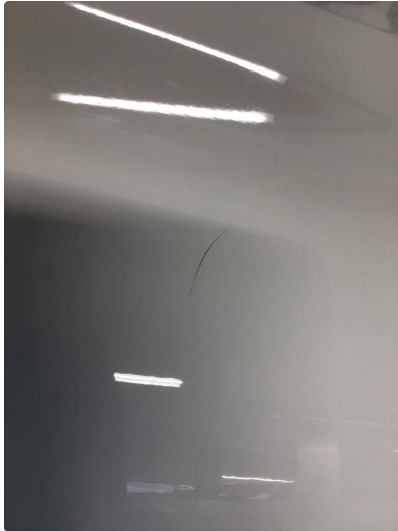
| Punkt | | Beskrivelse | Plassering |
|---|---|---|---|
| 1.1 | Skjermer | ripe(r) | venstre foran |

1.1 Ripe(r)

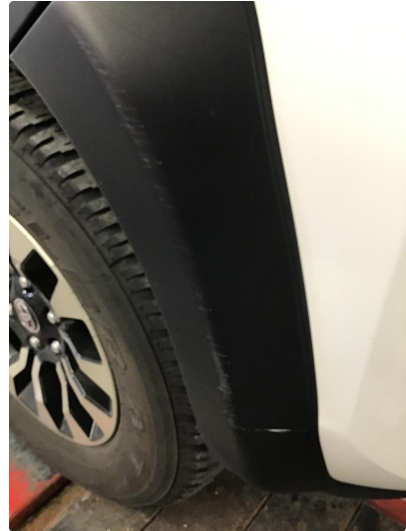
| Punkt | | Beskrivelse | Plassering |
|---|---|---|---|
| 1.2 | Skjermer | skjermutbygger skadet | høyre foran |

1.2 Skjermutbygger skadet

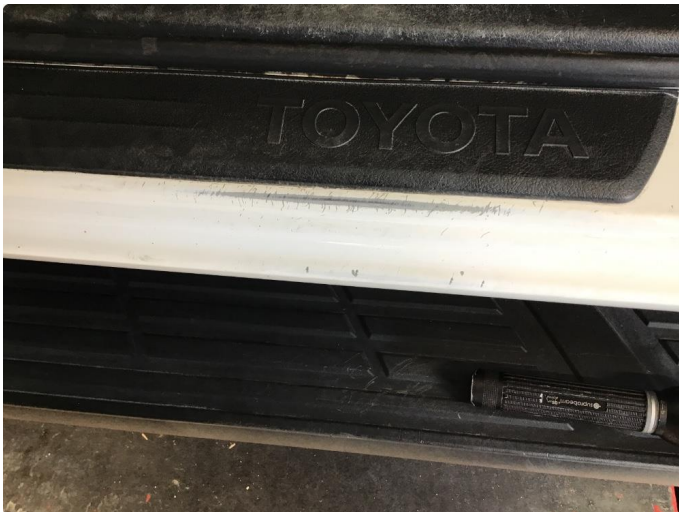
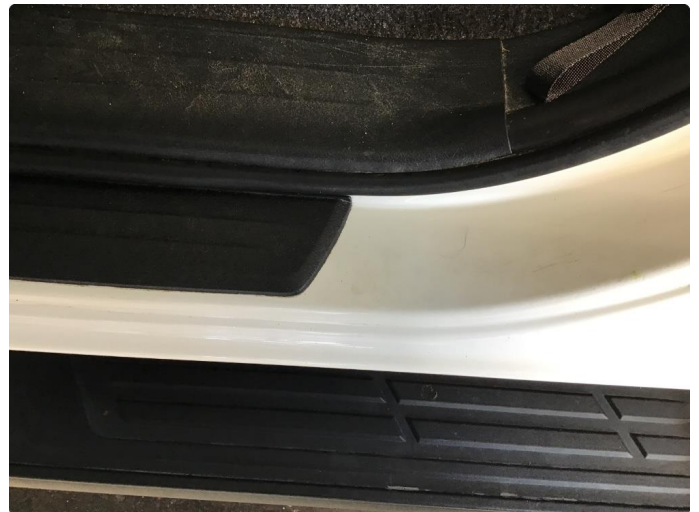
| Punkt | | Beskrivelse | Plassering |
|---|---|---|---|
| 1.3 | Terskler/innlastningssone | slitt gjennom lakk | venstre foran - venstre bak |

1.3 Slitt gjennom lakk

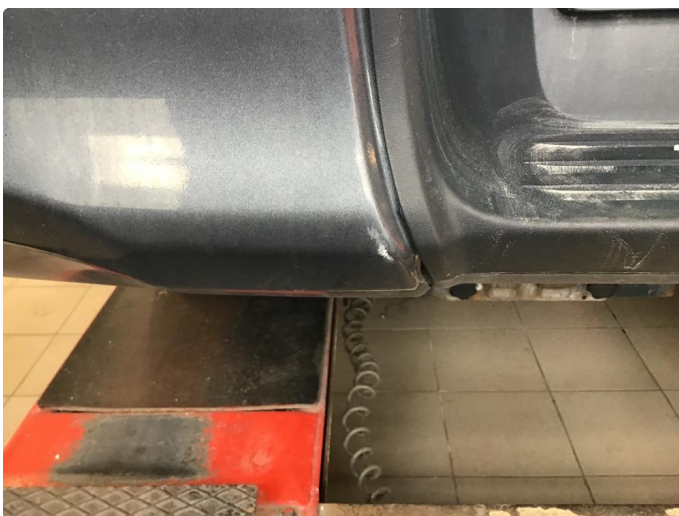
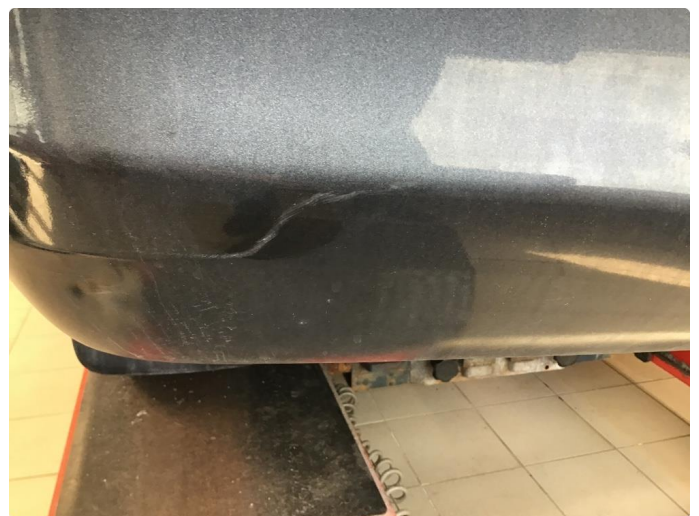
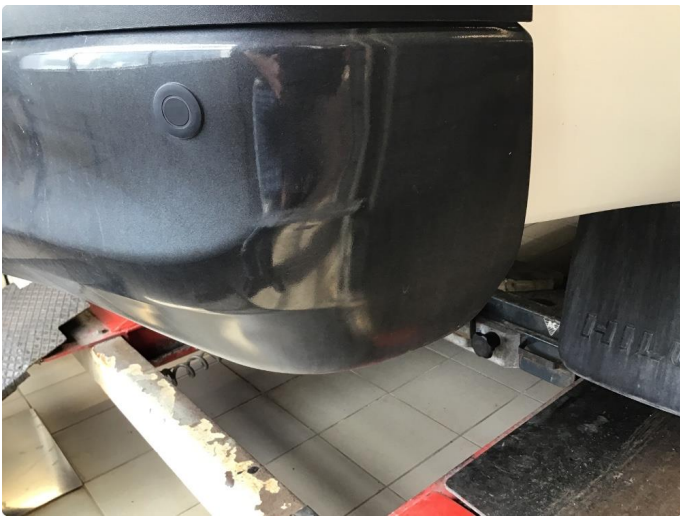
| Punkt | | Beskrivelse | Plassering |
|---|---|---|---|
| 1.4 | Støtfanger | ripe(r) | begge bak - bak |

1.4 Ripe(r)
