# NAF Bruktbiltest

**Testdato**  
30.04.2025

| <b>Bilmerke</b> | Volkswagen | <b>Motorstørrelse</b> | 1984 cm <sup>3</sup> |
| <b>Modell</b> | CADDY | <b>Motoreffekt</b> | 80 kW |

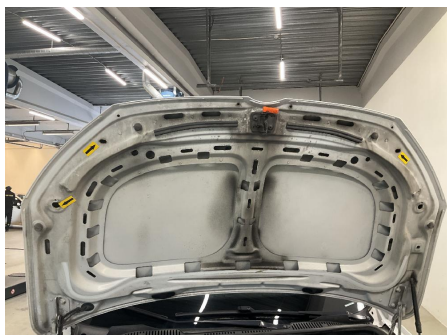
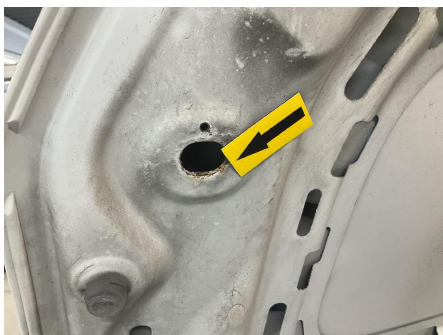
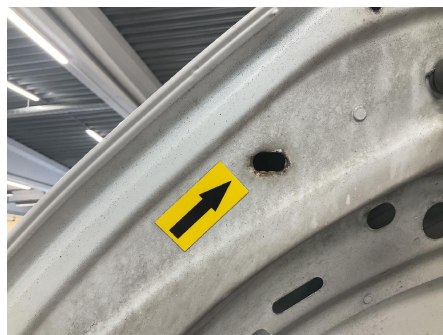
| Ref.Id | Repareres | Resultat | Beskrivelse |
|---|---|---|---|
| 86.4 | Lakk / karosseri utvendig | Skadet: | Høyre fordør, Høyre bakdør, Støtfanger bak, Høyre sidekanal, Høyre baksjerm |
| 86.8 | | Rust / korrosjon i innvendig kant: | Panser |

**1. Lakk / karosseri utvendig**

**2. Lakk / karosseri utvendig**

**3. Lakk / karosseri utvendig**

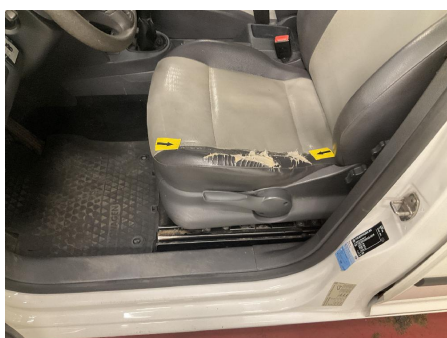
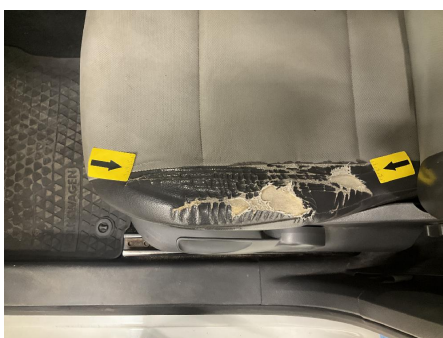
| Ref.Id | Repareres | Resultat | Beskrivelse |
|---|---|---|---|
| 98.3 | Seter | Hull/rift gjennom setetrekk: | Venstre foran |

**4. Seter**

**5. Seter**

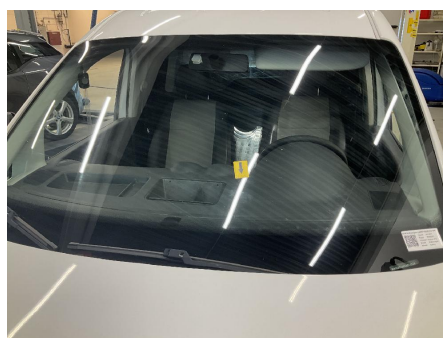
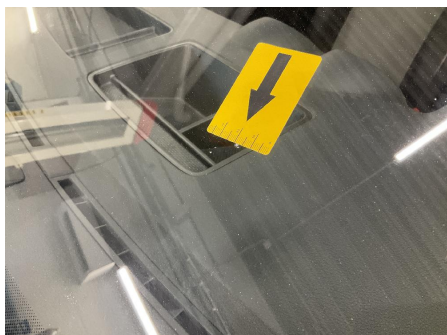
| Ref.Id | Opplysning | Resultat | Beskrivelse |
|---|---|---|---|
| 81.9 | Frontrute | Noe steinsprut | |

**6. Frontrute**

**7. Frontrute**

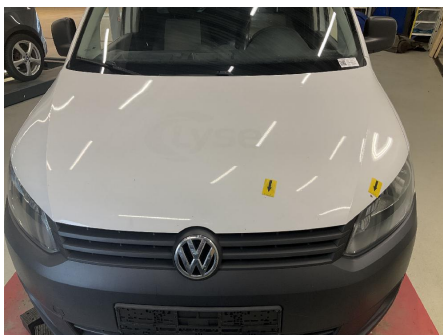
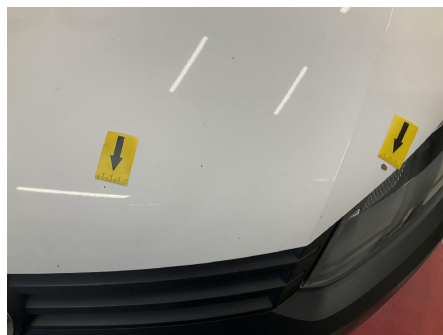
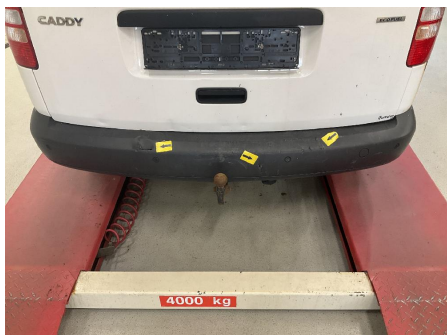
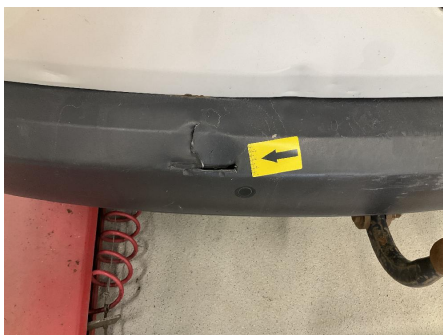
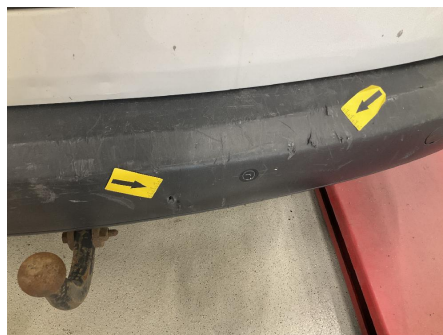
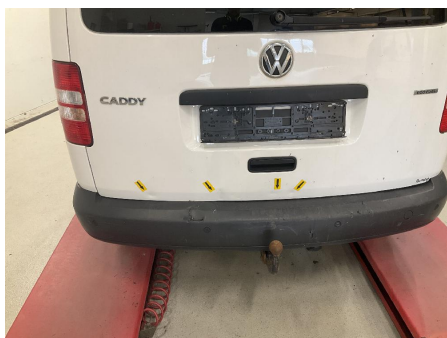
| Ref.Id | Opplysning | Resultat | Beskrivelse |
|---|---|---|---|
| 86.17 | Lakk / karosseri utvendig | Lakkriper: | Venstre baksjerm, Høyre baksjerm |
| 86.19 | | Småbulker: | Høyre forskjerm, Bakluke, Venstre bakdør |
| 86.21 | | Steinsprut: | Panser |

**8. Lakk / karosseri utvendig**

**9. Lakk / karosseri utvendig**

**10. Lakk / karosseri utvendig**

**11. Lakk / karosseri utvendig**

**12. Lakk / karosseri utvendig**

13. Lakk / karosseri utvendig

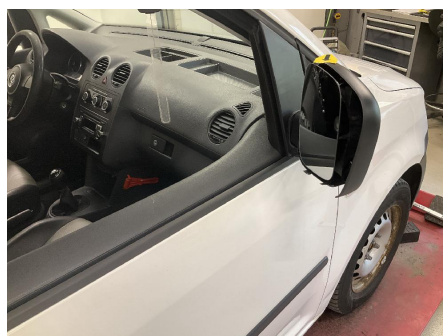
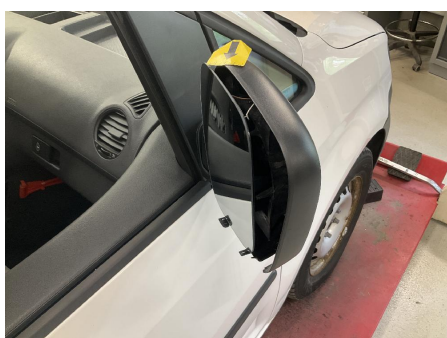
| Ref.Id | Repareres | Resultat | Beskrivelse |
|---|---|---|---|
| 87.5 | Utvendig speil | Skade på speilramme / -hus | Høyre side |

21. Utvendig speil

22. Utvendig speil
