# Tilstandsrapport

Enebolig

Øverveien 56, 9380 GRYLLEFJORD

Befaringsdato: 09.06.2025

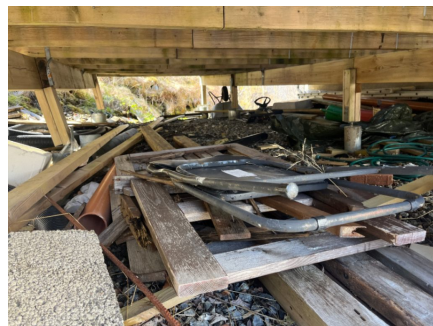
- Det er påvist fukt-/råteskader i konstruksjonen.
- Det er ikke montert beslag mellom yttervegg og balkong/terrasse.
- Konstruksjonene har omfattende skjevheter.
- Oppkanten til døren er for liten.

Baluster står i sko av metall og kan utvikle skjulte råteskader.

Råte i baluster.

Søyler og drager under bjelkelag er svært skjev.

- Råteskadede konstruksjoner må skiftes ut.
- De påviste skader må utbedres.
- Lokal utbedring må utføres.
- Andre tiltak:

Verandadekket inntil vegg gjør trekledning på vegg fuktutsatt. Det bør monteres beslag eller lages åpning slik at vann renner ned uten å bli stående mot vegg.

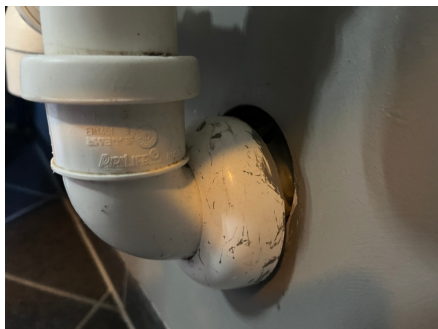
- Det er vindu/dør med ikke fuktbestandige materialer i våtsonen (ved vask, dusj, badekar, osv.), løsningen eller byggematerialet er uegnet.
- Våtromsplater er ikke montert fagmessig.
- Det er montert vinduer eller dører i våtsonen.
- Det er påvist avvik i fuger.

Bomlyd i flis kan være dårlig vedheft til underlaget eller symptom på utett membran. Sammen med avvik i fuger kan dette være en skade som ikke er blitt synlig. Må undersøkes nærmere.

Ikke tett vegg under utslagsvask.

- Dersom det ikke gjøres tiltak, kan dette medføre oppfukting, oppsvelling og forringelse av materialer over tid og fuktskader på tilstøtende konstruksjoner.
- Det må gjøres tiltak for å lukke avviket.
- Uegnede materialer må fuktbeskyttes/utskiftes.

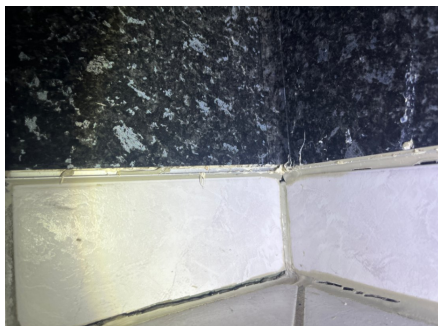
- Det er påvist at flisfuger har riss/sprekker.
- Det er påvist at noen fliser har bom (hulrom under).

Åpne fuger i våt sone.

- Dersom tiltaket ikke utføres, kan dette over tid føre til at flisene løsner eller sprekker, spesielt ved belastning eller bevegelser i konstruksjonen.
- Selv om bom eller hullid ikke alltid er et umiddelbart problem, bør det overvåkes nøye for eventuell utvikling i sprekker i flisfuger e.l., oppstår dette må en foreta tiltak for å begrense utviklingen.
- Fuger bør skiftes ut.
- Slike riss/sprekker kan indikere bakenforliggende fuktskader, og konstruksjonen bør observeres jevnlig for å vurdere utvikling.

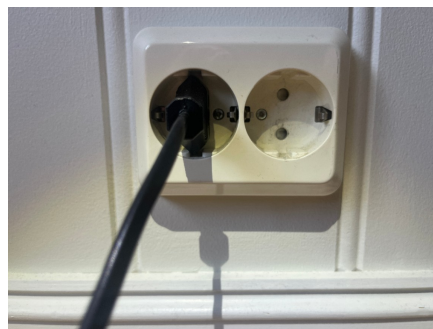
Stikkontakt i våt sone.

Termisk merke i deksel.

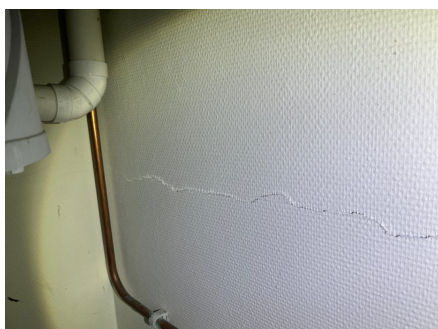
- Det er registrert horisontalriss som er symptom på jordtrykk.
- Det er registrert sprekker/deformasjon som gir grunn til å overvåke konstruksjonen.

Tapet på mur er revnet horisontalt noe som indikerer sprekke dannelse på mur.

Det er andre steder små riss i synlig utvendig mur og det er puss som er falt av.

Symptom på jordtrykk ved riss eller spekk kan utvikle seg til større skade. Avlasting av jordtrykk kan bli nødvendig. Må vurderes nærmere. Se også terrengforhold.

Horisontal riss eller sprekke i mur på annet rom med sluk.

- Påviste skader må utbedres.
- Det må gjennomføres ytterligere undersøkelser.

Riss må tettes og det må pusses hvor murpuss er falt av. Dette for å hindre skadeutvikling.

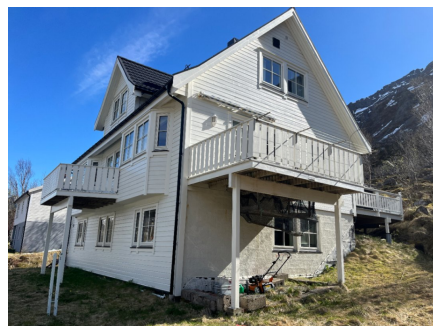
Fall i terreng mot mur.

Mur av lettklinkerblokker på bakken kan gi uheldig vannansamling med fare for skader på fundamenter.
