**TOYOTA RAV4 4X4**
**TESTDATO: 24.01.2025**
**KODE: 1622368**

<b>AS68477</b>	<b>47 160 KM</b>	<b>04.07.2023</b> Førstegang registrert	<b>Bensin/</b> <b>Batteri</b>
----------------	------------------	--	----------------------------------

<b>CHASSISNR:</b> JTMGBRFV80D134053	<b>BRUKTIMPORT:</b> Nei
<b>KJØRETØY:</b> Personbil	<b>FRIST FOR PKK:</b> 04.07.2027

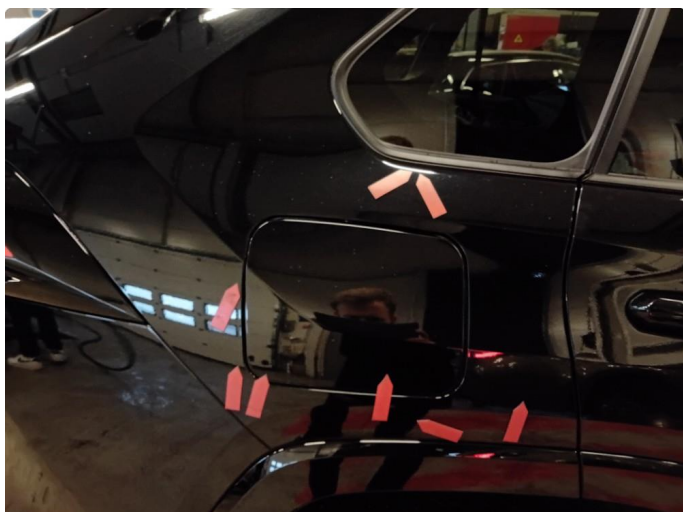
1.1 Div riper

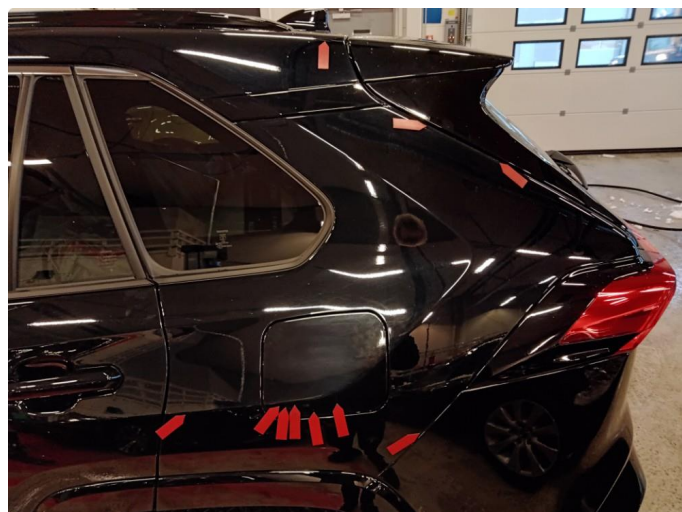
1.3 Div lakkskader

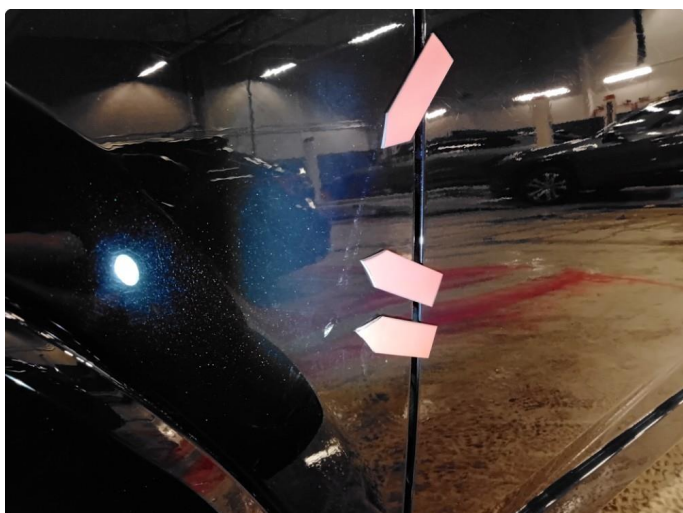
1.4 Div riper

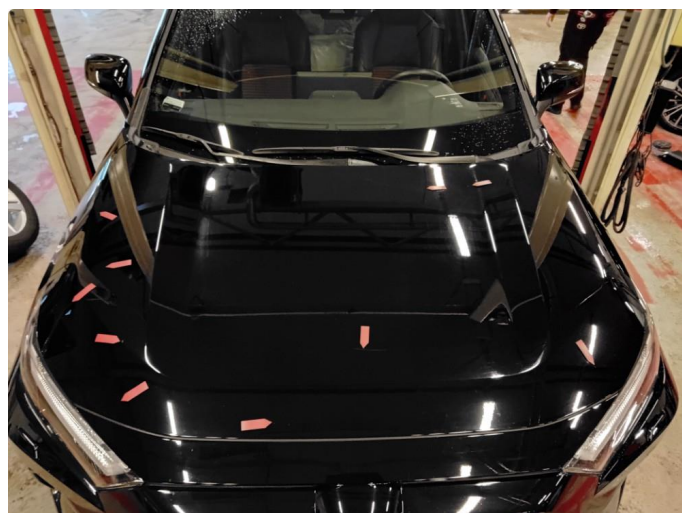
1.5 Mye riper og steinsprut

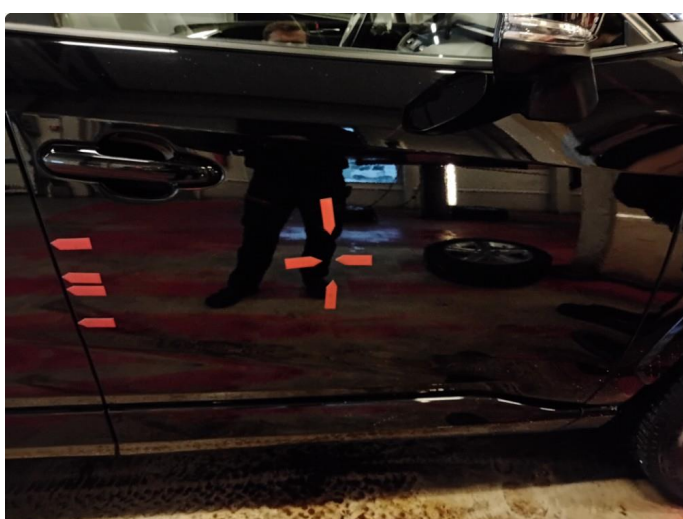
1.6 Div åpningsskader

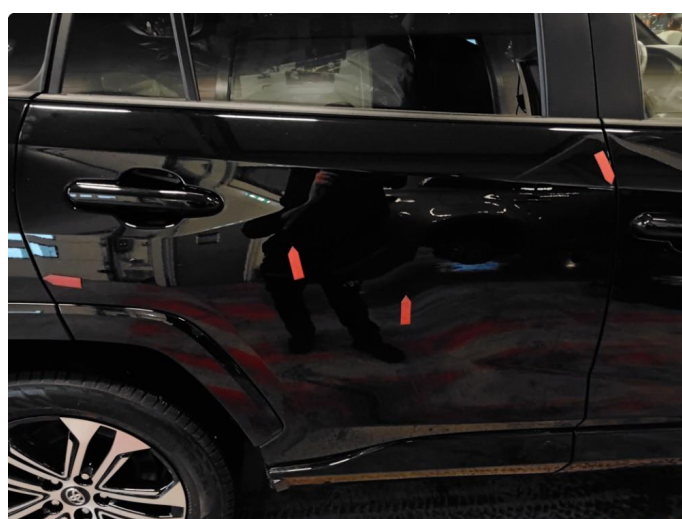
1.7 Dev riper og åpningsskader

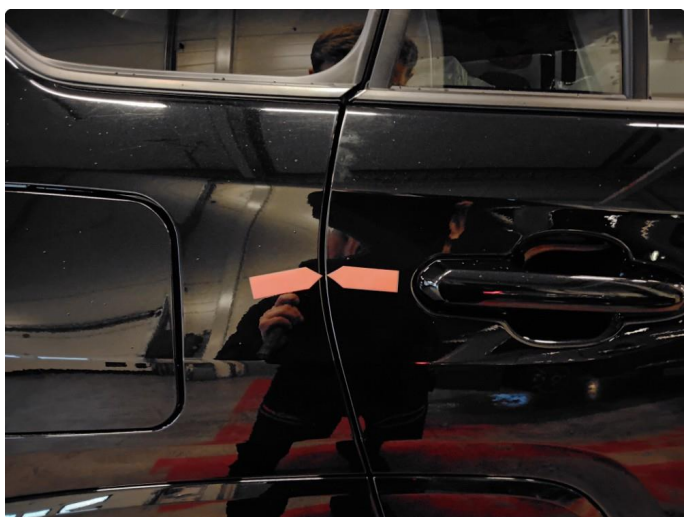
1.8 Åpningsskade med rust

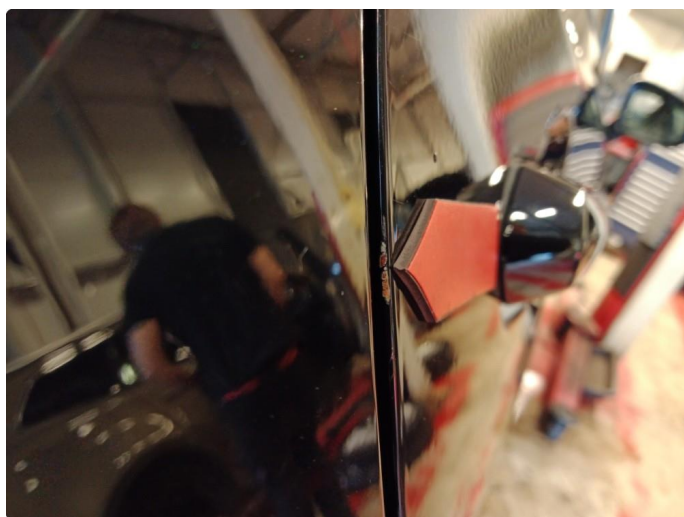
1.8 Åpningsskade med rust

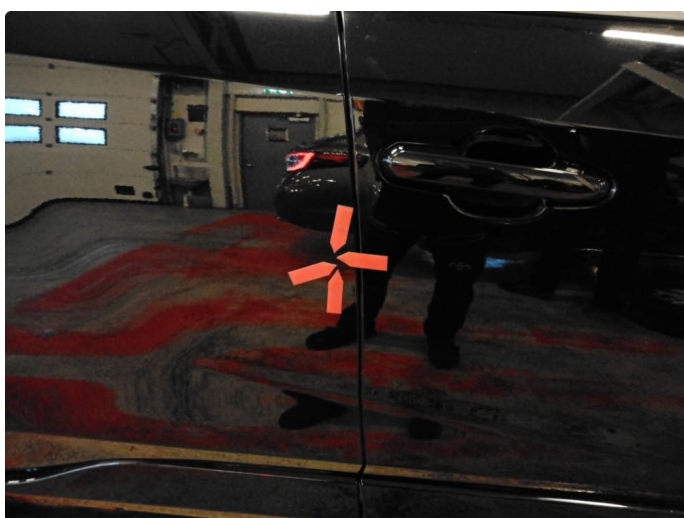
1.9 Bulk

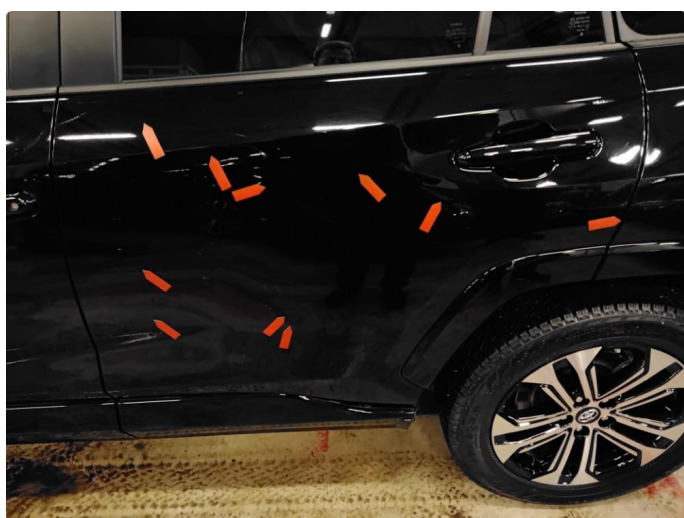
1.10 Div riper

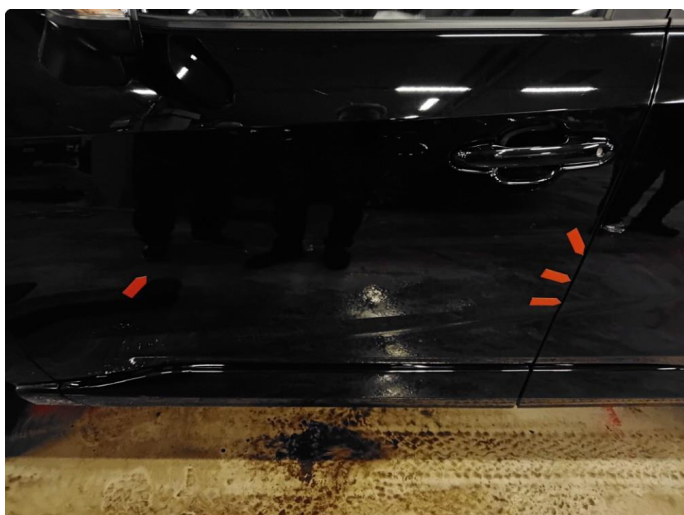
1.11 Div riper og åpningsskader

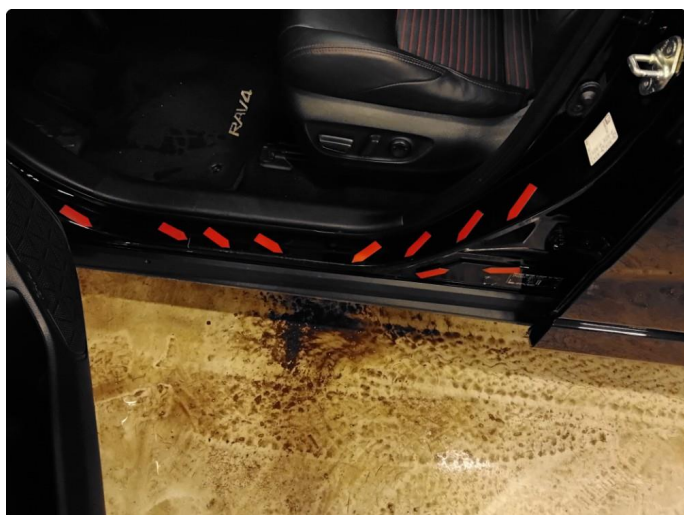
1.12 Div riper

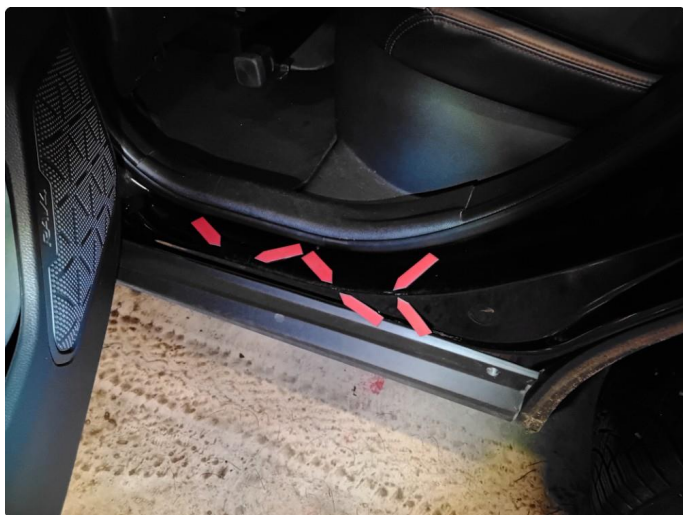
1.13 Div riper

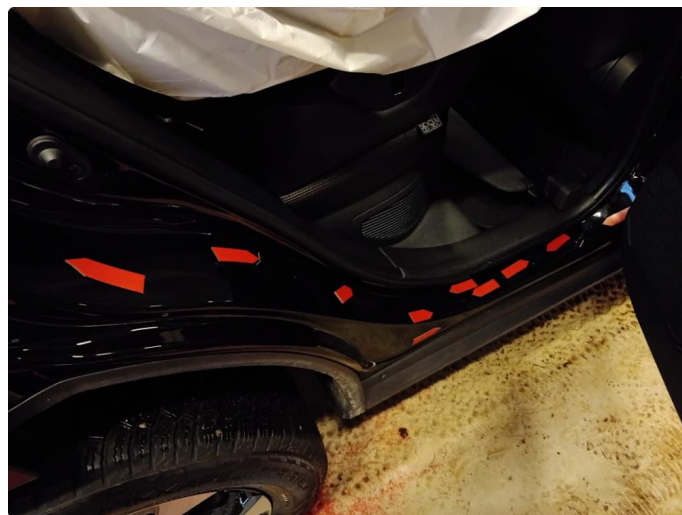
1.14 Mye riper

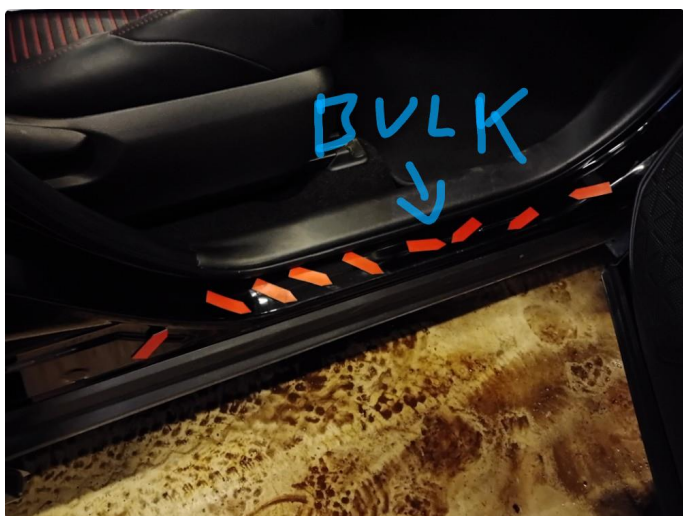
1.15 Div riper og en bulk

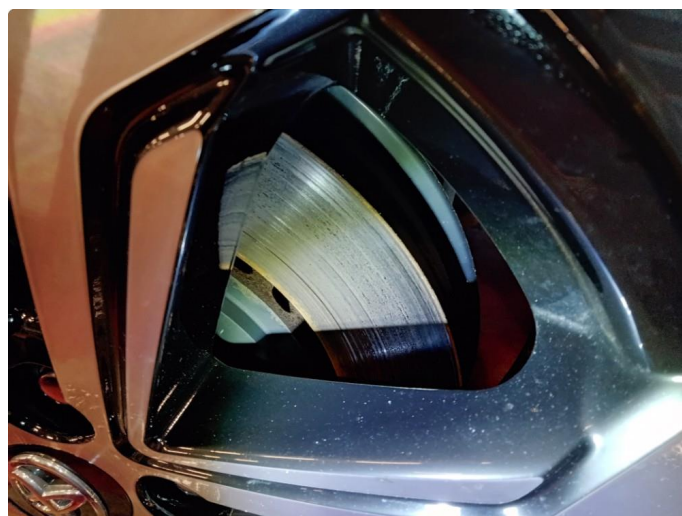
2.1 Noe overflaterust på skiver(kan bremses bort)
