MAZDA 2 FORHJULSDRIFT

TESTDATO: 14.05.2025

YT76253

CHASSISNR: JMZKBAC310A214372

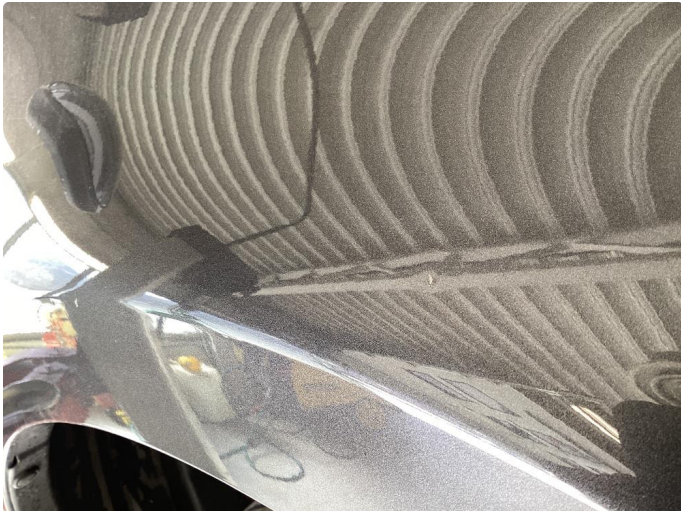
| Punkt | | Beskrivelse | Plassering |
|---|---|---|---|
| 1.1 | Skjermer | ripe foran skjerm (lett) | høyre foran |

1.1 Ripe foran skjerm (lett)

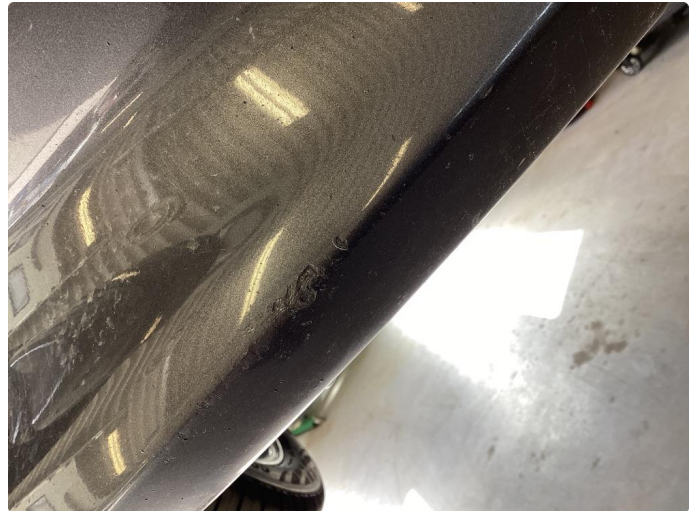
| Punkt | | Beskrivelse | Plassering |
|---|---|---|---|
| 1.2 | Støtfanger | Liten lakkskade under støtfanger foran | høyre foran |

1.2 Liten lakkskade under støtfanger foran
