# NAF Bruktbiltest

**Testdato**  
03.07.2025

| <b>Modell</b> | XC90 | <b>Motoreffekt</b> | 136 kW |
| <b>Registreringsnr.</b> | UF32097 | <b>Drivstofftype</b> | Diesel |

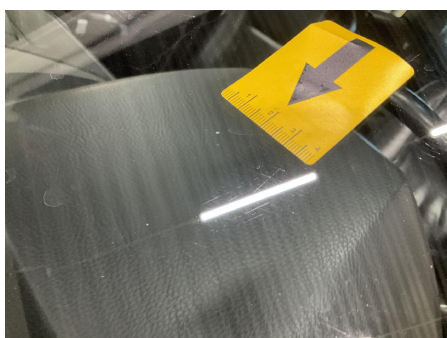
**4. Frontrute**

| Ref.Id | Opplysning | Resultat | Beskrivelse |
|---|---|---|---|
| 81.9 | Frontrute | Noe steinsprut | |

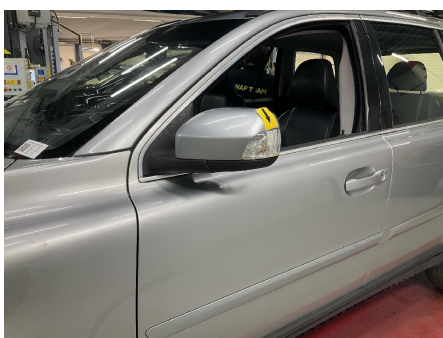
**5. Lys**

| Ref.Id | Repareres | Resultat | Beskrivelse |
|---|---|---|---|
| 17.11 | Lys | Skadet lykteglass: | Venstre sideblinklys, Høyre sideblinklys |
