## LJ70809 - 2018 Kia Optima Sedan

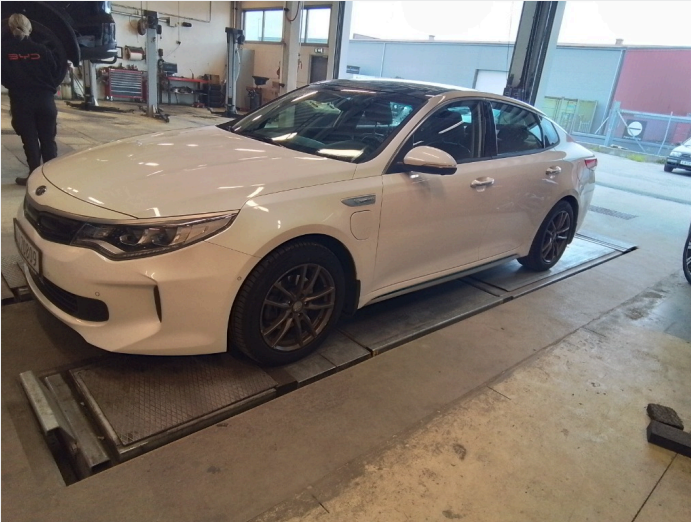
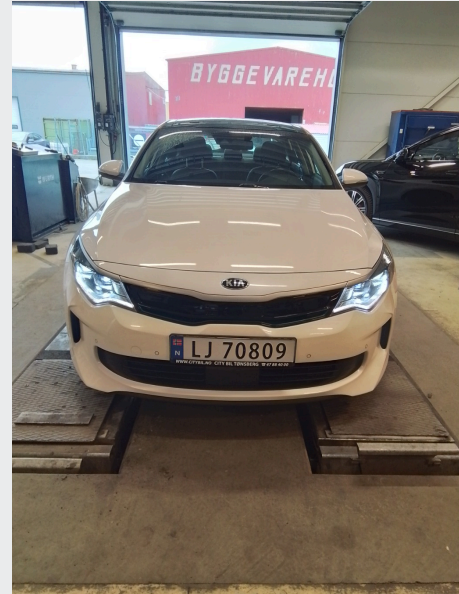
2.1 .

2.1 Eksteriør - Lakk - .
