Tilstandsrapport

Tomannsbolig

Sildenestangen 72, 4625 FLEKKERØY

Befaringsdato: 09.03.2025

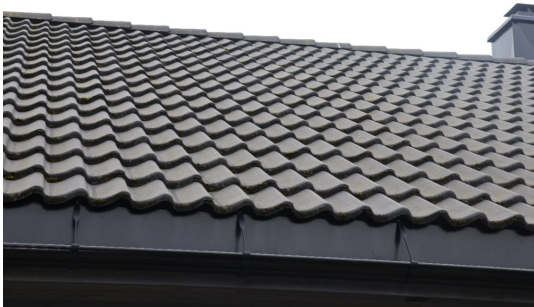
Taktekking med takstein fra byggetiden. Siden taket (takkonstruksjon, taktekking og skorstein) kun er observert fra bakkenivå, er vurderingen begrenset av dette. Det er ikke sikkerhetsmessig forsvarlig å bevege seg ut på taket eller observere fra stige. Selv om det ikke er avdekket skader under befaringen, betyr ikke dette at det ikke foreligger skader som en besiktigelse på taket kan avdekke. Vær oppmerksom på denne risikoen. En undersøkelse av taket kan utføres av en fagperson under tilstrekkelige sikkerhetsforhold.

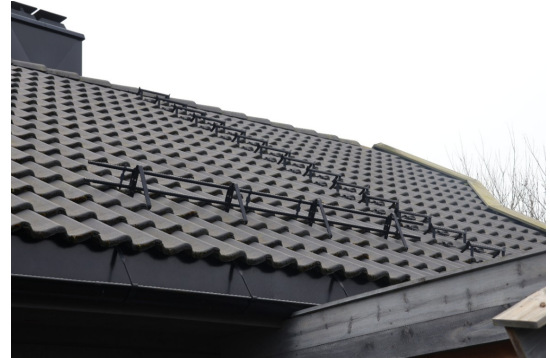
Nedløp og beslag

Stigtrinn til pipen er montert. Deler av taket har snøfangere. Nedløp går i lukket rør i bakken. Takrenner og nedløp i metall. Det går ut på bakken foran boligen.

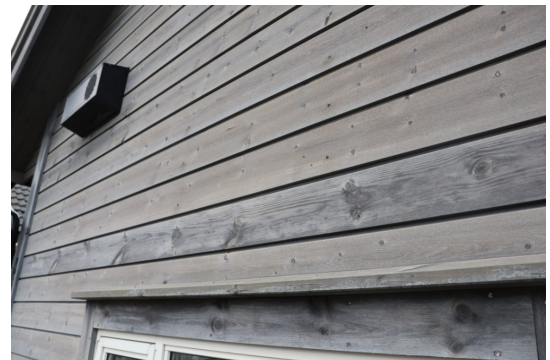
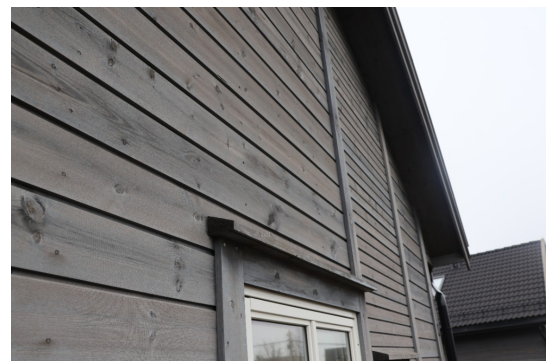
Veggkonstruksjon

Liggende royal impregnerert kledning. Det er synlige museband ved lufting i bunnen av kledningen.
Etterhvert bør kledningen behandles for å unngå sprekker.

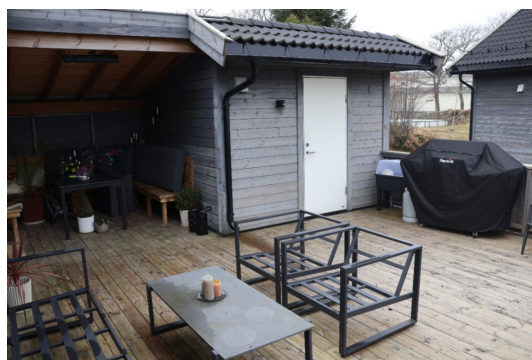
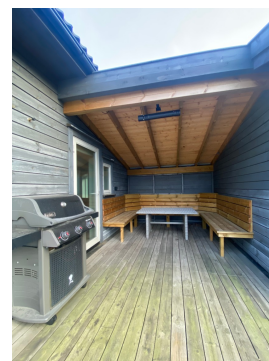
TG 1 Balkonger, terrasser og rom under balkonger

Terrasse ut i fra stuen med rekkverk i tre. Rekkverkshøyde er 90 cm. Ok vedlikeholdt. Terrasse trenger vanlig vedlikehold stort sett hver sommer.

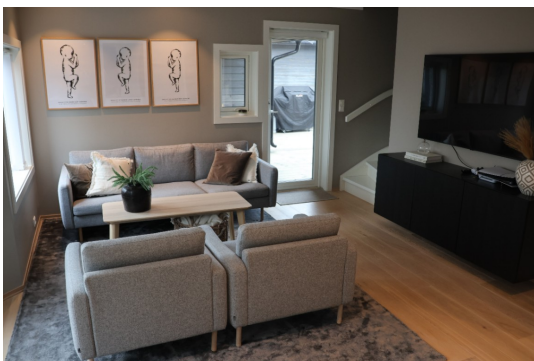
TG 1 Overflater

Boligen var bebodd og møblert på befaringsdagen. Alle flater var ikke tilgjengelig for inspeksjon. Innvendige flater er vanlig vedlikeholdt.

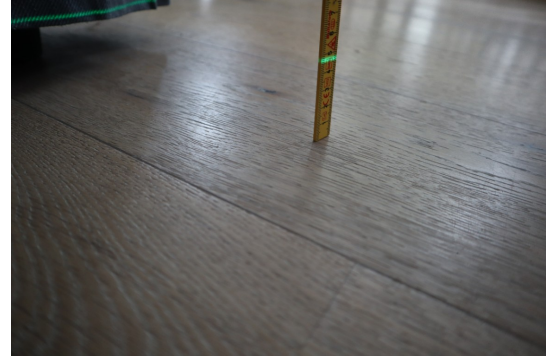
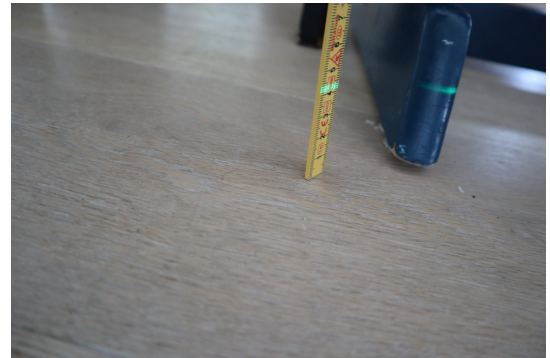
TG 1 Etasjeskille/gulv mot grunn

Etasjeskillere av tre. Målt med laser på langt strekk i stuen. Etasjeskillere har ikke vesentlige retningsavvik. Boligen var møblert på befaringsdagen. Alle flater var ikke tilgjengelig for inspeksjon. Det er registrert noen mindre høydeforskjeller på gulv. Det vil imidlertid sjelden være økonomisk rasjonelt som et enkeltstående tiltak i en bolig som dette. Dersom boligen en gang skal renoveres, kan man vurdere slike tiltak.

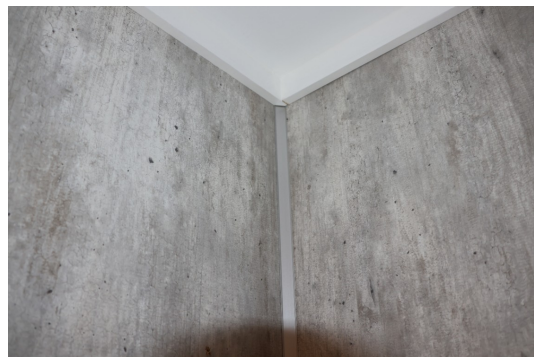
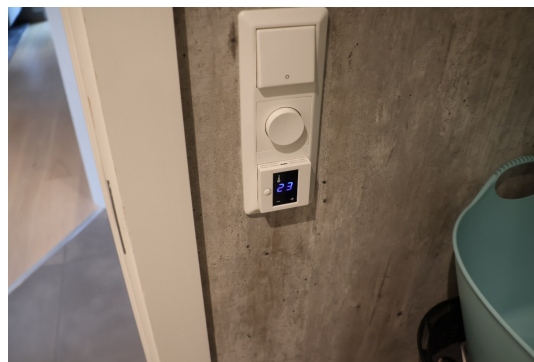
! TG 1 Overflater vegger og himling

Våtromsplater på vegger. Veggplater og himling er i ok stand.

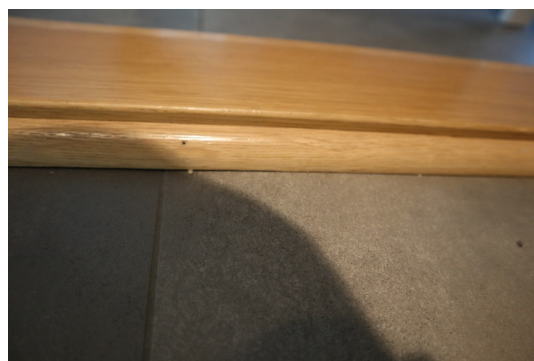
! TG 1 Overflater Gulv

Det ble målt med laser i fra gulvet ved døren til topp slukrist. 20 mm fall. Det er laget oppkant ved døren, men den er skjult av list i tre.

Fallforhold på våtrom bør være 1:100 på hele gulvet. 1,5 cm oppkant, (men 2,5 cm fall fra topp membran ved døren til topp slukrist) eller 1:50, 80 cm ut i fra sluket.

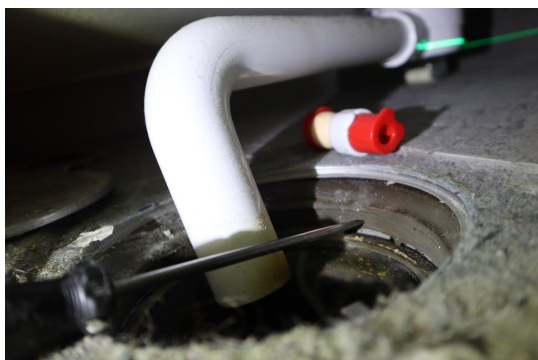
! TG 1 Sluk, membran og tettesjikt

I sluket er det synlig slukmansjett klemt i klemring.

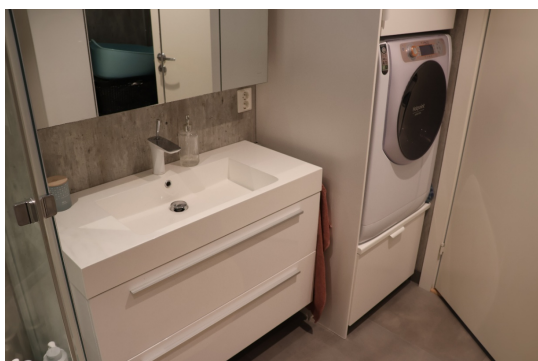
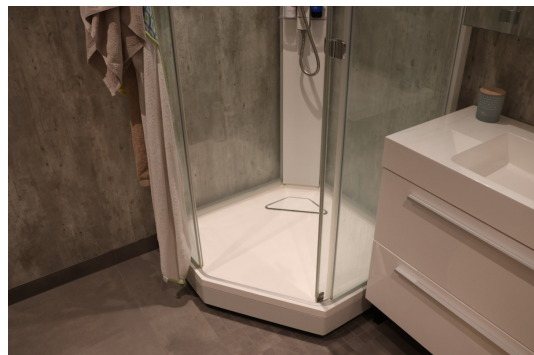
! TG 1 Sanitærutstyr og innredning

Innredning og sanitærutstyr. Ok vedlikeholdt. Vann rant ok ut i fra vasken.

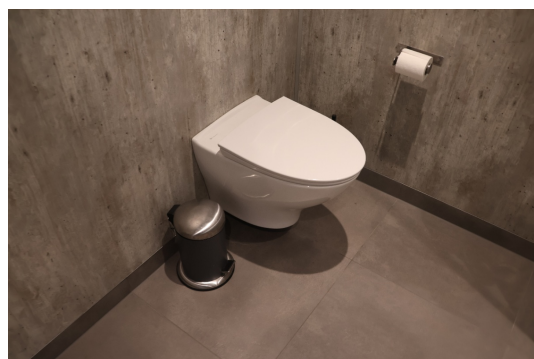
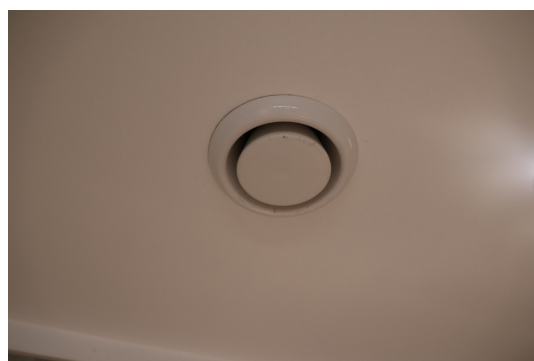
! TG 1 Ventilasjon

Det trakk i fra ventil til ventilasjon.

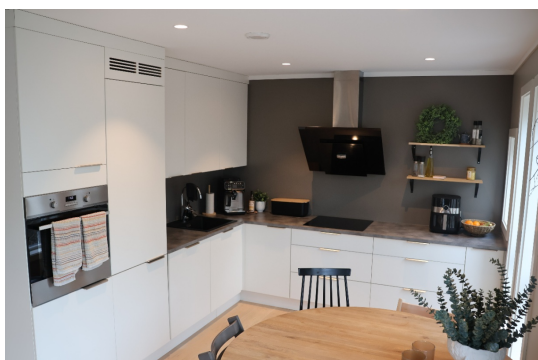
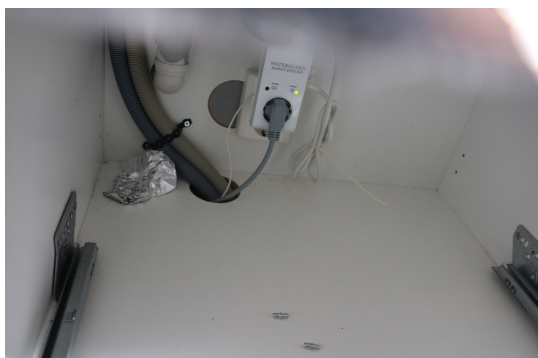
! TG 1 Overflater og innredning

Kjøkkeninnredningen er i ok stand. Vannstopp er koblet til kjøkken.

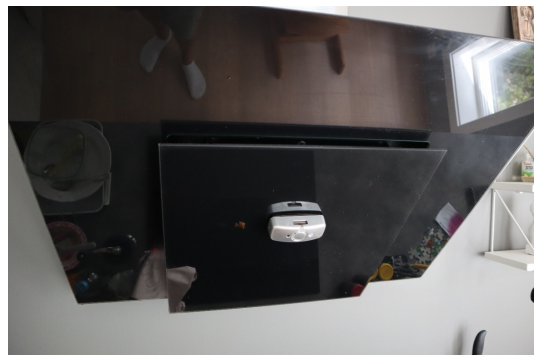
! TG 1 Avtrekk

Testet kjøkkenviften. Den trakk luften ut. Komfyrvakt er montert.

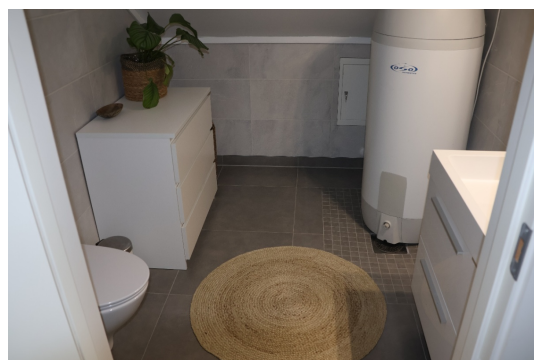
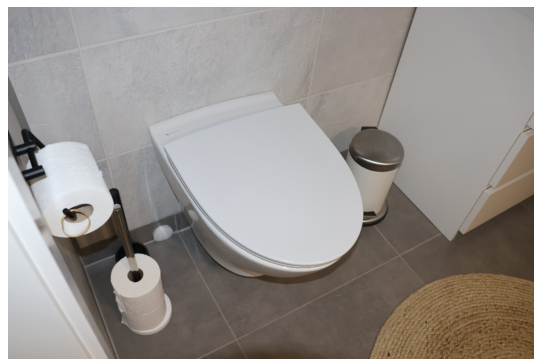
! TG 1 Overflater og konstruksjon

Toalettrom. Sluk i gulvet. Det er 37 mm fall bort til sluket. Vvbereder er plassert i rommet. Skap for rør i rør.
Vask med innredning. Veggengt toalett. Våtromsplater på vegger. Fliser på gulvet. Ved inspeksjon i sluket er det synlig slukmansjett klemt i klemring. Varmekabel i gulvet. Avtrekk fra ventilasjon.

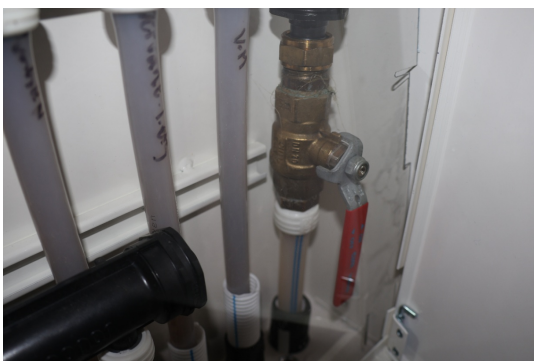
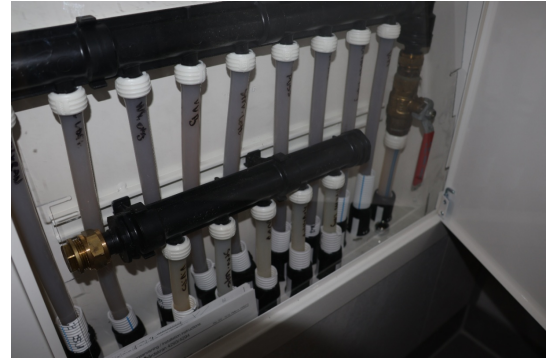
! TG 1 Vannledninger

Stoppekran er i rør i rør skap. Ingen synlige lekkasjer på befaringsdagen. "Rør i rør" med skap for inspeksjon/vedlikehold. Rør ut av veggen for lekkasjevann/kondens.

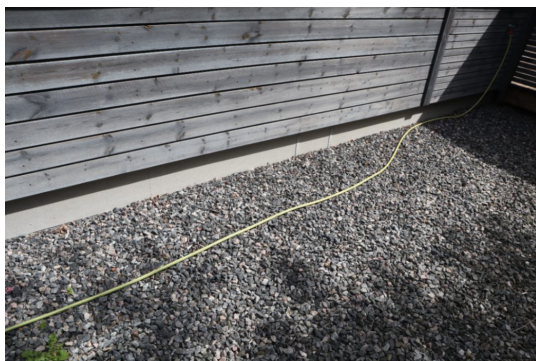
TG 1 Grunnmur og fundamenter

Grunnmur av elementer og betong. Ingen vesentlige sprekker i grunnmuren.
